SITUACIÓN DEFICIENCIAS DETERMINADAS

| DEPARTAMENTO: | JALAPA | MUNICIPIO: | JALAPA |
| NOMBRE DEL ESTABLECIMIENTO: | EORM | DIRECCIÓN DEL ESTABLECIMIENTO: | CASERÍO LOS CORTÉZ, ALDEA LA FUENTE |
| CÓDIGO DEL ESTABLECIMIENTO: | 21-01-0183-43 | FECHA: | 7/05/2024 |

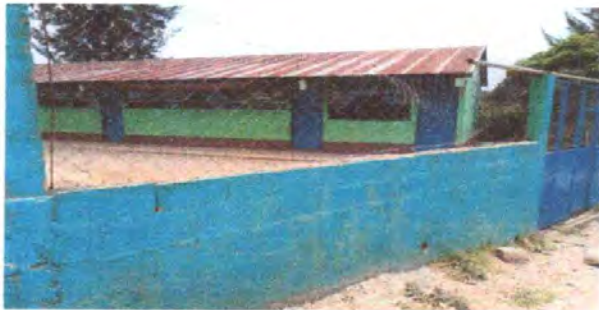
Foto 1: CUBIERTA DE LÁMINA (SUSTITUCION LÁMINA TROQUELADA CALIBRE 26 )

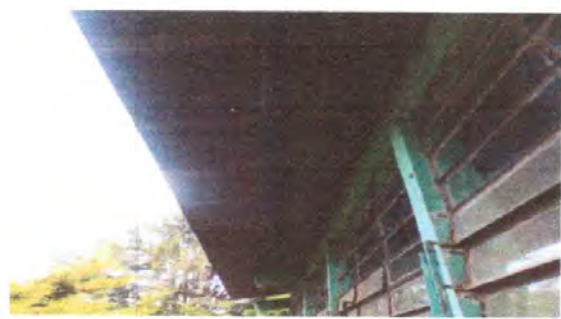
Foto 2: ESTRUCTURA DE TECHO (MANTENIMIENTO, LIJADA, APLICACIÓN A DOS MANOS DE PINTURA ANTICORROSIVA )

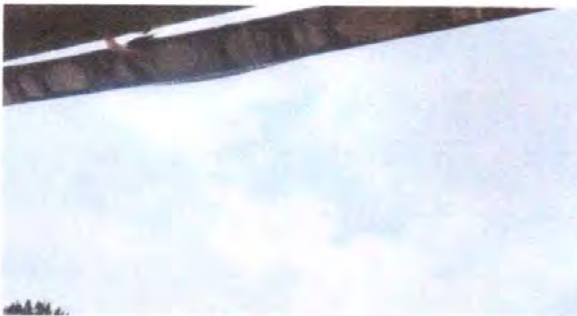
Foto 3: CANALES Y BAJADAS DE AGUA PLUVIAL (SUSTITUCION CANAL CUADRADO DE LÁMINA GALVANIZADA CALIBRE 13 )

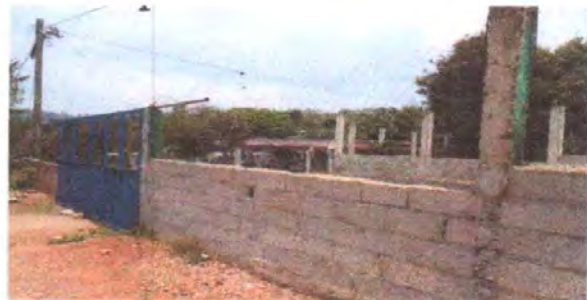
Foto 4: MURO PERIMETRAL (SUSTITUCION DE MALLA GALVANIZADA )

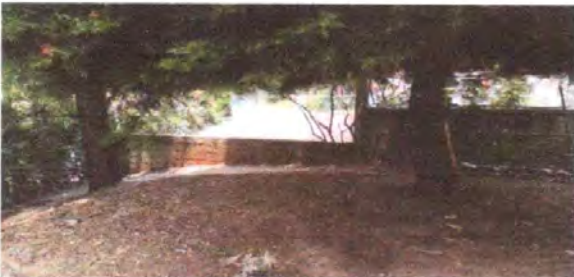
Foto 5: MURO PERIMETRAL (SUSTITUCION DE MALLA GALVANIZADA )

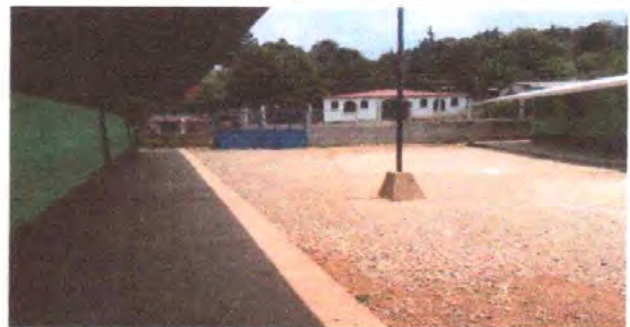
Foto 6: CUBIERTA DE LÁMINA (SUSTITUCION LÁMINA TROQUELADA CALIBRE 26 )

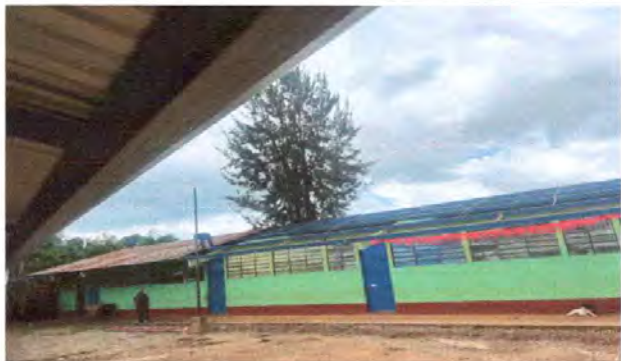
Foto 1: CUBIERTA DE LÁMINA SUSTITUCION LAMINA TROQUELADA CALIBRE 26

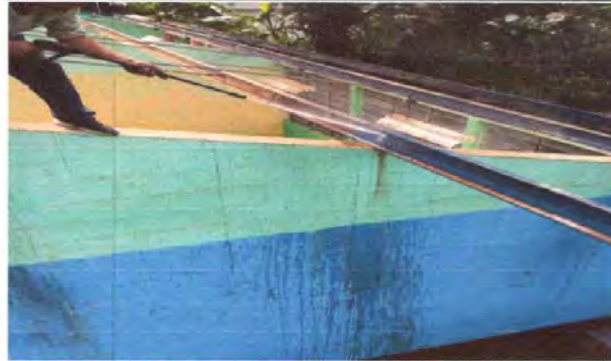
Foto 2: ESTRUCTURA DE TECHO MANTENIMIENTO LIJADA APLICACIÓN A DOS MANOS DE PINTURA ANTICORROSIVA

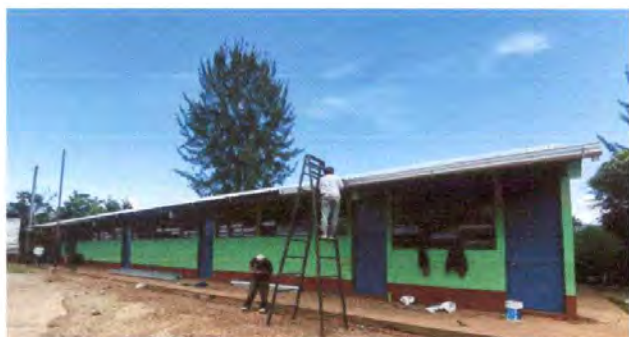
Foto 3: CANALES Y BAJADAS DE AGUA PLUVIAL SUSTITUCION CANAL CUADRADO DE LAMINA CALIBRE 13

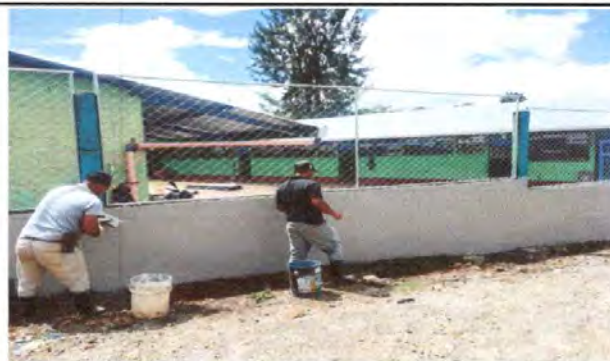
Foto 4: MURO PERIMETRAL SUSTITUCION DE MALLA GALVANIZADA

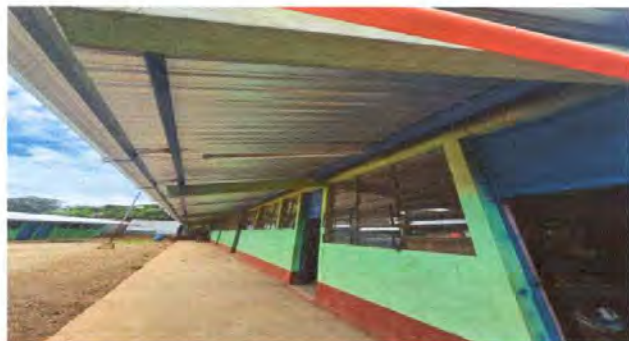
FOTO 1: SUSTITUCION DE LÁMINA TROQUELADA CALIBRE 26

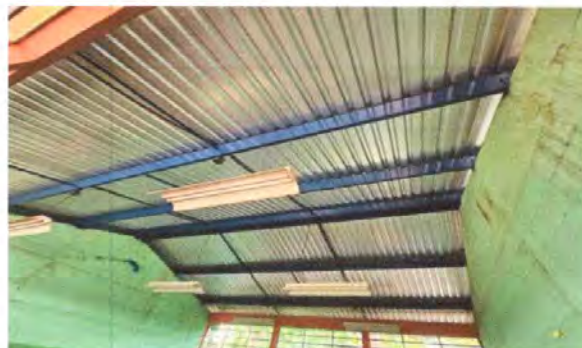
FOTO 2: ESTRUCTURA DE TECHO MANTENIMIENTO LIJADA APLICACIÓN A DOS MANOS DE PINTURA ANTICORROSIVA

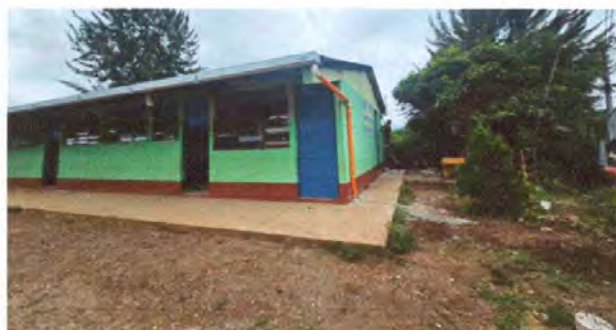
Foto 3: CANALES Y BAJADAS DE AGUA PLUVIAL, SUSTITUCION CANAL CUADRADO DE LAMINA GALVANIZADO CALIBRE 13

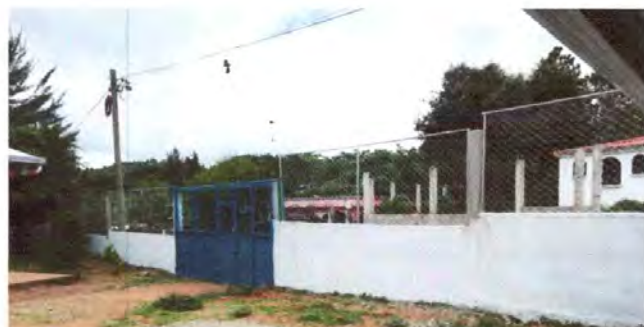
FOTO 4: MURO PERIMETRAL SUSTITUCION DE MALLA GALVANIZADA
