| NOMBRE DEL ESTABLECIMIENTO: | EORM | DIRECCIÓN DEL ESTABLECIMIENTO: | Caserio Los López, aldea Hierbabuena, Jalapa |
| CÓDIGO DEL ESTABLECIMIENTO: | 21-01-0394-43 | FECHA: | 12/12/2024 |

REGISTRO FOTOGRÁFICO  
PROGRAMA DE MANTENIMIENTO DE EDIFICIOS ESCOLARES PÚBLICOS

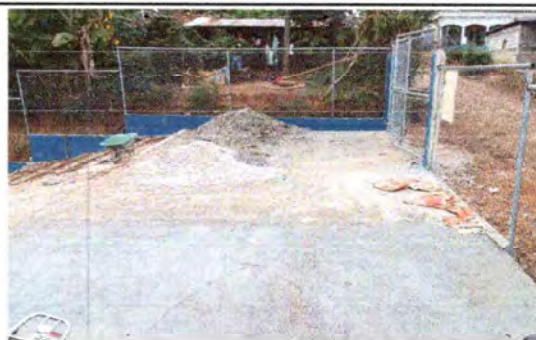
Foto 3: Muro perimetral restaurado y finalizado

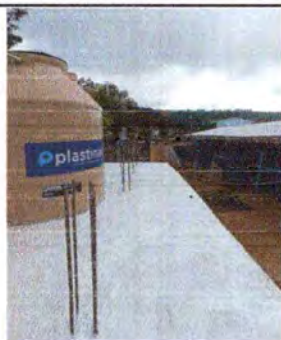
Foto 7: Filtración de agua en losa de terraza reparada mediante la aplicación de impermeabilizante
