**REGISTRO FOTOGRÁFICO  
PROGRAMA DE MANTENIMIENTO DE EDIFICIOS ESCOLARES PÚBLICOS**

SITUACIÓN DEFICIENCIAS DETERMINADAS

| NOMBRE DEL ESTABLECIMIENTO: | EODP ANEXA A EORM | DIRECCIÓN DEL ESTABLECIMIENTO: | ALDEA LA TOMA |
| CÓDIGO DEL ESTABLECIMIENTO: | 21-01-0803-42 | FECHA: | 9/5/2024 |

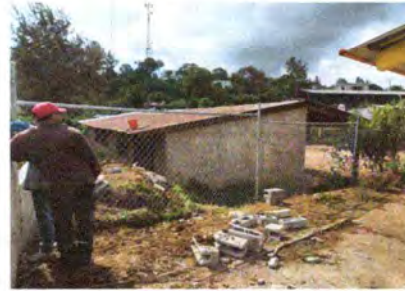
Foto1: CUNETA DE CONCRETO (0.50 \* 0.30 CMS)

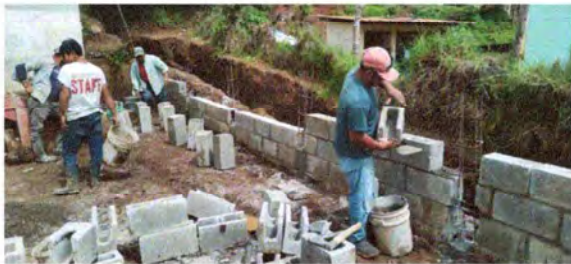
FOTO 2: MURO PERIMETRAL (malla galvanizada, tubo galvanizado)

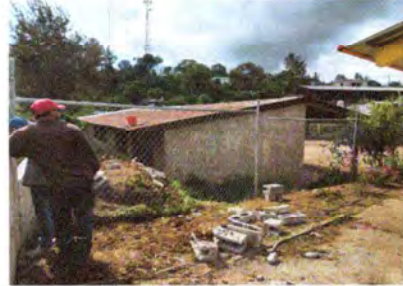
Foto1: CUNETA DE CONCRETO (0.50 \* 0.30 CMS)

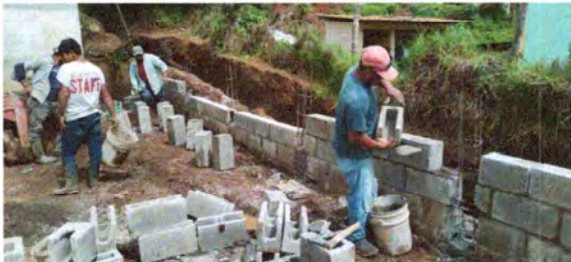
FOTO 2: MURO PERIMETRAL (malla galvanizada, tubo galvanizado)
