REGISTRO FOTOGRÁFICO  
PROGRAMA DE MANTENIMIENTO DE EDIFICIOS ESCOLARES PÚBLICOS

PRA-FOR-123  
Versión 1

| NOMBRE DEL ESTABLECIMIENTO: | EODP, ANEXA A EORM | DIRECCIÓN DEL ESTABLECIMIENTO: | ALDEA LA TOMA |
| CÓDIGO DEL ESTABLECIMIENTO: | 21-01-0803-42 | FECHA: | 9/5/2024 |

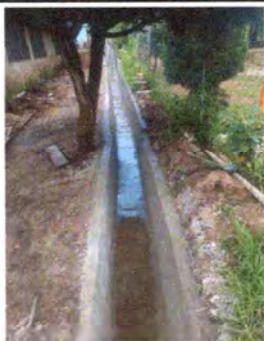
Foto1: CUNETA DE CONCRETO (0.50 \* 0.30 CMS)

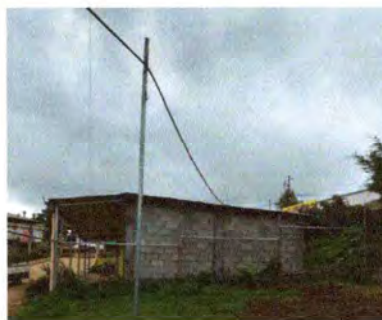
FOTO 2: MURO PERIMETRAL (malla galvanizada, tubo galvanizado)

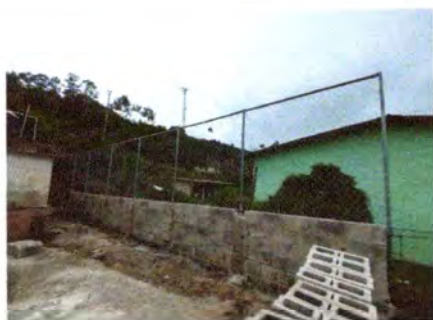
Foto3: MURO PERIMETRAL DE BLOCK (reforzado con zapatas, columnas y vigas.)

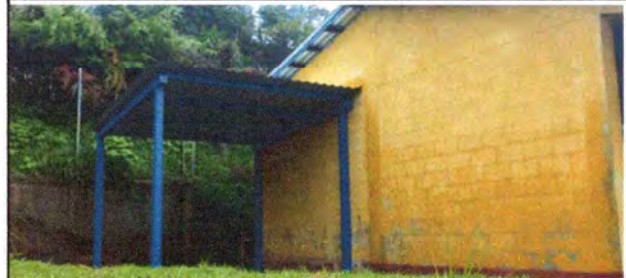
FOTO 8: CUBIERTA DE TECHO (desmontaje e instalacion de lamina troquelada calibre 26)
