SITUACIÓN DEFICIENCIAS DETERMINADAS:

| NOMBRE DEL ESTABLECIMIENTO: | EODP ANEXA A EORM | DIRECCIÓN DEL ESTABLECIMIENTO: | CASERIO LAS GUACAMAYAS ALDEA LA TOMA |
| CÓDIGO DEL ESTABLECIMIENTO: | 21-01-1424-42 | FECHA: | 18/11/2024 |

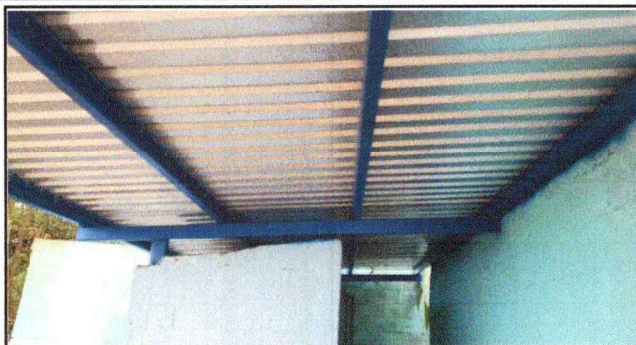
Foto 1: SE OBSERVA LAMINA EN PROCESO

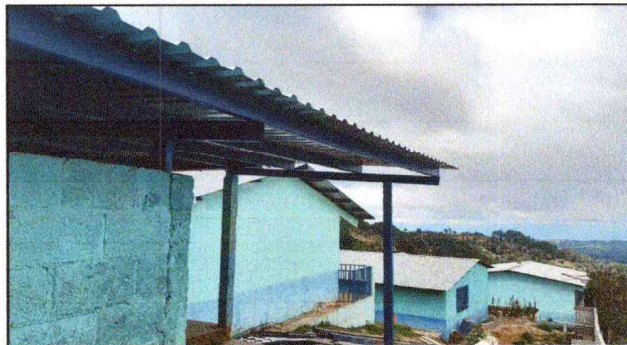
Foto 2: SE EVIDENCIA ESTRUCTURA DE METAL

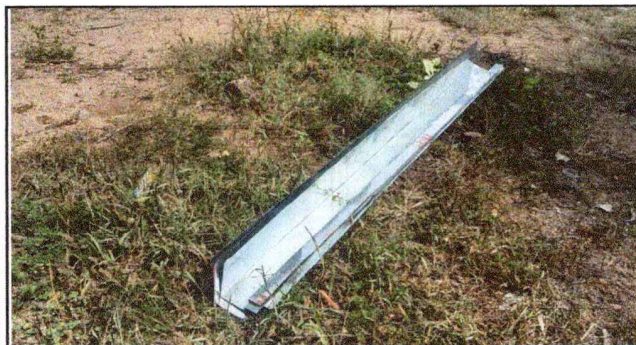
Foto 3: CANALES DOBLADOS LISTOS PARA INSTALARSE

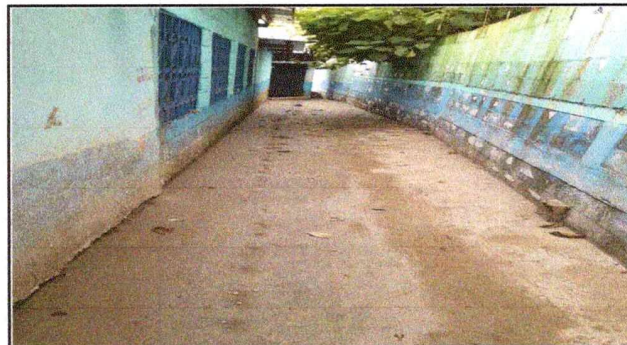
Foto 4: ES NECESARIO UNA CUNETETA DE CONCRETO

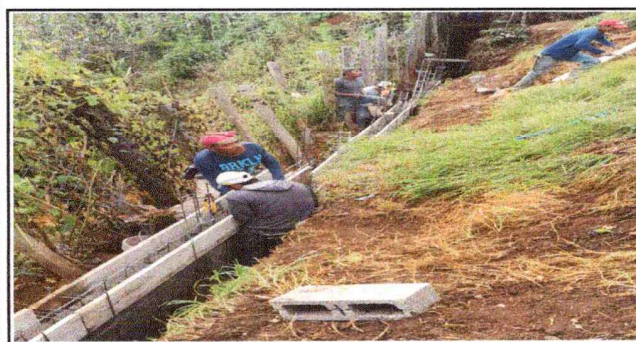
Foto 5: MURURO PERIMETRAL EN PROCESO

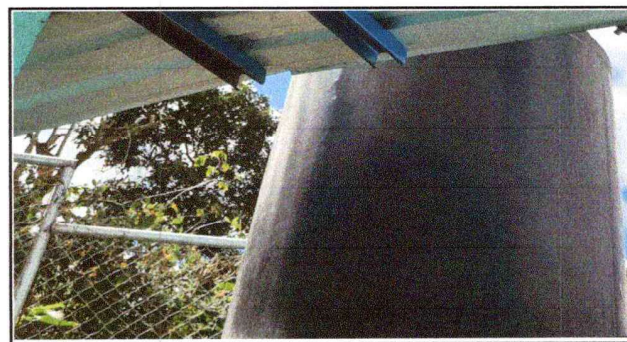
Foto 6: SE OBSERVA ROTOPLAS EN PROCESO DE INTALACION
