SITUACIÓN DEFICIENCIAS DETERMINADAS

| NOMBRE DEL ESTABLECIMIENTO: | EODP ANEXA A EORM | DIRECCIÓN DEL ESTABLECIMIENTO: | CASERÍO EL VOLCÁN, ALDEA LA PAZ |
| CÓDIGO DEL ESTABLECIMIENTO: | 21-01-1425-42 | FECHA: | 08/10/2024 |

REGISTRO FOTOGRÁFICO  
PROGRAMA DE MANTENIMIENTO DE EDIFICIOS ESCOLARES PÚBLICOS

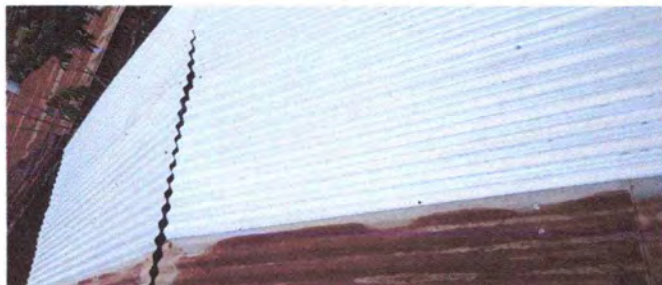
Foto 1: CUBIERTA DE LÁMINA

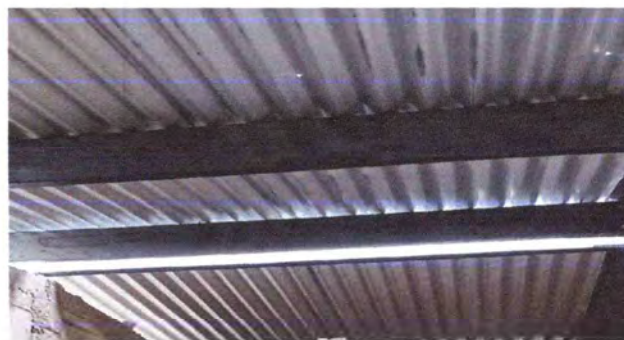
Foto 2: ESTRUCTURA DE TECHO

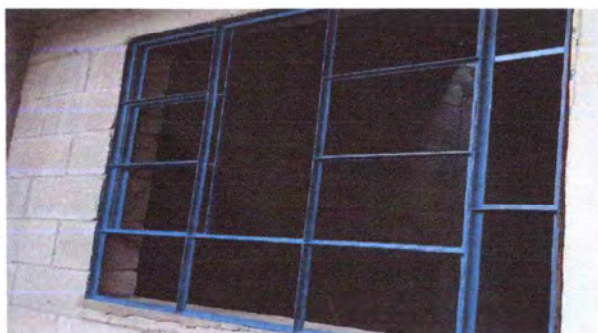
Foto 3: VENTANAS

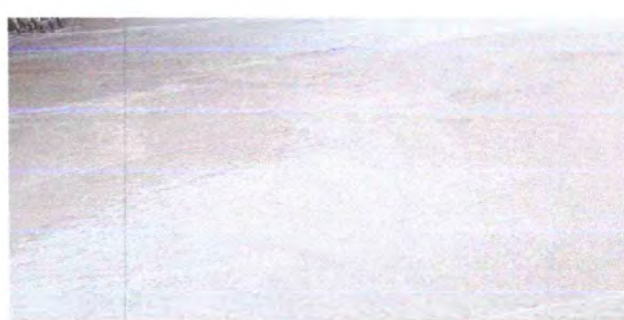
Foto 4: PISO

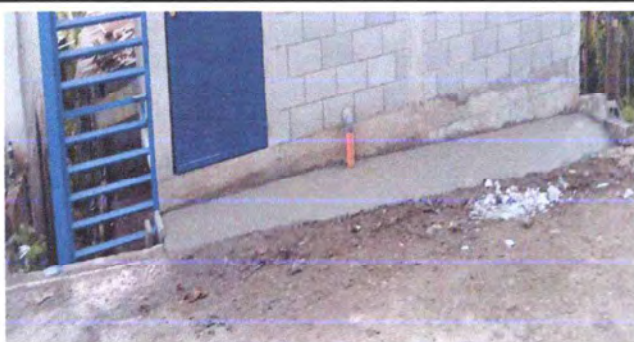
Foto 5: CUNETA DE CONCRETO

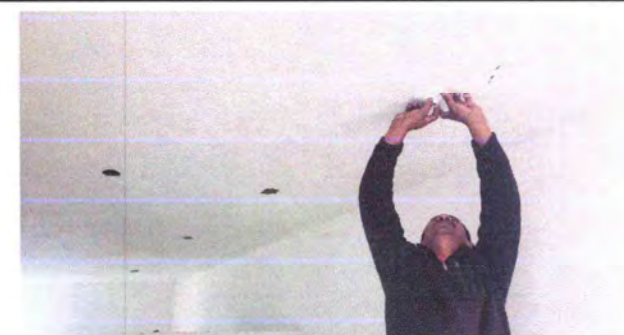
Foto 6: REPARACIÓN DE SISTEMA ELÉCTRICO

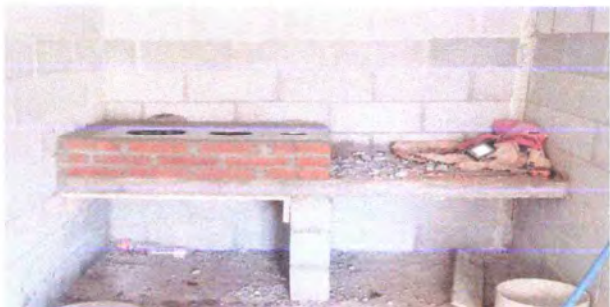
Foto 1: REPARACIÓN O SUSTITUCIÓN DE AREA DE COCINA

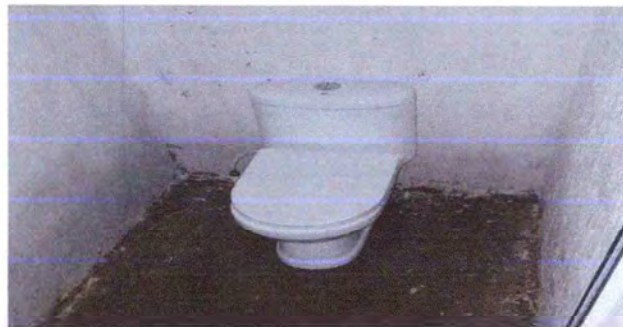
Foto 2: SERVICIOS SANITARIOS Y SUS ACCESORIOS

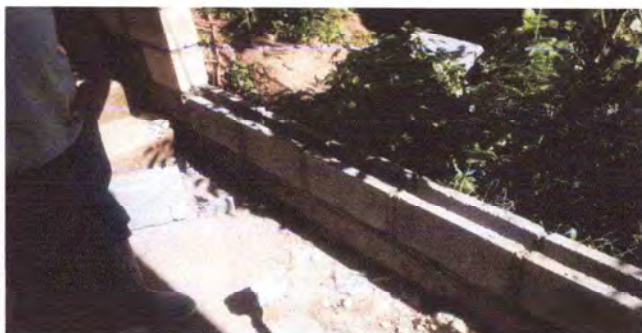
Foto 3: CERCO O MURO PERIMETRAL
