SITUACIÓN DEFICIENCIAS DETERMINADAS

| NOMBRE DEL ESTABLECIMIENTO: | EODP Anexa AORM | DIRECCIÓN DEL ESTABLECIMIENTO: | Caserio San Jose la Fuente, Aldea la fuente de la montaña |
| CÓDIGO DEL ESTABLECIMIENTO: | 21-01-1474-42 | FECHA: | 6/01/2025 |

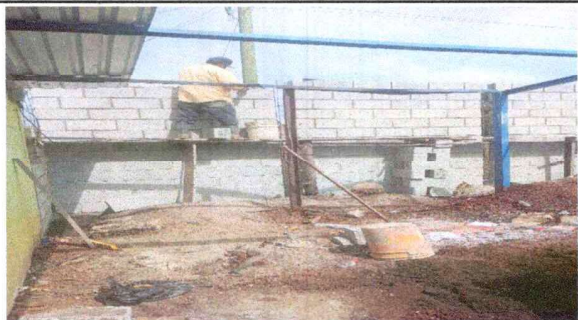
Foto1: Sustitucion lamina troquelada calibre 26

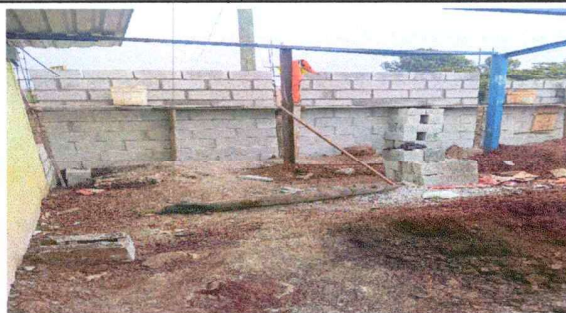
Foto 2: Sustitucion estructura de techo

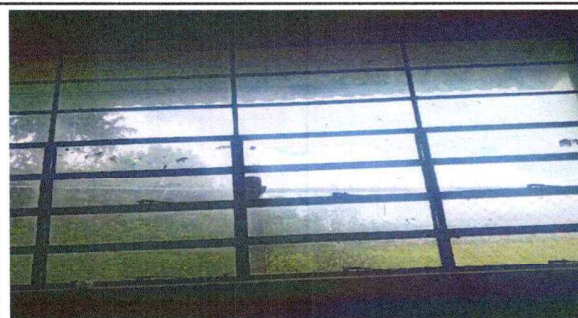
Foto 3: Sustitucion de ventanas

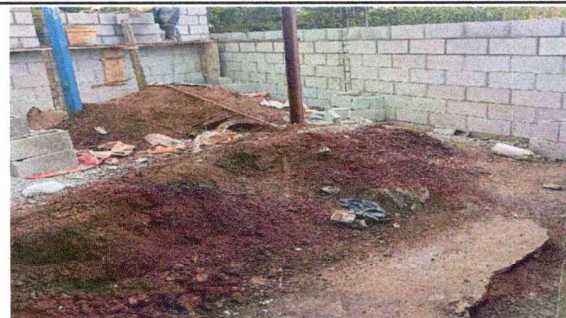
Foto 4: Sustitucion piso cemento(base, fundicion mas acabado)

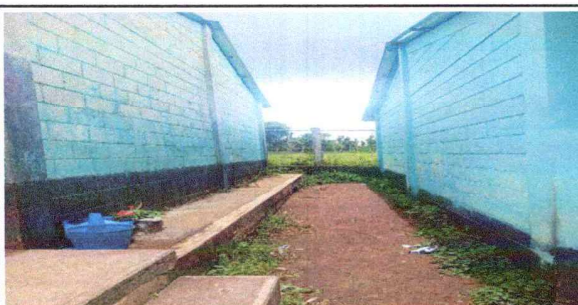
Foto 5: Sustitucion cuneta de concreto tipo baden incluye base, fundición y acabado final, sustitución de pintura base agua y de aceite.

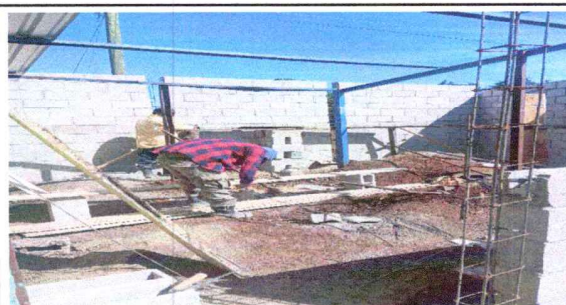
Foto 6: Sustitucion muro perimetral block cisado, soleras y columnas talladas.
