REGISTRO FOTOGRÁFICO  
PROGRAMA DE MANTENIMIENTO DE EDIFICIOS ESCOLARES PÚBLICOS

SITUACIÓN DEFICIENCIAS DETERMINADAS

| NOMBRE DEL ESTABLECIMIENTO: | EODP Anexa AORM | DIRECCIÓN DEL ESTABLECIMIENTO: | Caserio San Jose la Fuente, Aldea la fuente de la montaña |
| CÓDIGO DEL ESTABLECIMIENTO: | 21-01-1474-42 | FECHA: | 6/01/2025 |

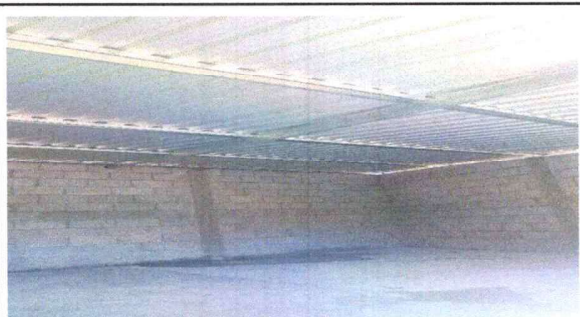
Foto1: Sustitucion lamina troquelada calibre 26

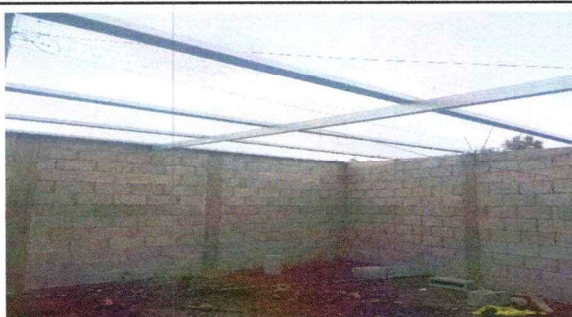
Foto 2: Sustitucion estructura de techo

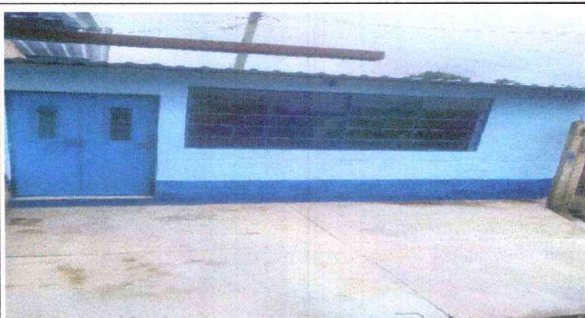
Foto 3: Sustitucion de ventanas

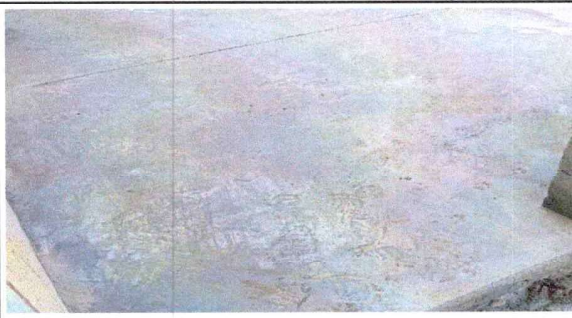
Foto 4: Sustitucion piso cemento(base, fundicion mas acabado)

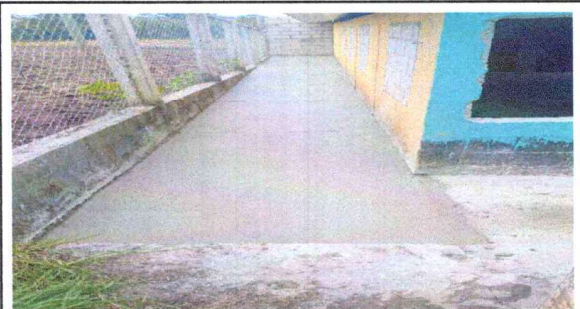
Foto 5: Sustitucion cuneta de concreto tipo baden incluye base, fundición y acabado final, sustitución de pintura base agua y de aceite.

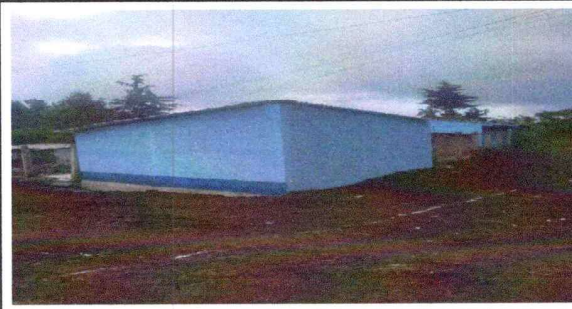
Foto 6: Sustitucion muro perimetral block cisado, soleras y columnas talladas.
