SITUACIÓN DEFICIENCIAS DETERMINADAS

| NOMBRE DEL ESTABLECIMIENTO: | EODP ANEXA | DIRECCIÓN DEL ESTABLECIMIENTO: | CASERIO EL CARRIZALITO, ALDEA MIRAFLORES |
| CÓDIGO DEL ESTABLECIMIENTO: | 21-01-1524-42 | FECHA: | 3/03/2024 |

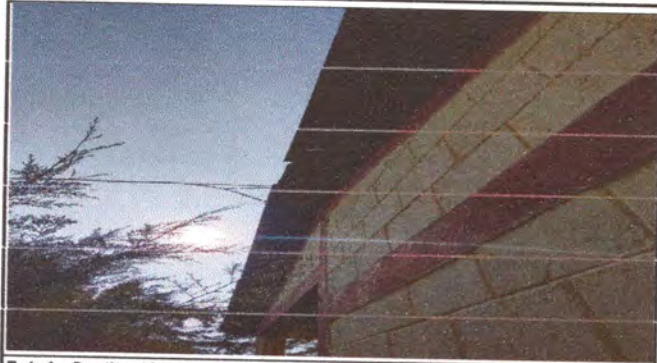
Foto1: Sustitución de cubierta de lamina por lamina troquelada.

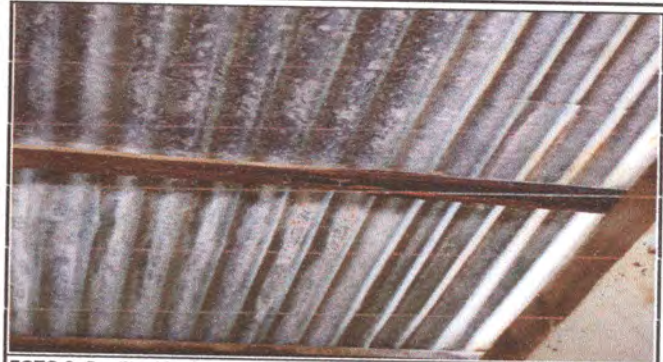
FOTO 2: Sustitución de estructura de techo de madera por estructura de techo de metal.

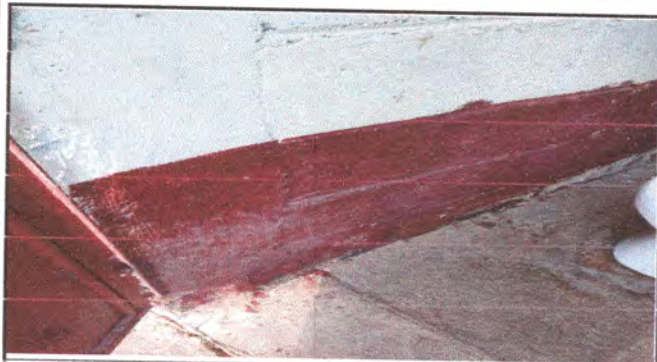
Foto3: Sumnistro y reparación de servicios sanitarios, accesorios, puertas, techo y estructura.

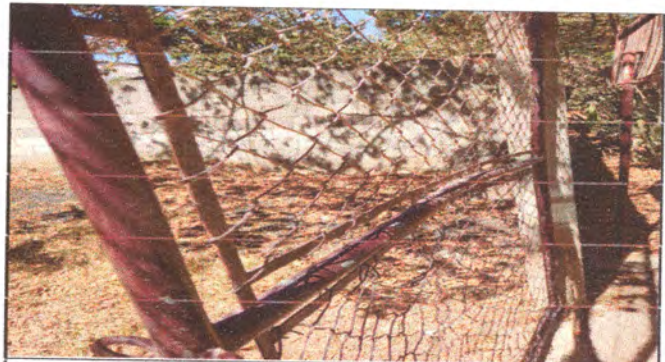
Foto4: Mantenimiento de portón principal, estructura y malla.

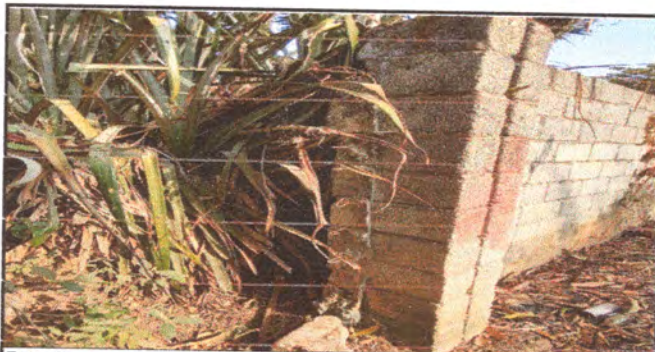
Foto: 5: sumnistro y reparación de muro perimetral al lado Poniente.

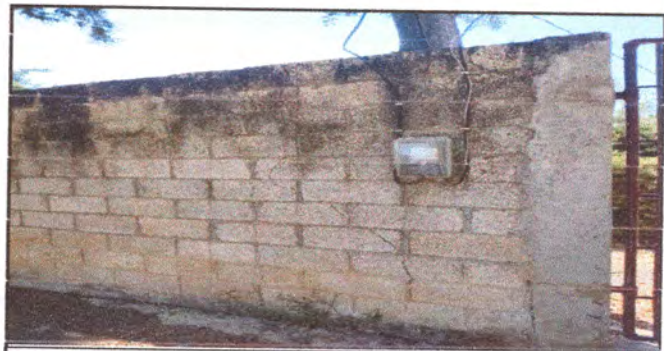
Foto: 6: sumnistro y reparación de muro perimetral entrada principal lado Norte.
