SITUACIÓN DEFICIENCIAS DETERMINADAS

| NOMBRE DEL ESTABLECIMIENTO: | EODP ANEXA A EORM | DIRECCIÓN DEL ESTABLECIMIENTO: | CASERIO EL CARRIZALITO, ALDEA MIRAFLORES |
| CÓDIGO DEL ESTABLECIMIENTO: | 21-01-1524-42 | FECHA: | 20/06/2024 |

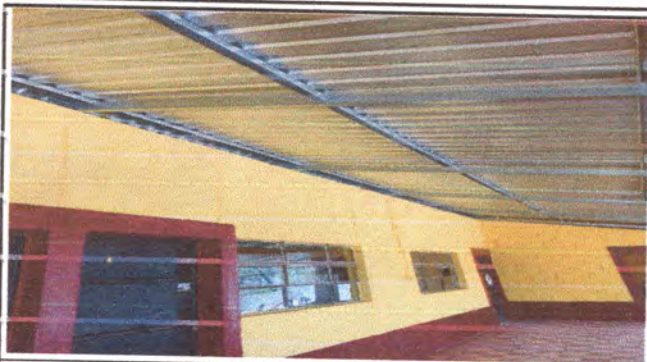
Foto1: Sustitución de cubierta de lamina por lamina troquelada.

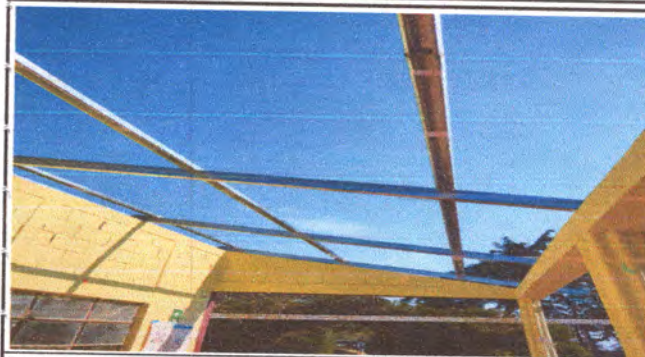
FOTO 2: Sustitución de estructura de techo de madera por estructura de techo de metal.

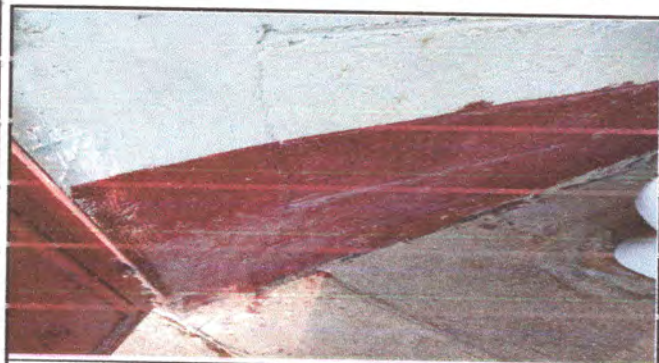
Foto3: Suministro y reparación de servicios sanitarios, accesorios, puertas, techo y estructura.

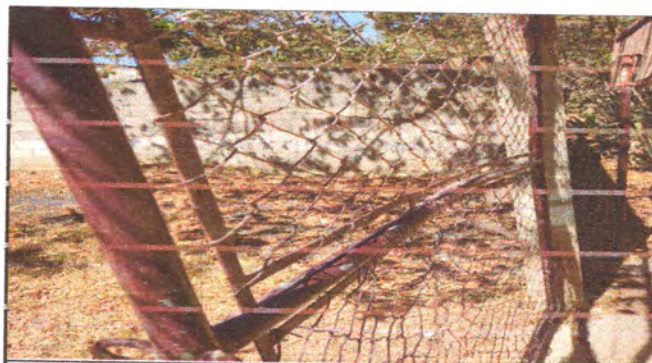
Foto4: Mantenimiento de porton principal, estructura y malla.

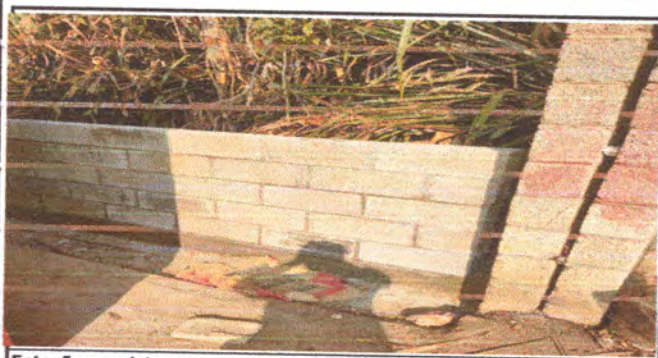
Foto: 5: suministro y reparación de muro perimetral al lado Poniente.

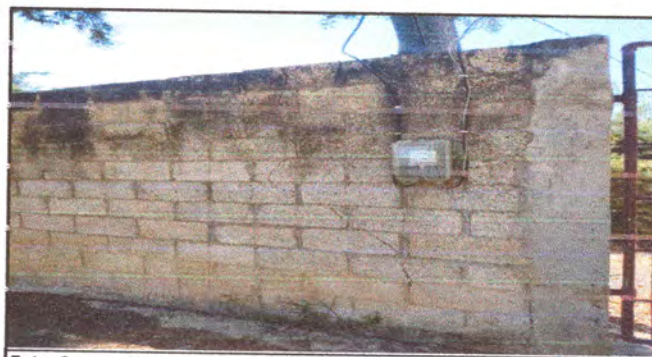
Foto: 6: suministro y reparación de muro perimetral entrada principal lado Norte.
