SITUACIÓN DEFICIENCIAS DETERMINADAS

| NOMBRE DEL ESTABLECIMIENTO: | EODP ANEXA A EORM | DIRECCIÓN DEL ESTABLECIMIENTO: | CASERIO EL CARRIZALITO, ALDEA MIRAFLORES |
| CÓDIGO DEL ESTABLECIMIENTO: | 21-01-1524-42 | FECHA: | 30/06/2024 |

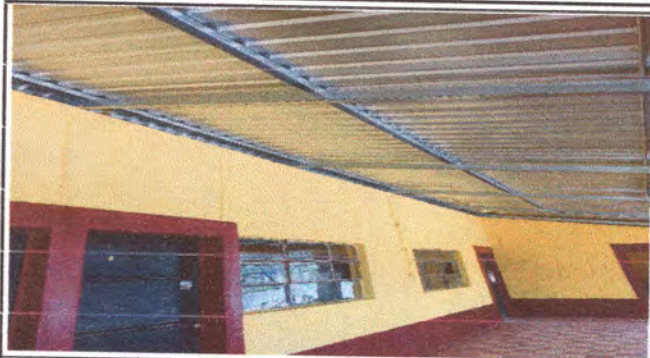
Foto1: Sustitución de cubierta de lamina por lamina troquelada.

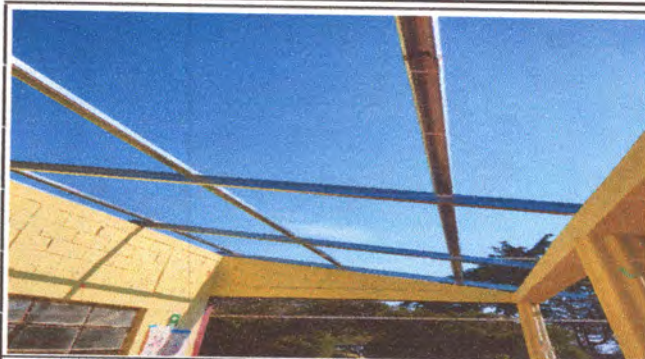
FOTO 2: Sustitución de estructura de techo de madera por estructura de techo de metal.

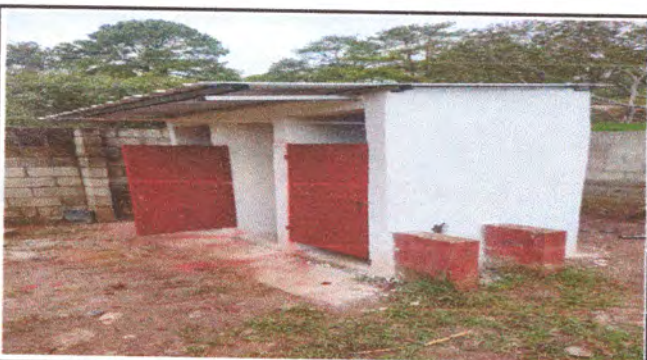
Foto3: Sumnistro y reparación de servicios sanitarios, accesorios, puertas, techo y estructura.

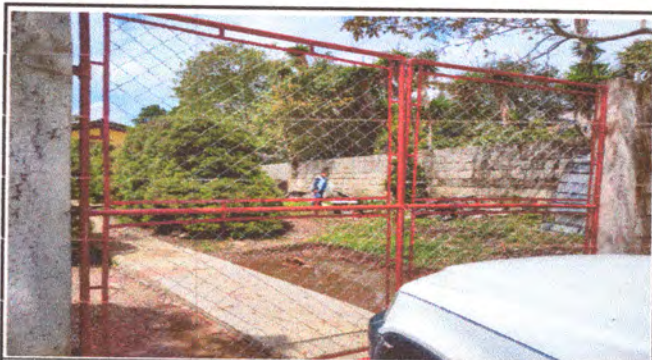
Foto4: Mantenimiento de portón principal, estructura y malla.

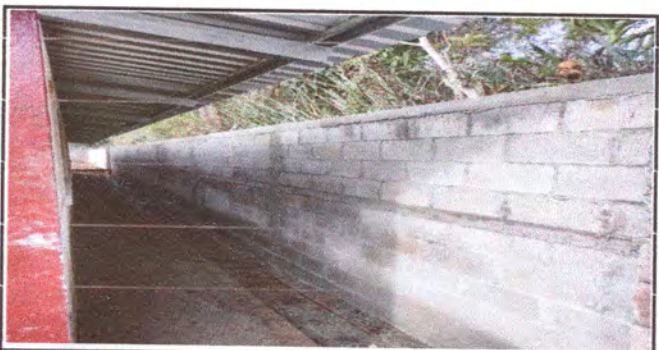
Foto: 5: suministro y reparación de muro perimetral al lado Poniente.

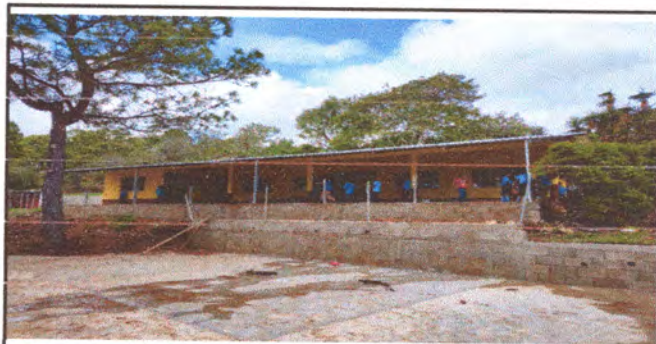
Foto: 6: Sustitución de cubierta de lamina por lamina troquelada.
