SITUACIÓN DEFICIENCIAS DETERMINADAS

| NOMBRE DEL ESTABLECIMIENTO: | EORM | DIRECCIÓN DEL ESTABLECIMIENTO: | CASERIO LOS GONZALES LA CAÑADA |
| CÓDIGO DEL ESTABLECIMIENTO: | 21-05-0015-43 | FECHA: | 20/06/2024 |

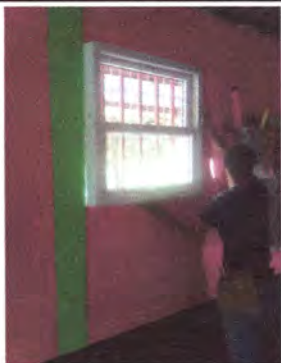
Foto 1: INSTALACION DE VENTANA.

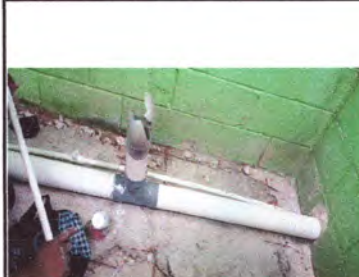
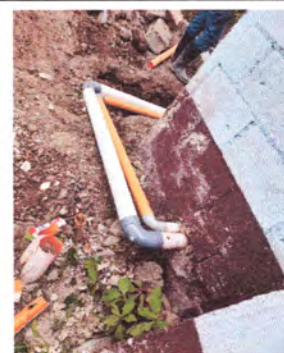
FOTO 2: INSTALACION DE TUBERIA PARA LA INSTALACION DE LOS NUEVOS BAÑOS.

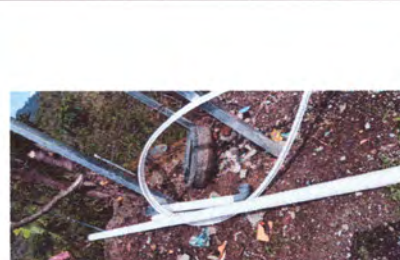
Foto 4: PARA EL CORRECTO FUNCIONAMIENTO DE LOS DOS SANITARIOS NUEVOS ES NECESARIO LA INSTALACION DE UN NUEVO SISTEMA DE DRENAJE YA QUE EL ACTUAL SON BAÑOS SEPTICOS.
