SITUACIÓN DEFICIENCIAS DETERMINADAS

| NOMBRE DEL ESTABLECIMIENTO: | INEB TELESECUNDARIA | DIRECCIÓN DEL ESTABLECIMIENTO: | ALDEA PINO ZAPOTON |
| CÓDIGO DEL ESTABLECIMIENTO: | 21- 05-1006-45 | FECHA: | 28/2/2024 |

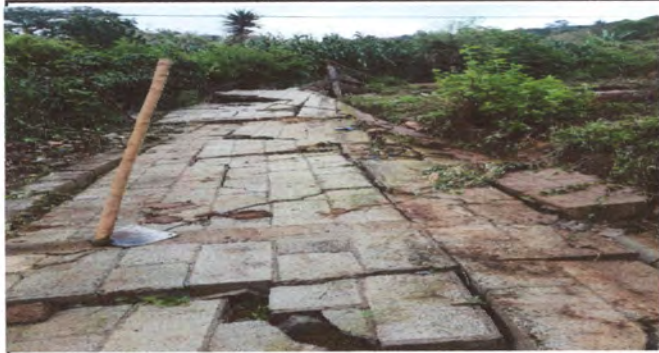
Foto 1: SE APRECIA MURO PERIMETRAL

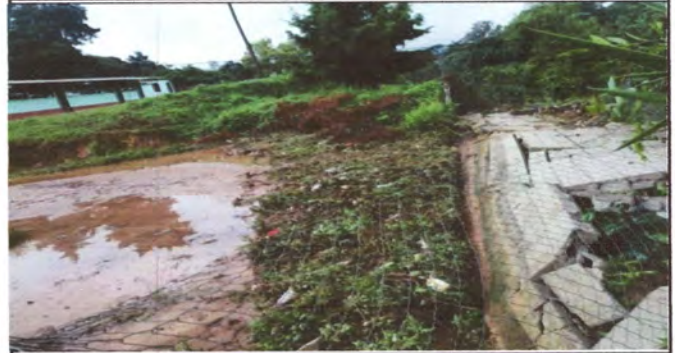
FOTO 2: MURO DE CONTENCIÓN Y PERIMETRAL COLAPSADO, LA COMUNIDAD YA REALIZO LA BASE

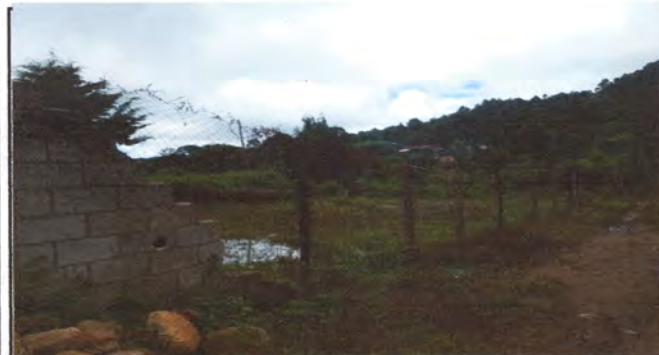
FOTO 3 : MURO ANTERIOR COLAPSO YA QUE NO TENIA DRENAJES NI ZAPATAS

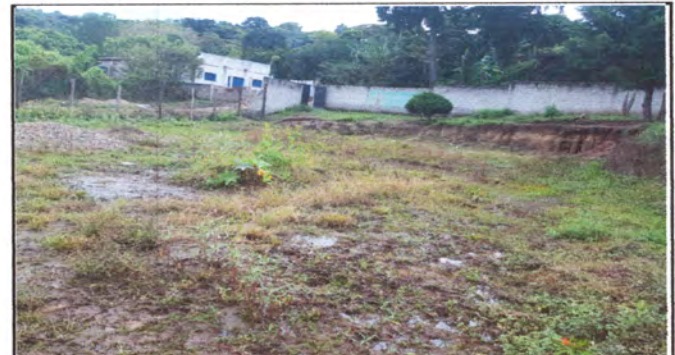
FOTO 4 :SE OBSERVA SUELO ANEGADO Y MURO FRACTURADO

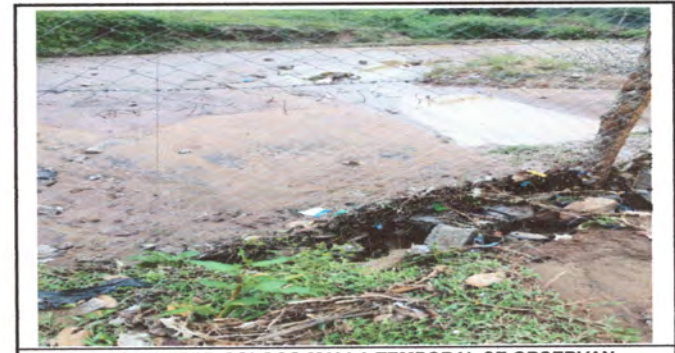
FOTO 6 : COMUNIDAD COLOCO MALLA TEMPORAL SE OBSERVAN SUELOS SATURADOS

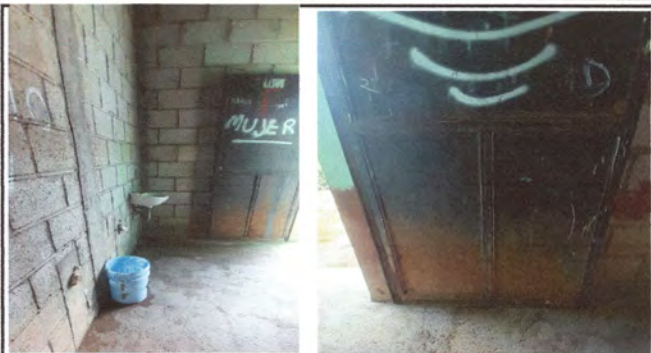
FOTO 7: SE OBSERVA EL MAL ESTADO DE LAS PUERTAS PRINCIPALES DE LOS BAÑOS DE HOMBRES Y MUJERES, TAMBIEN EL DETERIORO DE LOS LAVAMANOS DE AMBOS

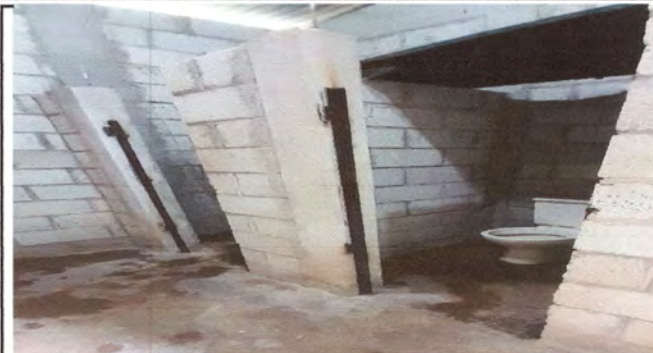
FOTO 8: DETERIORO DE PUERTAS DE LOS BAÑOS Y SANITARIOS DETERIORADOS DE HOMBRES Y MUJERES

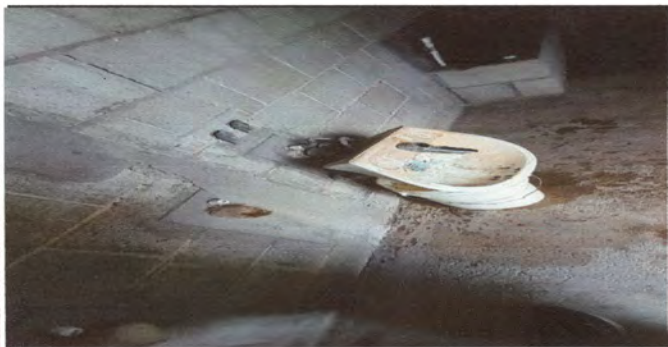
FOTO 9: LAVAMOS DETERIORADOS

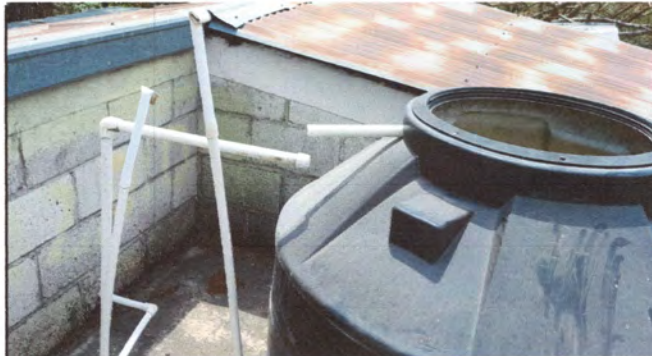
FOTO 10 : ROTOPLAS Y SUS ASCCESORIOS EN MAL ESTADO

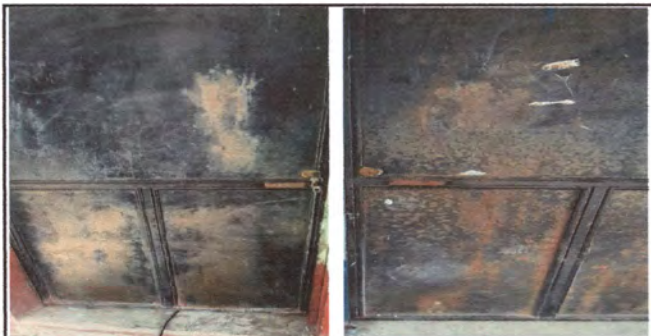
FOTO 11 : SE OBSERVA LAS PUERTAS PRINCIPALES DE LAS AULAS Y DIRECCION EN MAL ESTADO

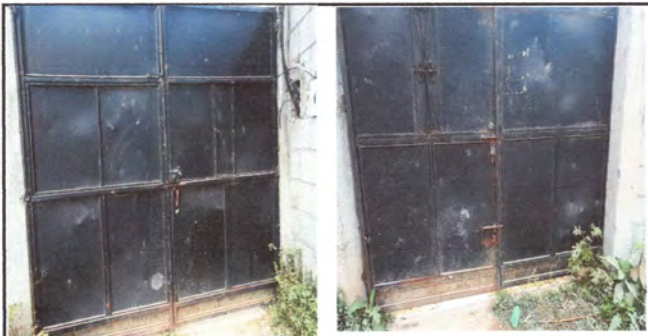
FOTO 12: PORTON PRINCIPAL DE LA ENTRADA DEL ESTABLECIMIENTO DETERIORADO
