REGISTRO FOTOGRÁFICO  
PROGRAMA DE MANTENIMIENTO DE EDIFICIOS ESCOLARES PÚBLICOS

SITUACIÓN DEFICIENCIAS DETERMINADAS

| NOMBRE DEL ESTABLECIMIENTO: | Escuela Oficial Rural Mixta | DIRECCIÓN DEL ESTABLECIMIENTO: | Caserio el Cedro aldea Tapalapa |
| CÓDIGO DEL ESTABLECIMIENTO: | 21-05-1457-43 | FECHA: | 12/12/2024 |

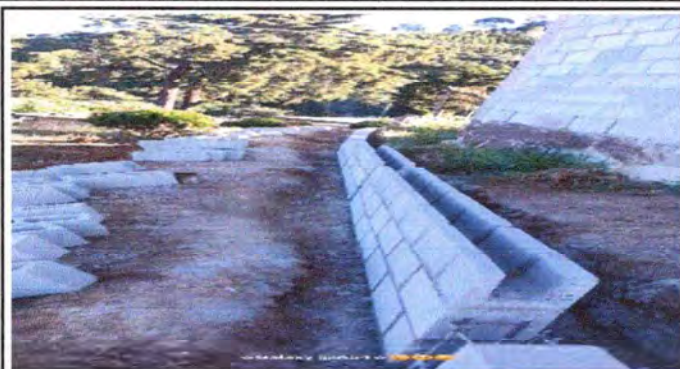
Foto 1: Reparación y mantenimiento durante el proceso de cerco perimetral con malla 200mts2

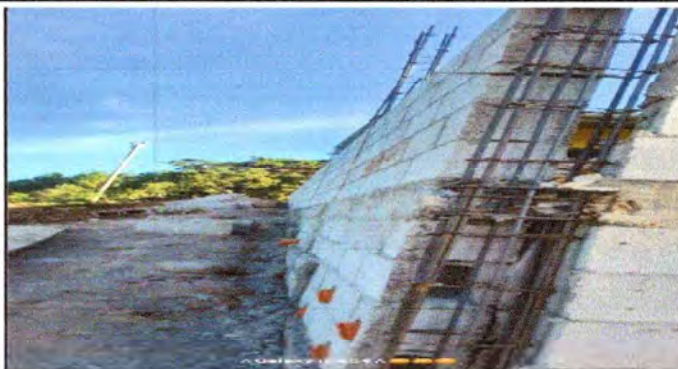
Foto 2: Reparación y mantenimiento durante el proceso de cerco perimetral con malla 200mts2

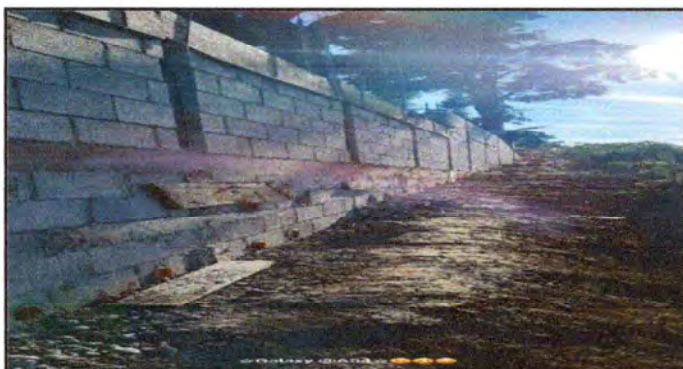
Foto 3: Reparación y mantenimiento durante el proceso de cerco perimetral con malla 200mts2

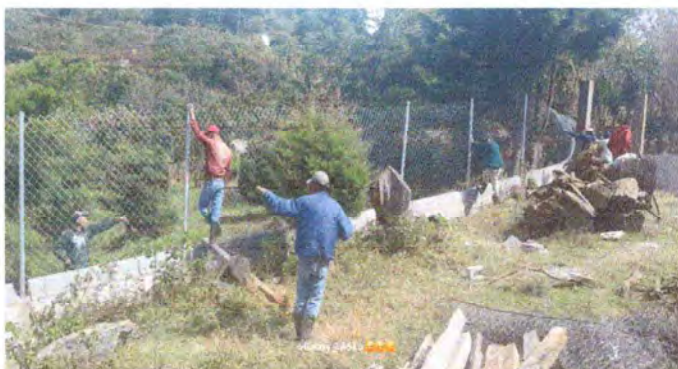
Foto 4: Reparación y mantenimiento durante el proceso de cerco perimetral con malla 200mts2

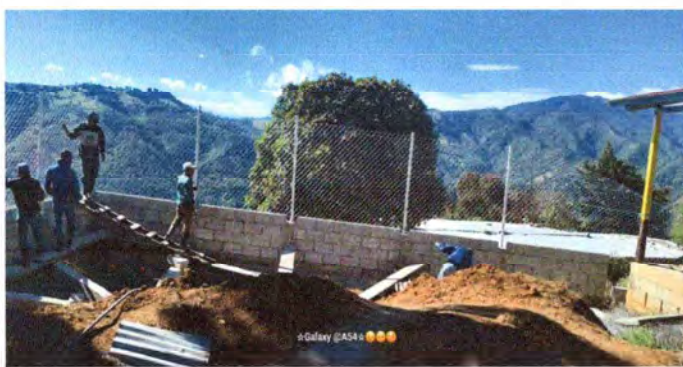
Foto 5: Reparación y mantenimiento durante el proceso de cerco perimetral con malla 200mts2

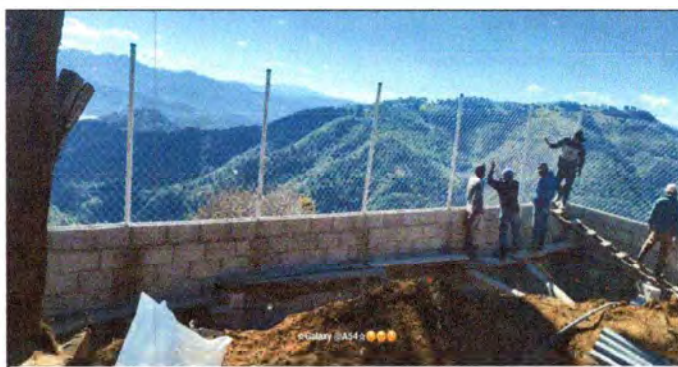
Foto 6: Reparación y mantenimiento durante el proceso de cerco perimetral con malla 200mts2
