**REGISTRO FOTOGRÁFICO  
PROGRAMA DE MANTENIMIENTO DE EDIFICIOS ESCOLARES PÚBLICOS**

POSTERIOR

| NOMBRE DEL ESTABLECIMIENTO: | Escuela Oficial Rural Mixta | DIRECCIÓN DEL ESTABLECIMIENTO: | Caserío el Cedro aldea Tapalapa |
| CÓDIGO DEL ESTABLECIMIENTO: | 21-05-1457-43 | FECHA: | 12/12/2024 |

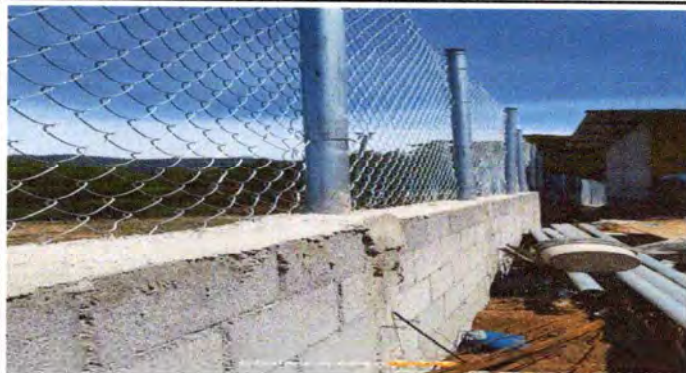
Foto 1: Reparación y mantenimiento posterior de cerco perimetral con malla 200mts2

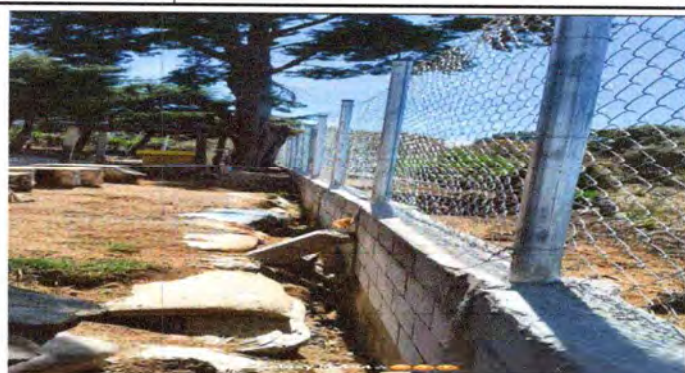
Foto 2: Reparación y mantenimiento posterior de cerco perimetral con malla 200mts2

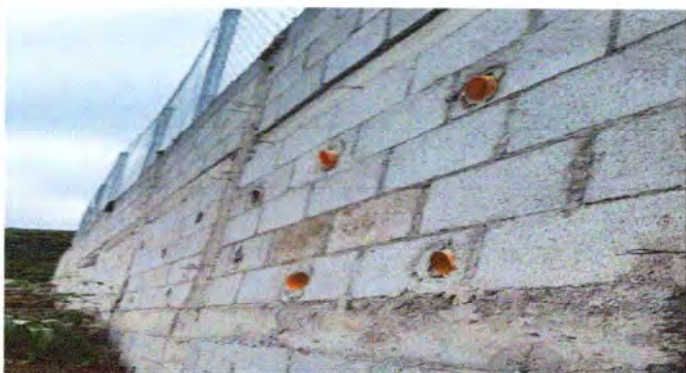
Foto 3: Reparación y mantenimiento posterior de cerco perimetral con malla 200mts2

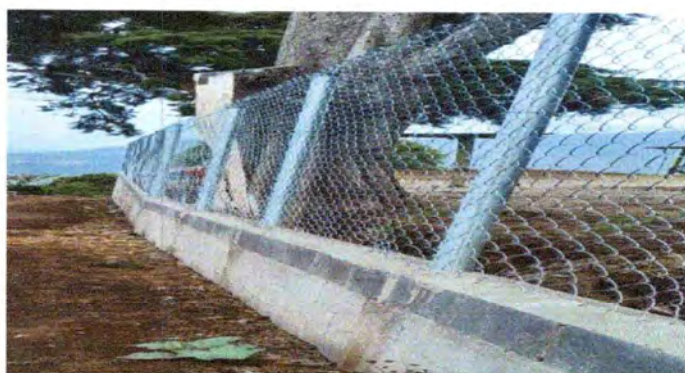
Foto 4: Reparación y mantenimiento posterior de cerco perimetral con malla 200mts2

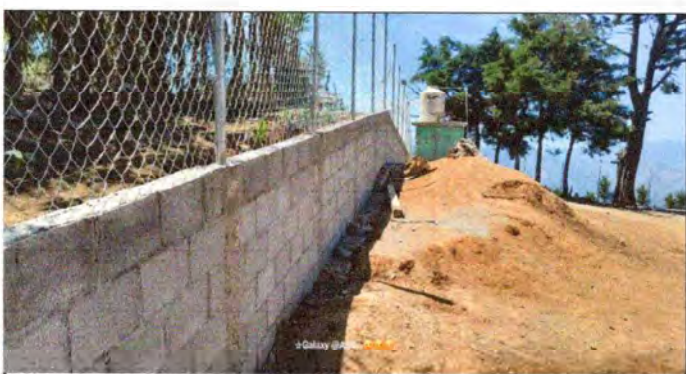
Foto 5: Reparación y mantenimiento posterior de cerco perimetral con malla 200mts2

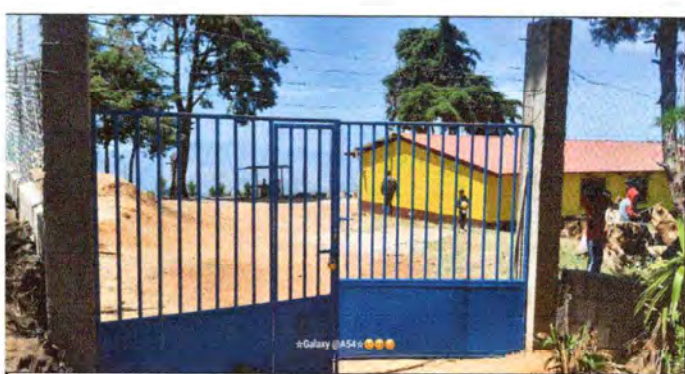
Foto 6: Reparación y mantenimiento posterior de cerco perimetral con malla 200mts2
