REGISTRO FOTOGRÁFICO  
PROGRAMA DE MANTENIMIENTO DE EDIFICIOS ESCOLARES PÚBLICOS

PRA-FOR-123  
Versión 1

| DEPARTAMENTO: | JALAPA | MUNICIPIO: | MONJAS |
| NOMBRE DEL ESTABLECIMIENTO: | EORM | DIRECCIÓN DEL ESTABLECIMIENTO: | CASERIO LOS OLIVAS |

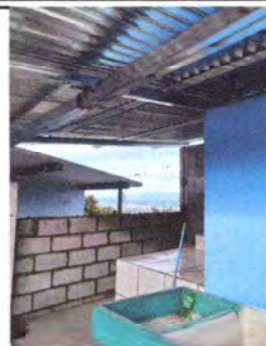
FOTO 1.1. SE SUSTITUCION LAMINA TROQUELADA.

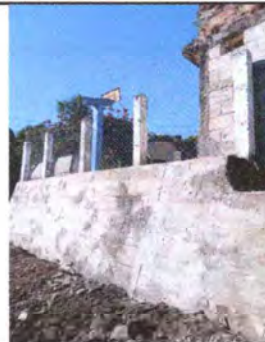
FOTO 3.1. SUSTITUCION DE PINTURA BASE AGUA.

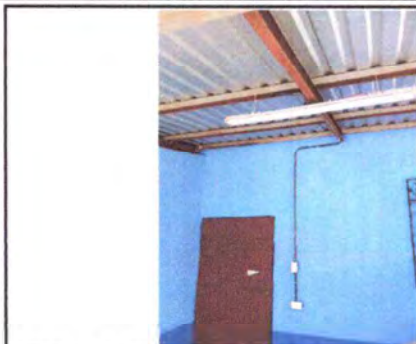
FOTO 5.2. SUSTITUCION DE TOMACORRIENTE.

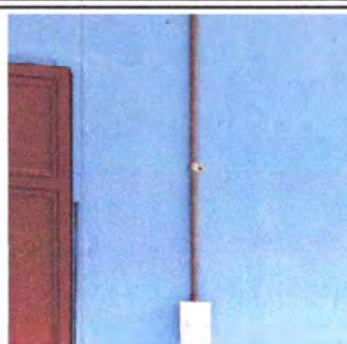
FOTO 5.3. SUSITUCION DE CABLEADO CALIBRE 12 MAS DUCTO PVC SOBREPUESTO

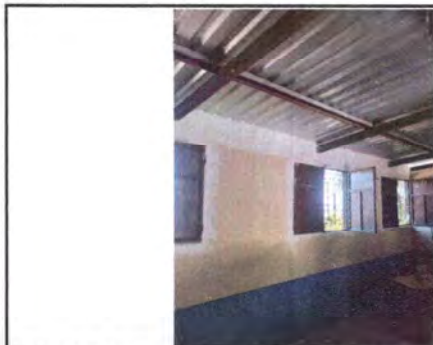
FOTO 6.1. SUSTITUCION DE REPELLO Y CERNIDO.

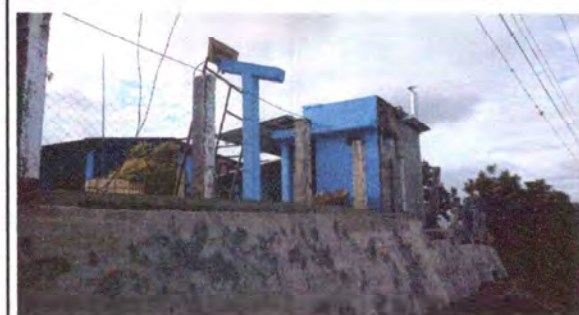
FOTO 8.1. SUSTITUCION MURO DE CONCRETO CICLOPEO.
