SITUACIÓN DEFICIENCIAS DETERMINADAS

PREVIO ☒

| NOMBRE DEL ESTABLECIMIENTO: | EORM | DIRECCIÓN DEL ESTABLECIMIENTO: | CASERÍO AGUA TIBIA, ALDEA SAN ANTONIO LAS FLOR |
| CÓDIGO DEL ESTABLECIMIENTO: | 21-07-0040-43 | FECHA: | 07/03/2024 |

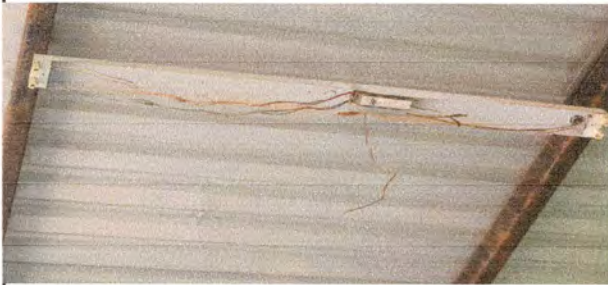
Foto7: REPARACION DEL SITEMA ELECTRICO EN EL ESTABLECIMIENTO

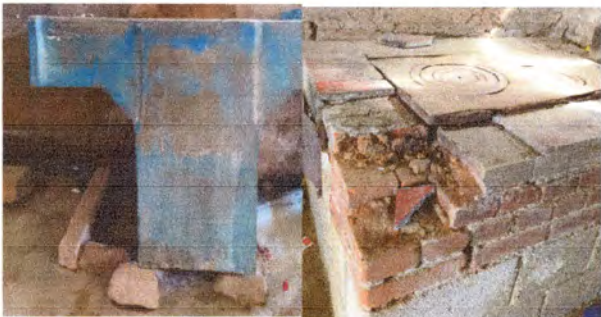
FOTO 8: REPARACION DE AREA DE COCINA

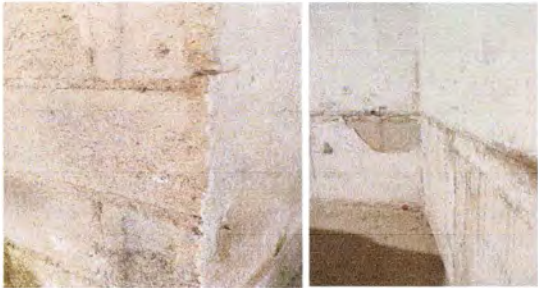
Foto9: REPARACION DE REPELLO DE PAREDES.

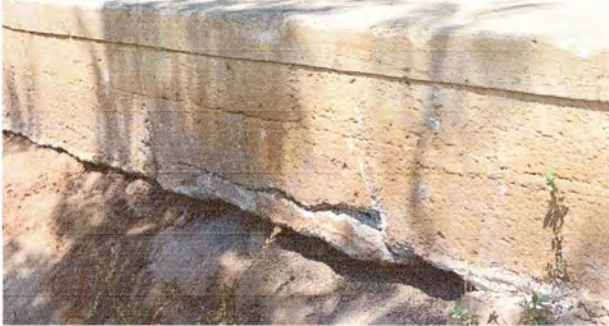
Foto10: REPARACION DE MURO DE CONTENCIÓN 13 M3

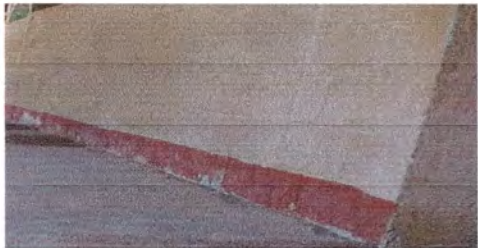
Foto11: PINTURA DE PAREDES

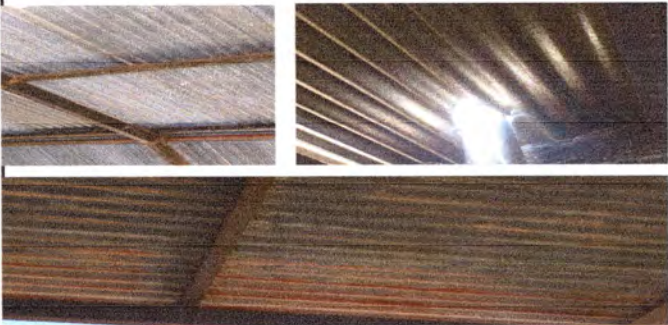
Foto1: REPARACION CUBIERTA DE LAMINA

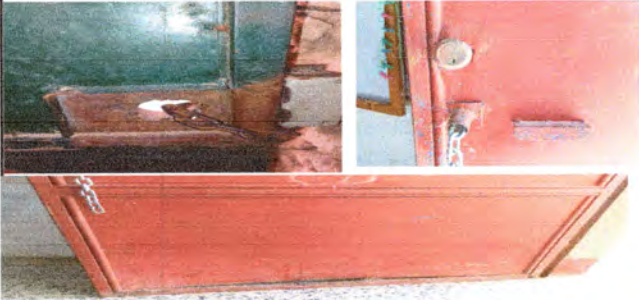
FOTO 2: REPARACION DE PUERTAS

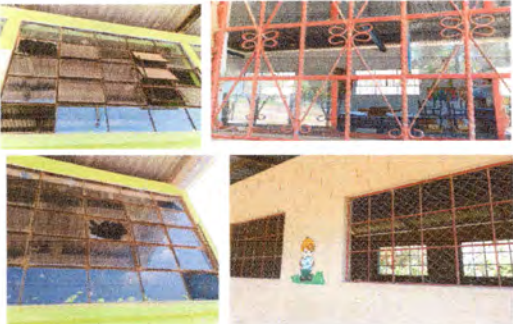
Foto3: REPARACION DE VENTANAS

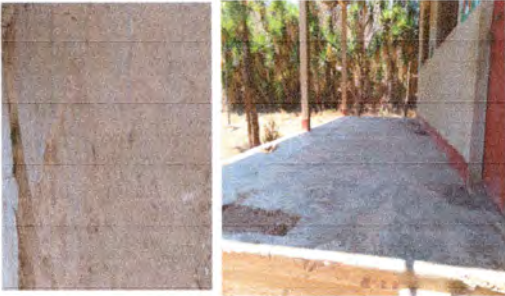
Foto4: PISO( REPARACION DE TORTA LISA EN CORREDOR DE AULA Y COCINA)

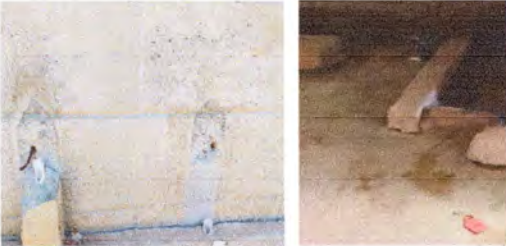
Foto: 5 REPARACION DE DRENAJES Y RED DE AGUA POTABLE

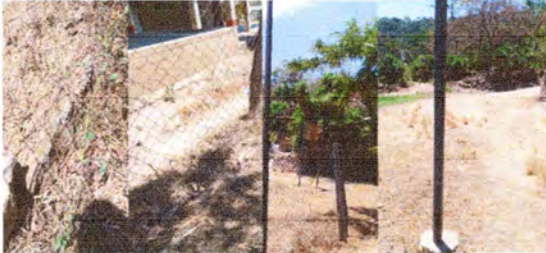
Foto: 6 REPARACION Y SUSTITUCION DE CERCO 214 ML
