SITUACIÓN DEFICIENCIAS DETERMINADAS

POSTERIOR

| NOMBRE DEL ESTABLECIMIENTO: | EORM | DIRECCIÓN DEL ESTABLECIMIENTO: | CASERÍO AGUA TIBIA, ALDEA SAN ANTONIO LAS FLOR |
| CÓDIGO DEL ESTABLECIMIENTO: | 21-07-0040-43 | FECHA: | 17/05/2024 |

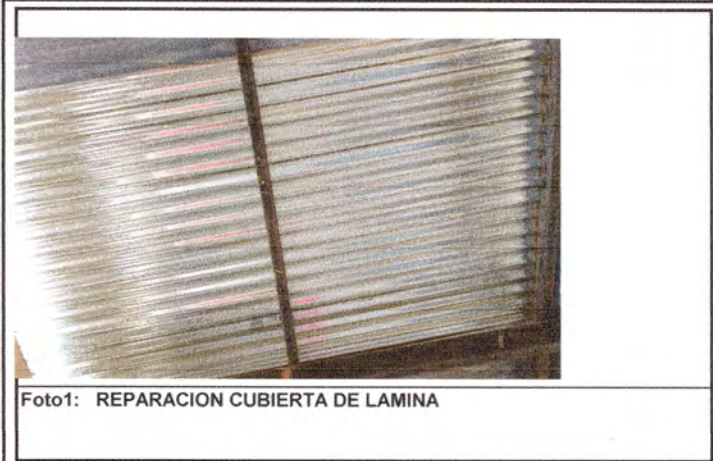
Foto1: REPARACION CUBIERTA DE LAMINA

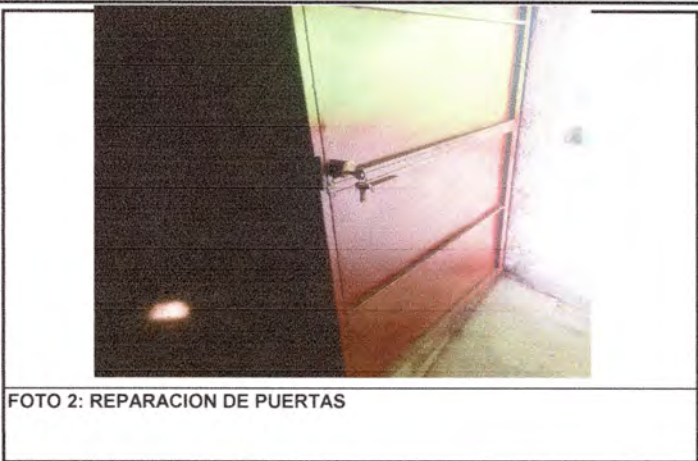
FOTO 2: REPARACION DE PUERTAS

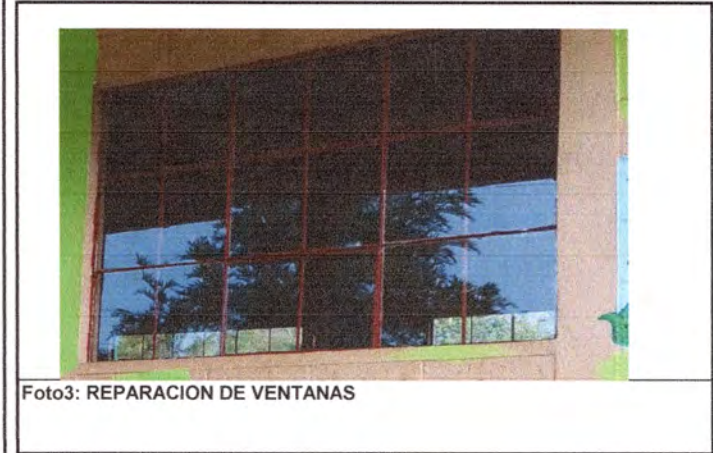
Foto3: REPARACION DE VENTANAS

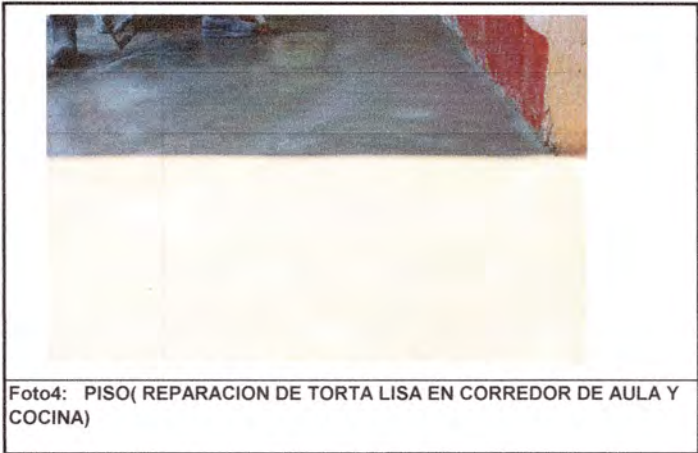
Foto4: PISO( REPARACION DE TORTA LISA EN CORREDOR DE AULA Y COCINA)

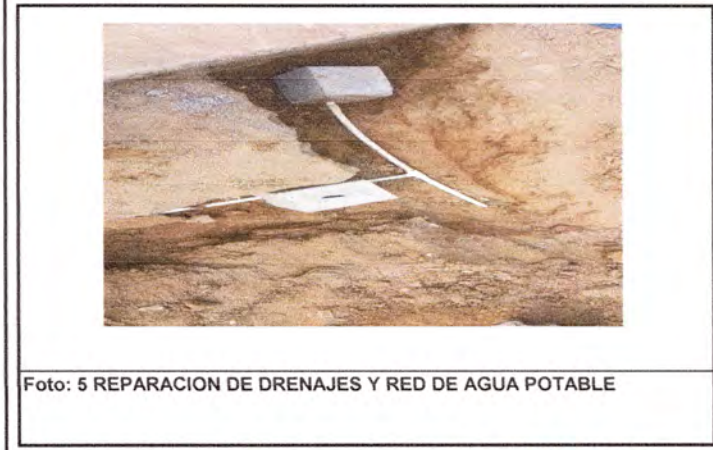
Foto: 5 REPARACION DE DRENAJES Y RED DE AGUA POTABLE

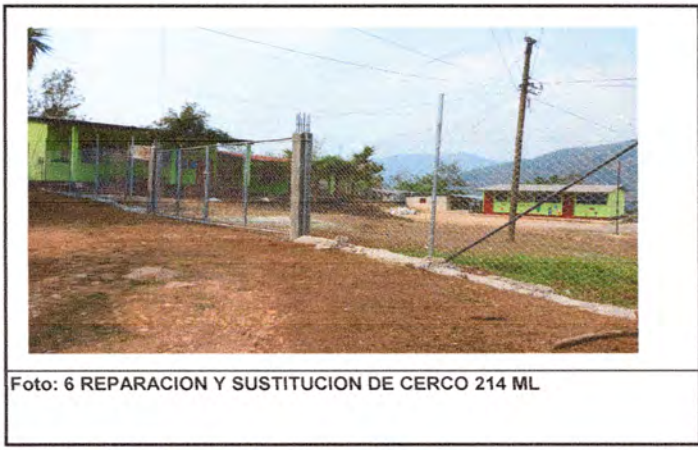
Foto: 6 REPARACION Y SUSTITUCION DE CERCO 214 ML

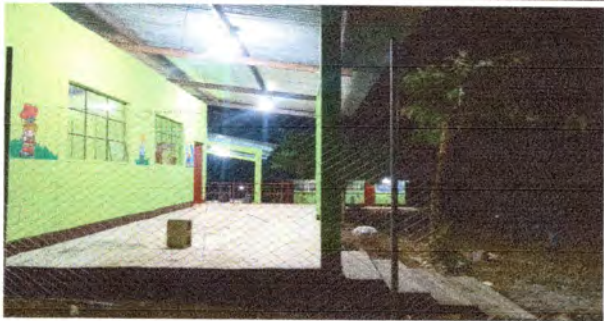
Foto7: REPARACION DEL SITEMA ELECTRICO EN EL ESTABLECIMIENTO

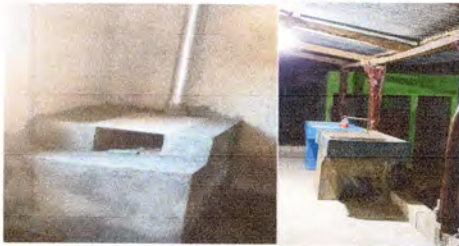
FOTO 8: REPARACION DE AREA DE COCINA

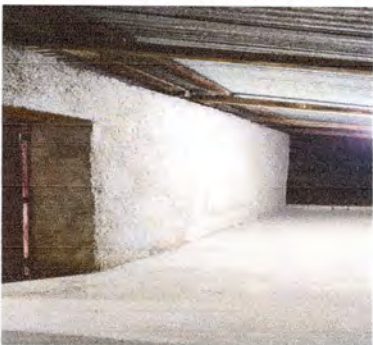
Foto9: REPARACION DE REPELLO DE PAREDES.

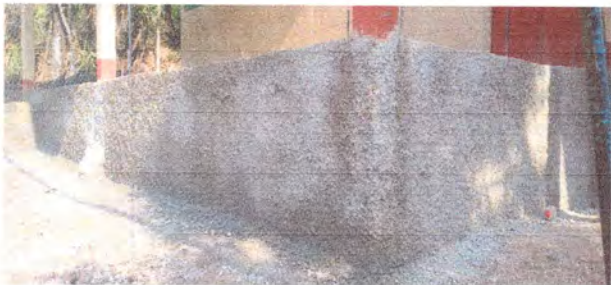
Foto10: REPARACION DE MURO DE CONTENCION 13 M3

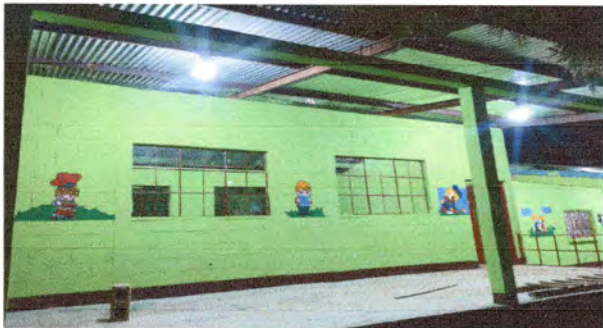
Foto11: PINTURA DE PAREDES
