SITUACIÓN DEFICIENCIAS DETERMINADAS

| NOMBRE DEL ESTABLECIMIENTO: | EORM CASERÍO CUESTA GRANDE | DIRECCIÓN DEL ESTABLECIMIENTO: | ALDEA SANSUPO |
| CÓDIGO DEL ESTABLECIMIENTO: | 21-07-0042-43 | FECHA: | 18/05/2024 |

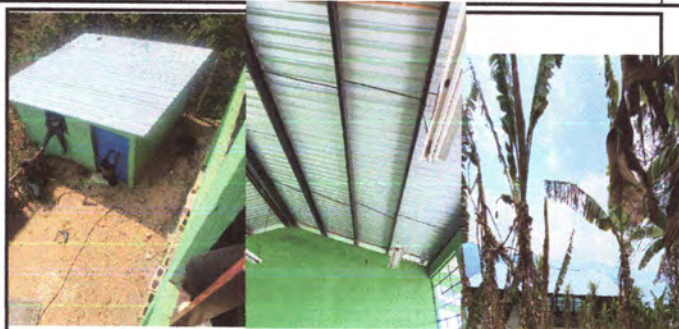
Foto1: SUSTITUCIÓN DE CUBIERTA DE LÁMINA: Sustitución en aula segundo nivel, cocina y baño, de la escuela ( renglón 1)

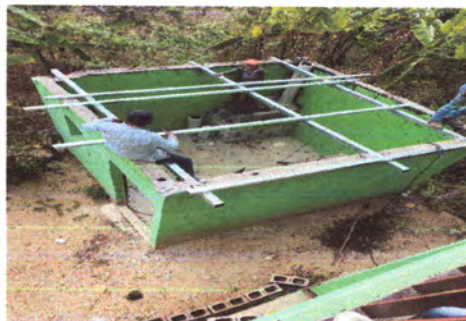
FOTO 2: ESTRUCTURA DE TECHO: Sstitución en cocina y baño. (renglón 2).

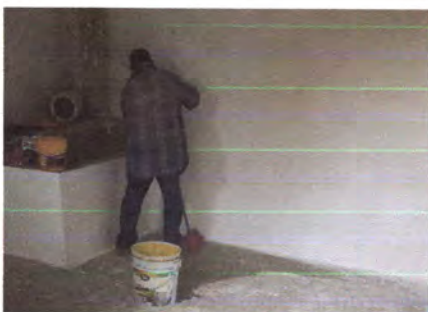
Foto3: IMPERMEABILIZACIÓN DE LOSA: En aula segundo nivel, baño, cocina y paco (renglón 3)

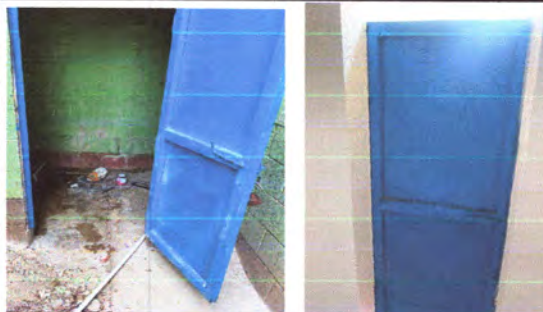
Foto4: Puertas: Sustitución de puerta de baño (renglón 4).

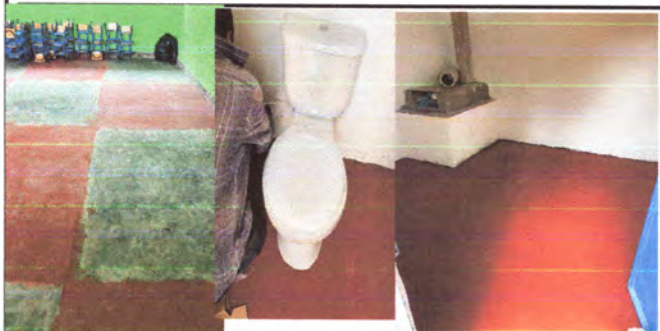
Foto 5: PISO: Sustitución en aula segundo nivel, cocina, paco y baño. (renglón 5).

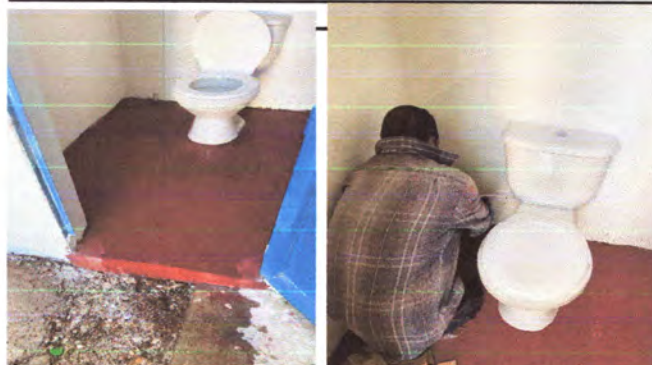
Foto 6: SERVICIOS SANITARIOS Y SUS ACCESORIOS: Sustitución del único sanitario. (renglón 10).

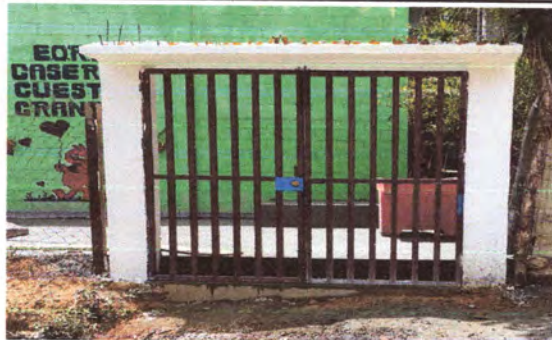
Foto 7: MATENIMIENTO A PORTONES: Colocación de chapa (renglón 12).

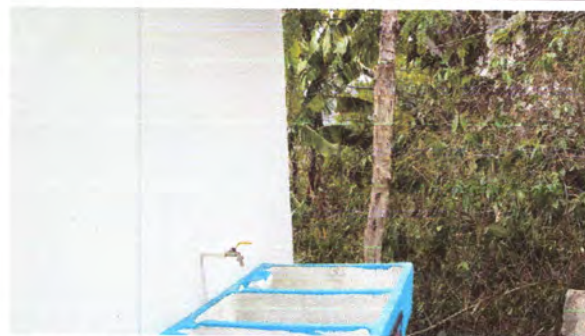
FOTO 8: REPARACIÓN DE RED DE DRENAJES Y RED DE AGUA POTABLE: Reparación total de red de tubería de agua potable. (renglón 14).

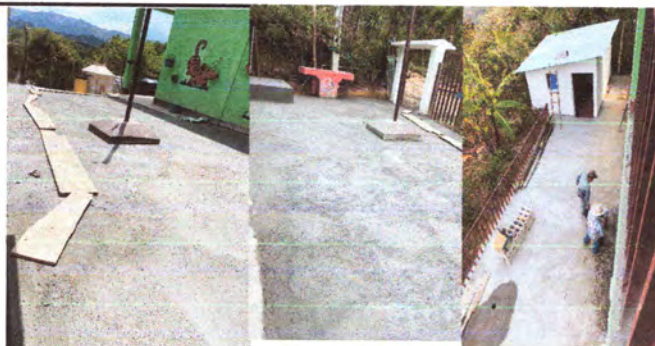
FOTO 9: LOSA DE PATIO : Sustitución de losa del patio. ( renglón 16)

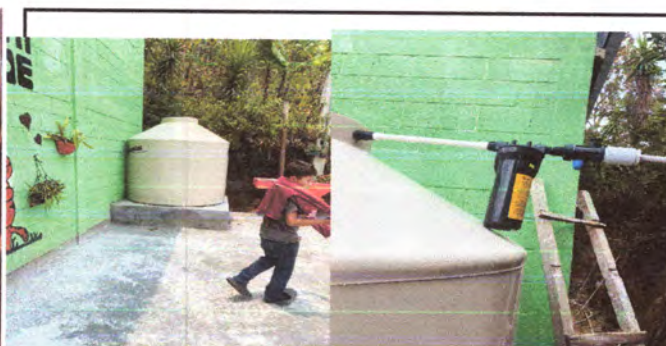
FOTO 10: REPARACIÓN Y MANTENIMIENTO DE CISTERNAS /DEPÓSITOS DE AGUA: Sustitución de cisterna de agua. ( renglón 18)

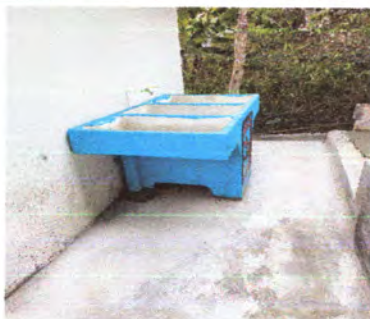
FOTO 11: REPARACIÓN O SUSTITUCIÓN DE ÁREA DE COCINA (ESTUFAS RURALES,PILAS,VENTANAS, PUERTAS Y CHIMENEAS): Sustitución de pila,puerta y ventana (renglón 18)

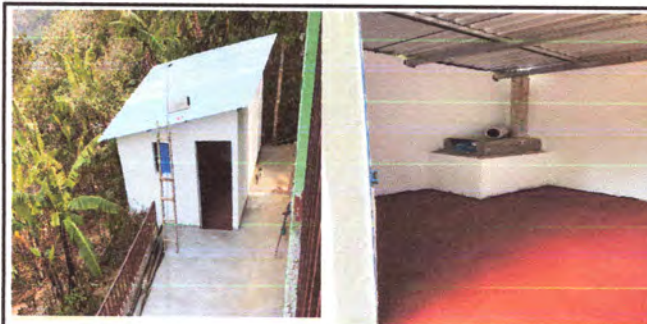
FOTO 12: REPARACIÓN DE REPELLO Y CERNIDO DE PAREDES: REPARACIÓN DE REPELLO EN COCINA, BAÑO ,PARTE EXTERNA AULA PRIMER NIVEL Y PACIO PRIMER NIVEL. (Renglón 21)

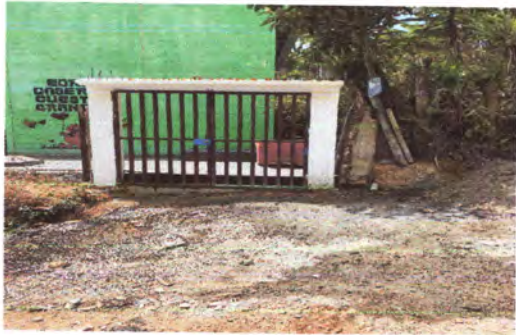
Foto 13: REPARACIÓN DE MUROS DE CONTENCIÓN : Reparación de muros de contención del portón . ( renglón 22)
