SITUACIÓN DEFICIENCIAS DETERMINADAS PREVIO ☐ DURANTE ☒ POSTERIOR ☐

| NOMBRE DEL ESTABLECIMIENTO: | EORM Caserio Los Magueyes Aldea San Antonio Las Flores | DIRECCIÓN DEL ESTABLECIMIENTO: | Caserio Los Magueyes Aldea San Antonio Las Flores |
| CÓDIGO DEL ESTABLECIMIENTO: | 21-07-0253-43 | FECHA: | 24/05/2024 |

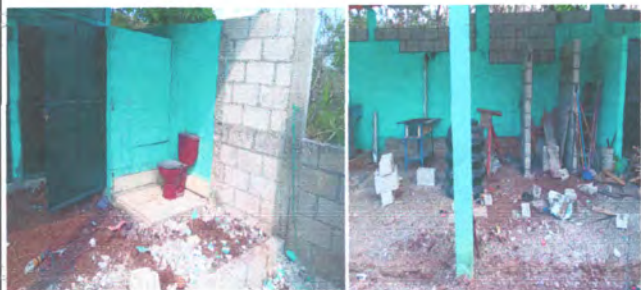
Foto1:REPARACION DE PAREDES E INSTALACION DE BAÑOS NUEVOS Y LOSA DE CONCRETO

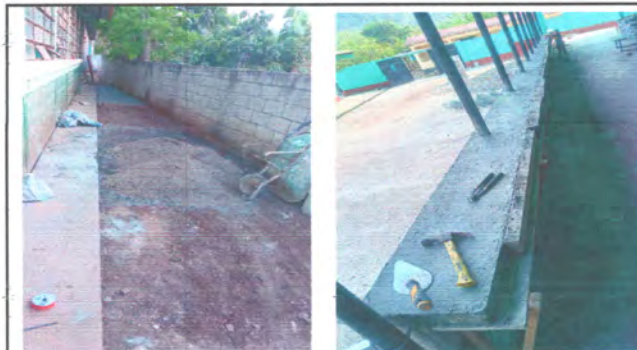
FOTO 2: INSTALACION DE LOSA DE CONCRETO Y FUNDICION DE PASAMANO CON REPARACION DE BARANDAL

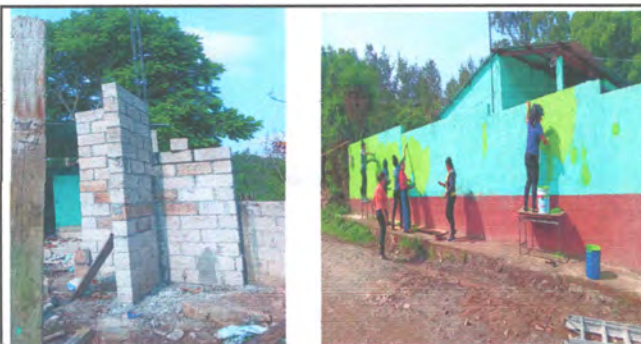
Foto3: CONSTRUCCION DE BASE DE TINACO Y PINTADO DE MURO EXTERIOR

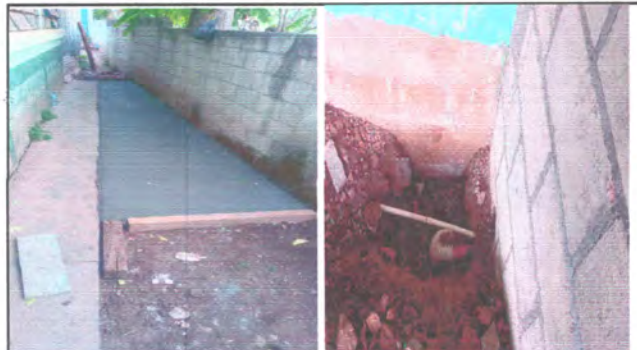
Foto4: INSTALACION DE LOSA DE CONCRETO EN LA PARTE TRASERA DE LA ESCUELA Y TUBERIA DE DRENAJES DE BAÑOS

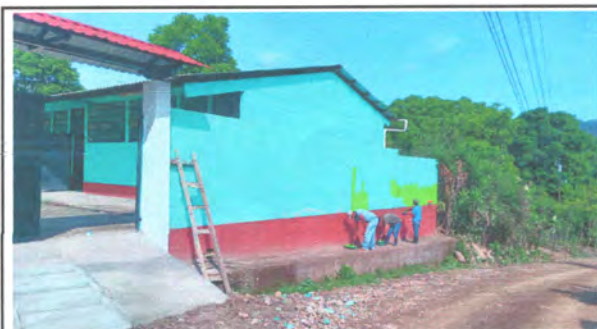
Foto: 5 PINTADO DE MURO EXTERIOR Y FUNDICION DE RAMPA DE ENTRADA DE LA ESCUELA Y REPARACION DE PORTON

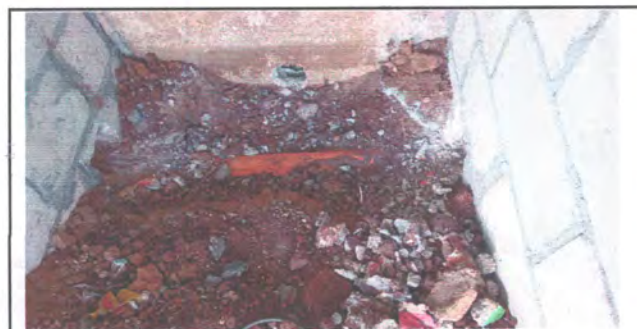
Foto: INSTALACION DE DRENAJES Y TUBERIA DE ENTRADA DE AGUA
