SITUACIÓN DEFICIENCIAS DETERMINADAS

| NOMBRE DEL ESTABLECIMIENTO: | EORM | DIRECCIÓN DEL ESTABLECIMIENTO: | CASERÍO LOS ARCOS, ALDEA SAN ANTONIO LAS FLORES |
| CÓDIGO DEL ESTABLECIMIENTO: | 21-07-0270-43 | FECHA: | 3/05/2024 |

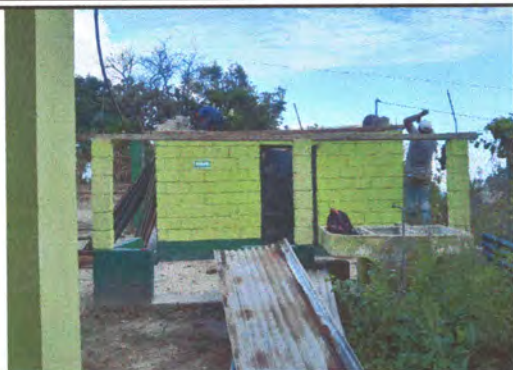
Foto1: Demolición de techo de cocina.

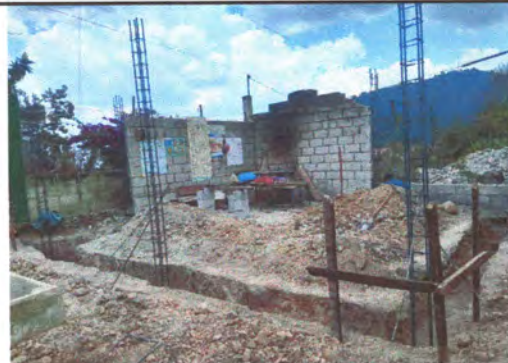
FOTO 2: Ampliación del area de la cocina.

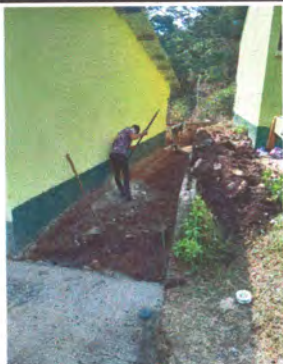
Foto3: Reemplazo de losa en mal estado.

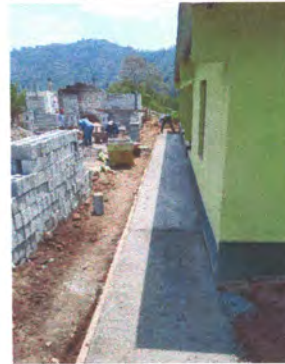
Foto4: Proceso de fundición de losa en los alrededores de aulas.

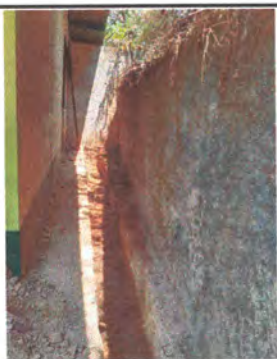
Foto: 5 Preparación de base para la fundición de soportes a muro de contención.

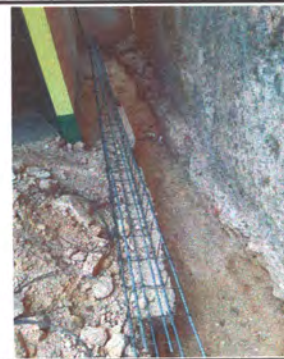
Foto: 6 Colocación de estructura de hierro para la base de soportes a muro de contención.

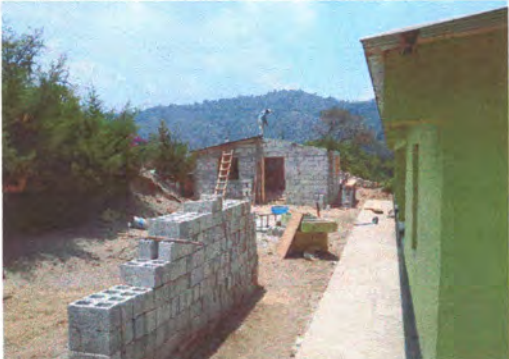
Foto 7: Colocación del techo al área de cocina que se remodeló.

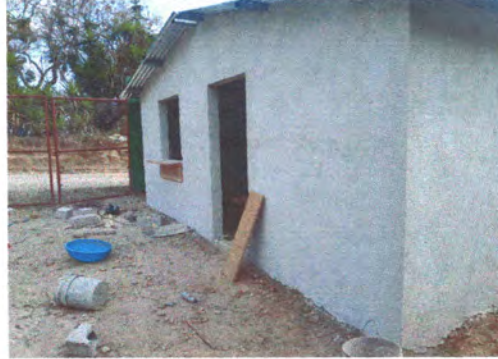
FOTO 8: Colocación de bases para las ventanas y puerta.

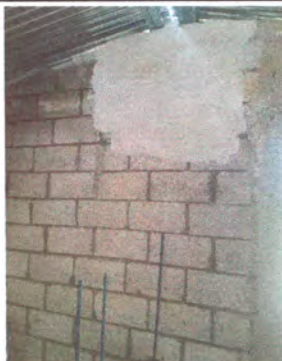
Foto 9: Sustitución del cernido de la cocina.

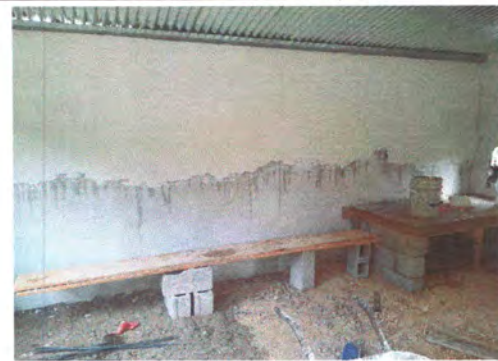
Foto 10: Proceso de sustitución de cernido.

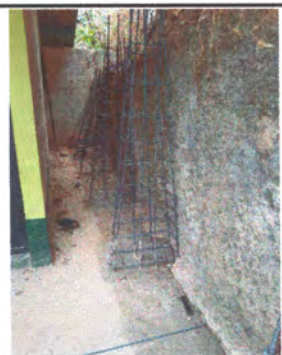
Foto 11: Instalación de bases de hierro como soportes al muro de contención.

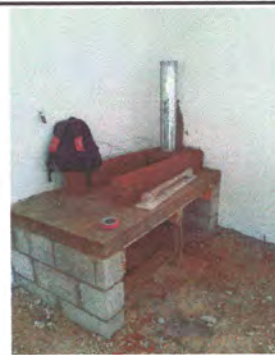
Foto 12: Proceso de reemplazo de estufas rurales.
