SITUACIÓN DEFICIENCIAS DETERMINADAS

| NOMBRE DEL ESTABLECIMIENTO: | ESCUELA OFICIAL RURAL MIXTA | DIRECCIÓN DEL ESTABLECIMIENTO: | CASERIO LAS MARIAS, CANTÓN SAN JOSE BUENA VISTA, JUTIAPA |
| CÓDIGO DEL ESTABLECIMIENTO: | 22-01-0125-43 | FECHA: | 19/07/2024 |

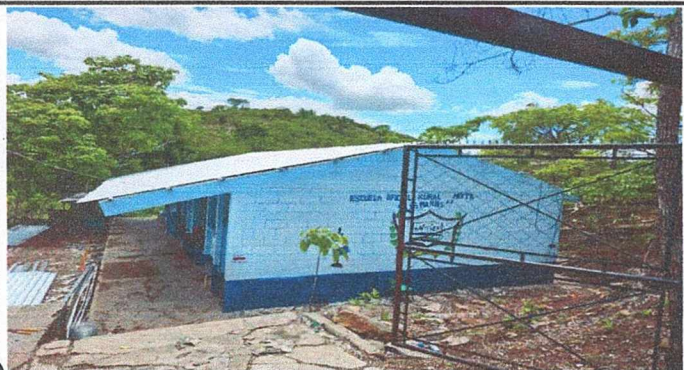
Foto1: SUSTITUCIÓN TECHO CON DURALITA Y ESTRUCTURA DE METAL POR LÁMINA TROQUELADA EN MODULO DE AULAS

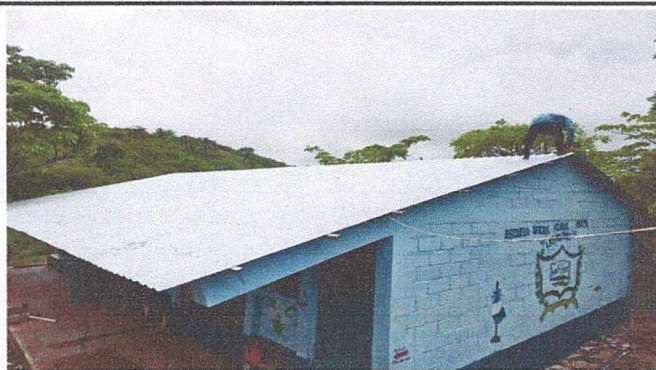
Foto 2: SUSTITUCIÓN TECHO CON DURALITA Y ESTRUCTURA DE METAL POR LÁMINA TROQUELADA EN MODULO DE AULAS

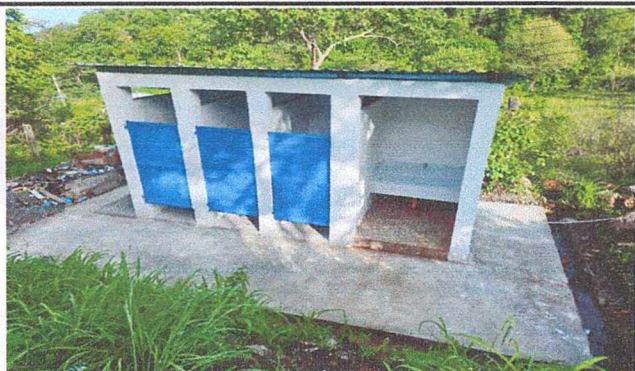
Foto 3: SUSTITUCIÓN DE TECHO CON DURALITA Y POR LÁMINA TROQUELADA, MEJORAMIENTO DE FOSA SEPTICA, PAREDES Y PUERTAS METALICAS E INSTALACIÓN DE TUBERIA PARA DRENAJE EN SANITARIOS

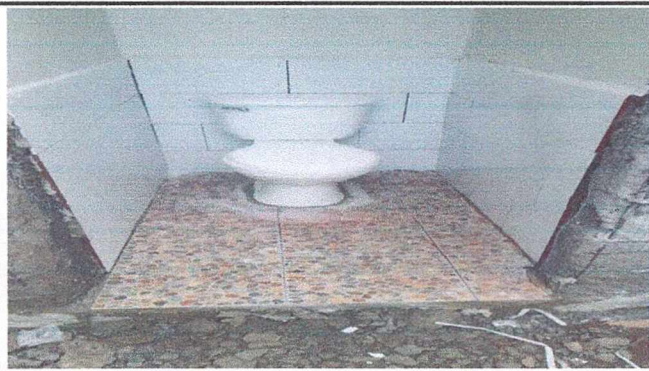
Foto 4: SUSTITUCIÓN DE LETRINAS POR BAÑOS LAVABLES Y SUSTITUCIÓN DE MINGITORIO

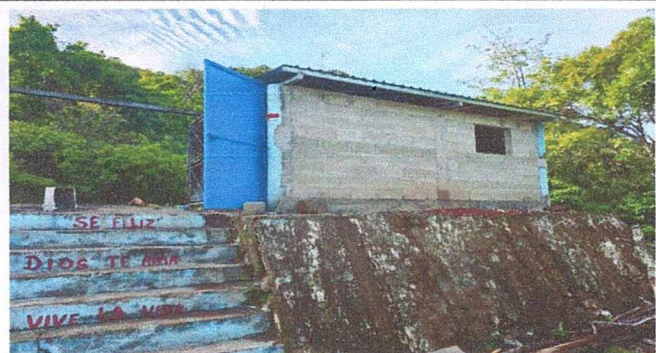
Foto 5: SUSTITUCIÓN DE TECHO CON ESTRUCTURA METÁLICA Y LÁMINA TROQUELADA, MEJORAMIENTO EN AREA DE COCINA

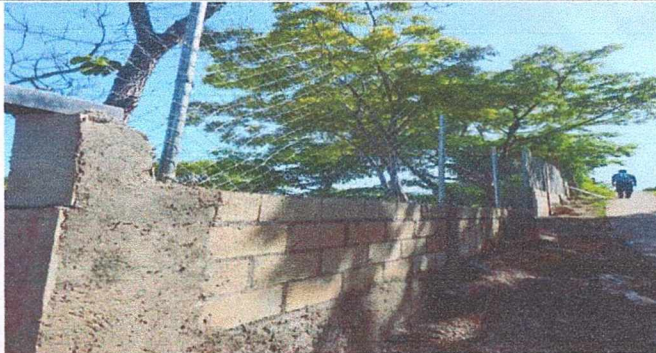
Foto 6: REPARACIÓN DE MURO PERIMETRAL DE BLOCK CON TUBO HG Y MALLA GALVANIZADA, SOLERAS INTERMEDIAS Y COLUMNAS
