SITUACIÓN DEFICIENCIAS DETERMINADAS

| NOMBRE DEL ESTABLECIMIENTO: | ESCUELA OFICIAL RURAL MIXTA | DIRECCIÓN DEL ESTABLECIMIENTO: | ALDEA CARBONERA, SANTA CATARINA MITA, JUTIAPA |
| CÓDIGO DEL ESTABLECIMIENTO: | 22-03-0181-43 | FECHA: | 25/07/2024 |

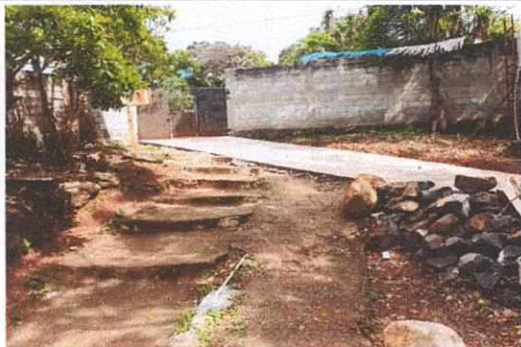
Foto 1: Ingreso principal con ya con la rampa fundida

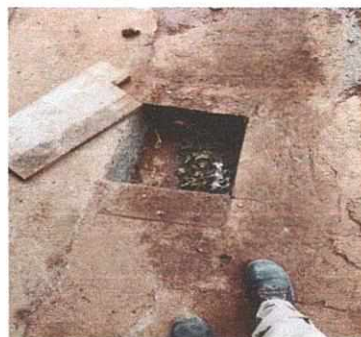
Foto 2: Caja tipo reposadera para evacuar el agua que baja del ingreso principal de la Escuela

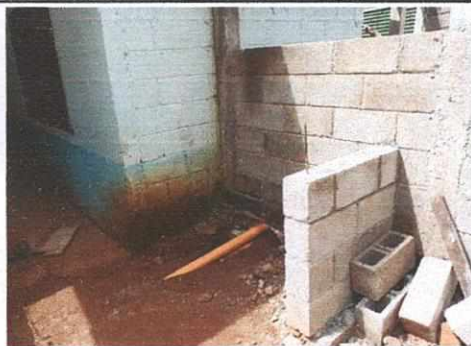
Foto 3: Muros de block para centar la fundicion donde iran instalados los lavamanos del area de lavado de manos.

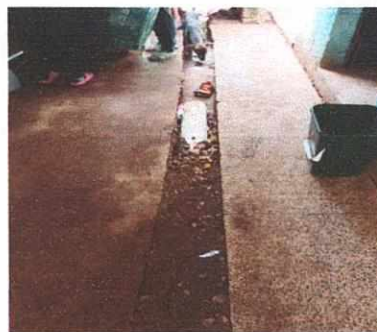
Foto 4: Tubería de 6" para evacuar el agua del area de lavado de manos.

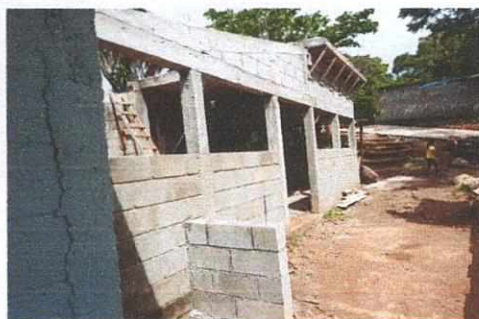
Foto 5: Parte del techo ya fundido con losa tradicional el resto se trabajara con estructura metalica

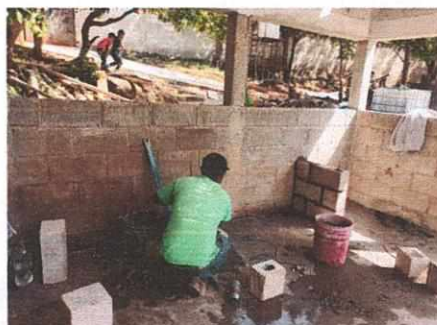
Foto 6: Inicio de trabajos en mesones donde iran los pollo fuegos dentro del area de cocina.
