SITUACIÓN DEFICIENCIAS DETERMINADAS

PREVIO

| NOMBRE DEL ESTABLECIMIENTO: | ESCUELA OFICIAL RURAL MIXTA | DIRECCIÓN DEL ESTABLECIMIENTO: | ALDEA GUAYABILLAS |
| CÓDIGO DEL ESTABLECIMIENTO: | 22-04-0210-43 | FECHA: | 4/06/2024 |

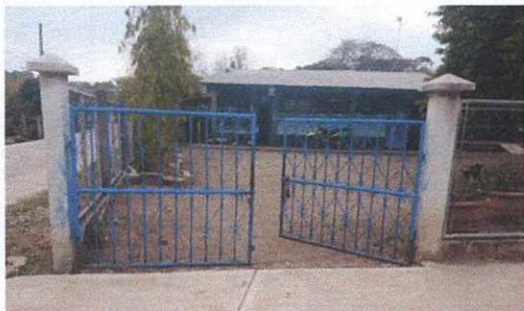
Foto 7: Portón Principal Sustitución de portón de metal.

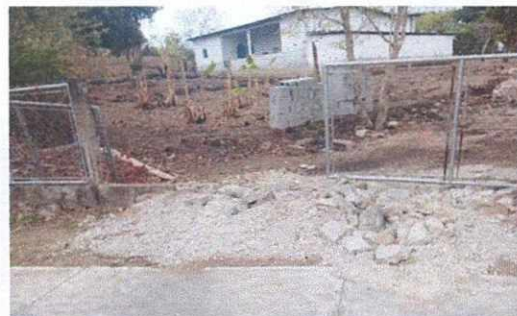
Foto 8: Portón Secundario instalación de Portón de metal, reforzamiento de columnas perimetrales para la colocación de portón metálico.

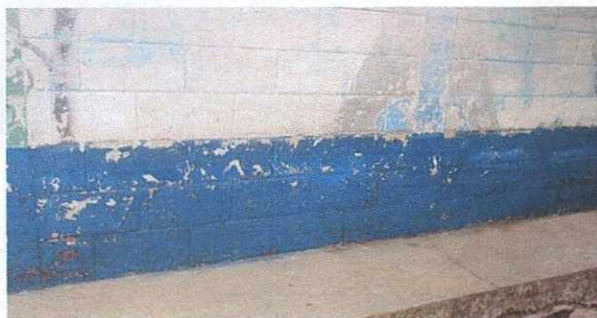
Foto 9: Pintura general de Escuela + pintura de muros exteriores e interiores.

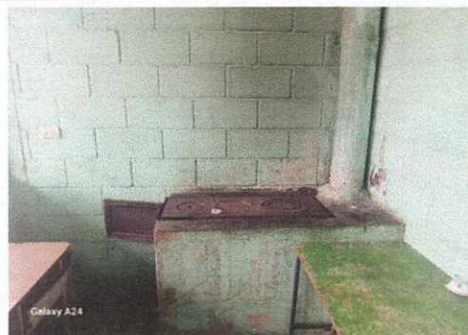
Foto 10: Cocina, Instalación de chapa de metal, mejoramiento de polleto e instalación de piso cerámico.

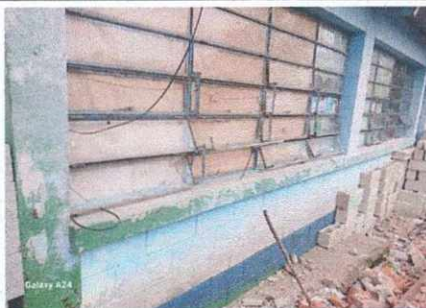
Foto 11: Balcones Metalicos, Instalación de balcones.

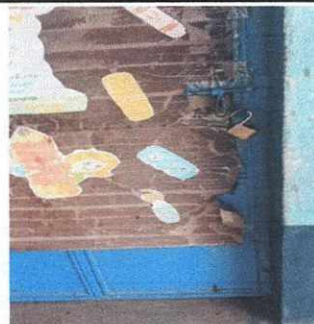
Foto 12: Reparación de puertas , cambio de a chapas.

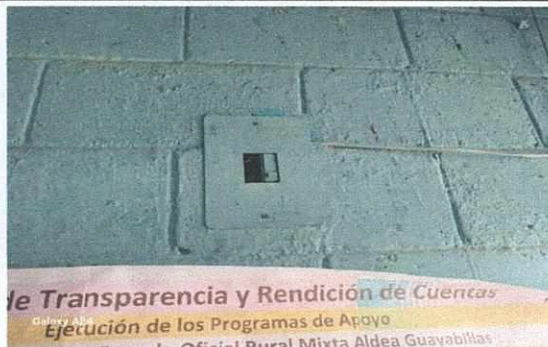
Foto1: Sustrucción de ducto electrico + Sustrucción de Filipones.

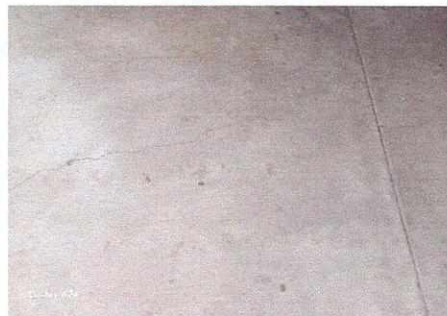
Foto 2: Modulo de Aula 1 Sustrucción de piso ceramico, reparación y sustrucción de chapa de metal para puerta.

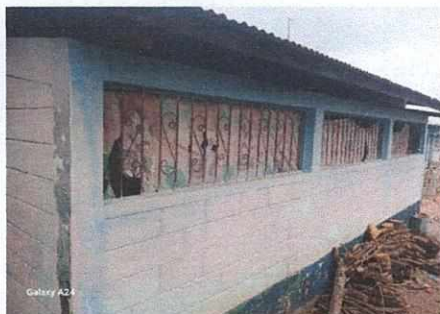
Foto 3: Modulo de Aula No. 2 Sustrucción de Ventana de Metal por ventana de vidrio para mayor Higiene.

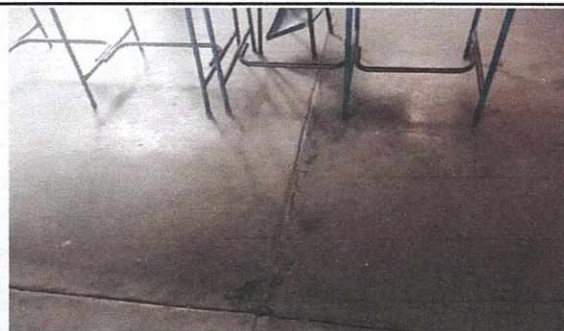
Foto 4: Modulo de Aula No. 2 Instalación de Piso Ceramico + Sustrucción de Chapa de Metal para puerta.

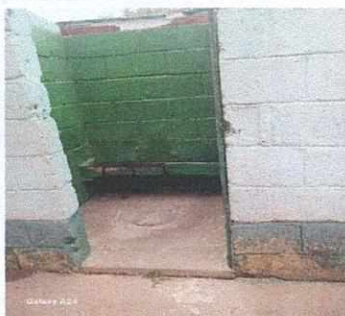
Foto 5: Migitorio Sustrucción de estructura de soporte de madera, por metal, con lamina, teparación de pared de baño, reparación de migitorio de memento a ceramico, instalación de piso ceramico, sustrucción de.
