SITUACIÓN DEFICIENCIAS DETERMINADAS

| DEPARTAMENTO: | JUTIAPA | MUNICIPIO: | COMAPA |
| NOMBRE DEL ESTABLECIMIENTO: | ESCUELA OFICIAL RURAL MIXTA | DIRECCIÓN DEL ESTABLECIMIENTO: | CASERÍO EL COYOL, ALDEA EL MELONAR |

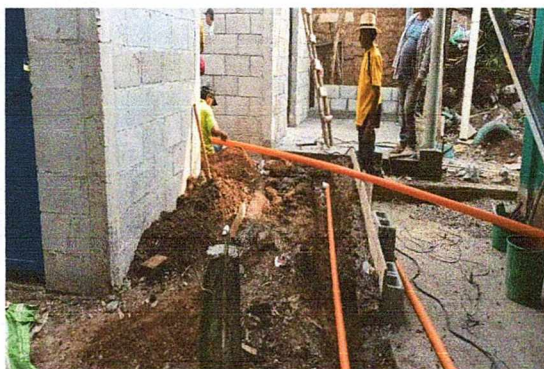
Foto 1: se realizo drejate para poder sacar el agua de lluvia y de consumo diario.

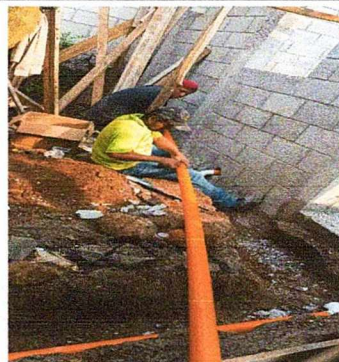
Foto 2: salidas de agua del area de la cocina

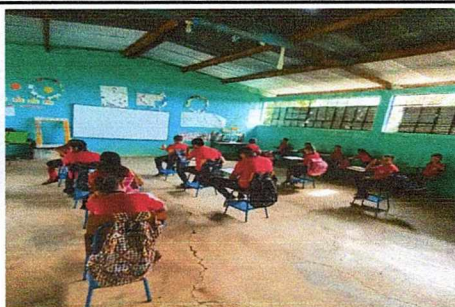
Foto 3: se cambiara toda la instalación de energia electrica, por que la que existe no esta funcionando.

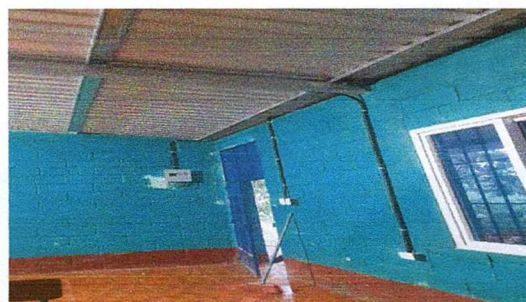
Foto 4: se repara el tendido de energia electrica en el aula

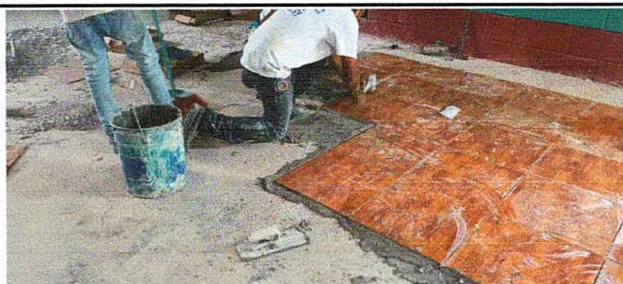
Foto 5: colocación de piso en el aula y tallado de suelo.

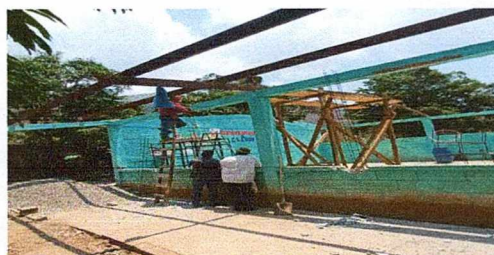
Foto 6: se desmonto el techo y balcones para poder sellar paredes y reforzar, colocacion de columnas.
