SITUACIÓN DEFICIENCIAS DETERMINADAS

| NOMBRE DEL ESTABLECIMIENTO: | EORM | DIRECCIÓN DEL ESTABLECIMIENTO: | CASERIO EL VOLCAN, ALDEA LA MONTAÑA |
| CÓDIGO DEL ESTABLECIMIENTO: | 22-14-0012-43 | FECHA: | 31/05/2024 |

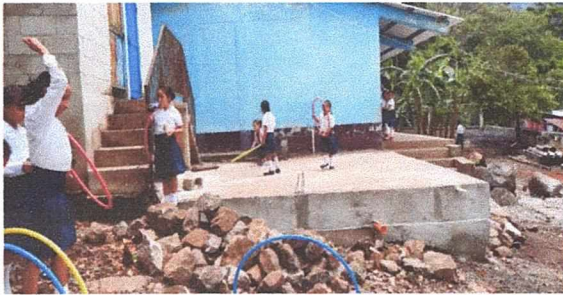
Foto 1: FUNDICION DE CONCRETO TERMINADO BASE FRONTAL DE SANITARIOS

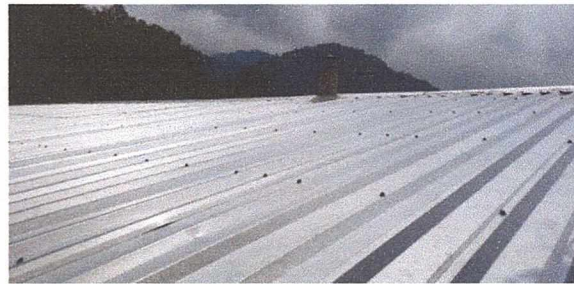
Foto 2: COLOCACION DE CUBIERTA DE LAMINA TROQUELADA Y ESTRUCTURA PORTANTE EN AULAS TERMINADA

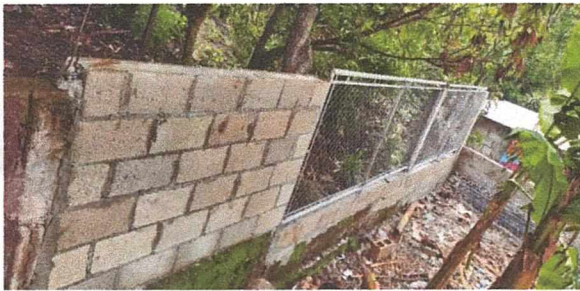
Foto 3: MURO PERIMETRAL CON TUBERIA Y MALLA METALICA TERMINADA

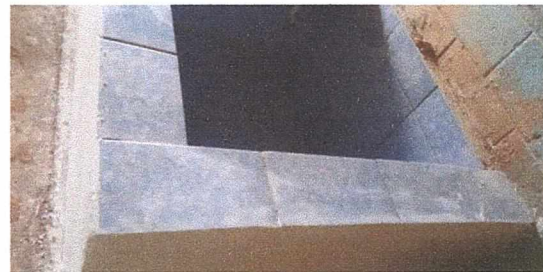
Foto 4: COLOCACION DE PISO CERAMICO EN PARTE INTERIOR Y SUPERIOR DE PILA DE CONCRETO TERMINADO

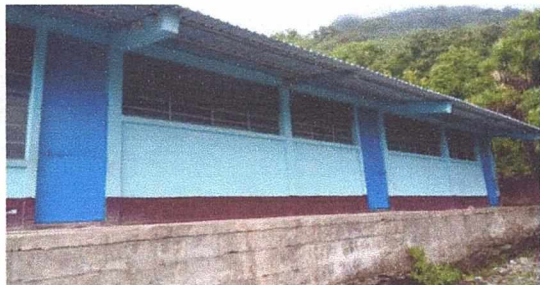
Foto 7: PUERTAS METÁLICAS EN MODULO DE AULAS REPARADAS. SE APRECIA COLOCACION DE LAMINA NUEVA EN AULAS.

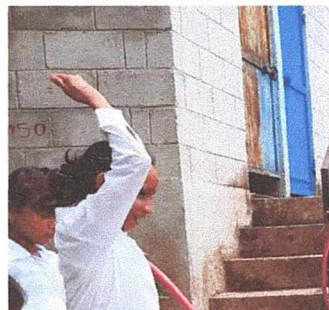
Foto 8: PUERTA METÁLICAS DE ACCESO A UN SANITARIO REPARADA.

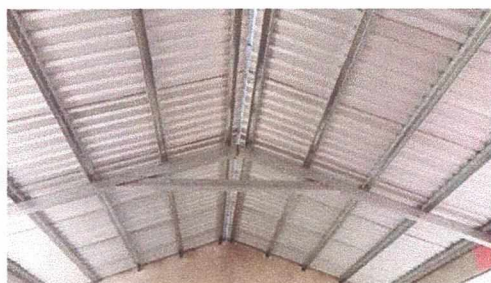
Foto 09: COLCACION DE ESTRUCTURA METALICA GALVANIZADA PORTANTE DE TECHO DE MODULO DE AULAS TERMINADA.
