SITUACIÓN DEFICIENCIAS DETERMINADAS

| NOMBRE DEL ESTABLECIMIENTO: | EORM | DIRECCIÓN DEL ESTABLECIMIENTO: | Caserio El Obrajito, Aldea Palos Abrazados |
| CÓDIGO DEL ESTABLECIMIENTO: | 22 14 0023 - 43 | FECHA: | 15/08/2024 |

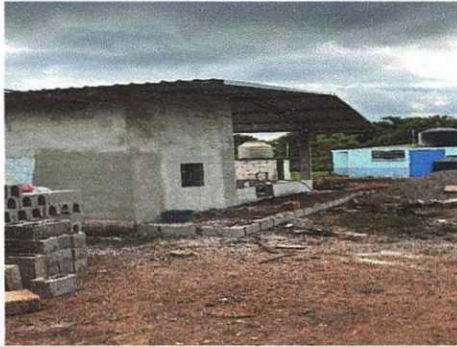
Foto 1: COCINA, SUSTITUCION DE TECHO, AMPLIACIÓN DE PAREDES, SUSTITUCIÓN DE ESTRUCTURA METALICA, AMPLIACION DE PAREDES, REPELLO DE PAREDES, PISOS DE CEMENTO

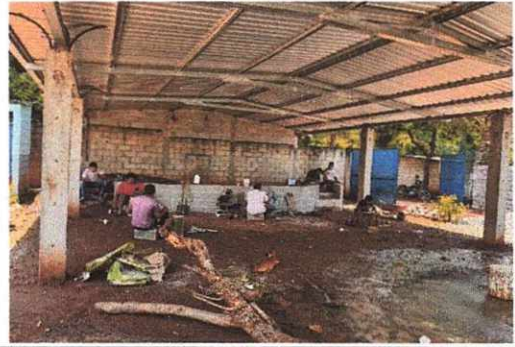
Foto 2: GALERA CON SU RESPECTIVO ESCENARIO, SUSTITUCION DE ESTRUCTURA METALICA, SUSTITUCIÓN DE TECHO, SUSTITUCION DE ESTRUCTURA METALICA, ELABORACION DE ESCENARIO BLOCK,

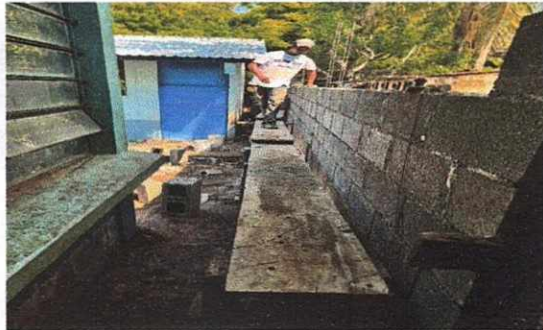
Foto 3: TERMINACIÓN DE MURO PERIMETRAL NORTE AMPLICACION DE PARED DE BLOCK, CEMENTO, ARENA, PIEDRIN, HIERRO.

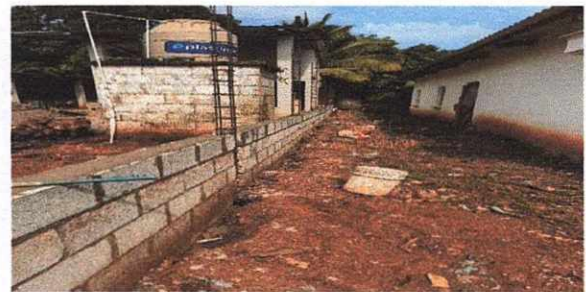
Foto 4: TERMINACION DE MURO PERIMETRAL SUR, AMPLICACION DE PARED DE BLOCK, HIERRO, CEMENTO, ARENA, PIEDRIN,

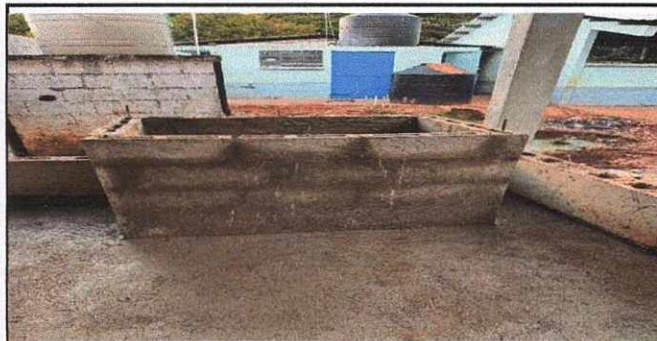
Foto 5: PILA DE CONCRETO, ELABORADA CON CEMENTO, HIERRO Y BLOCK

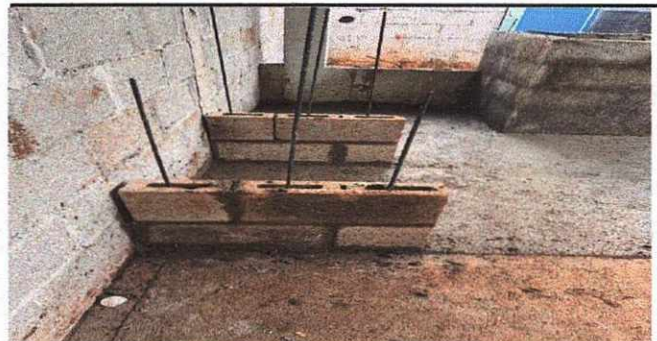
Foto 6: ESTUFA RURAL SUSTITUCION DE ORNILLA A ESTUFA RURAL ELABORADA CON CEMENTO, HIERRO Y BLOCK, PLANCHA DE 4 ORNILLAS, LADRILLO, CAL.
