SITUACIÓN DEFICIENCIAS DETERMINADAS

| NOMBRE DEL ESTABLECIMIENTO: | EORM. | DIRECCIÓN DEL ESTABLECIMIENTO: | Caserio El Obrajito, Aldea Palos Abrazados |
| CÓDIGO DEL ESTABLECIMIENTO: | 22 14 0023 - 43 | FECHA: | 2/09/2024 |

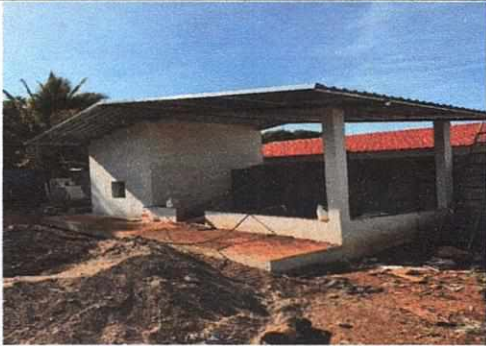
Foto 1: COCINA, AMPLIACION DE PAREDES, SUSTITUCION DE TECHO, SUSTITUCION DE ESTRUCTURA METALICA, REPELLO DE PAREDES, ELABORACION DE PISO DE CEMENTO.

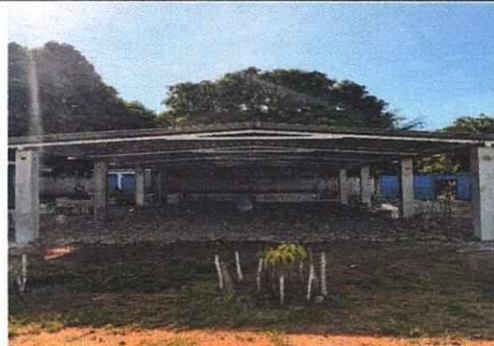
Foto 2: GALERA CON SU RESPECTIVO ESCENARIO SUSTITUCION DE ESTRUCTURA METALICA, SUSTITUCION DE TECHO, ELABORACION DE ESCENARIO, REPELLO DE PARED Y PILARES DE CEMENTO

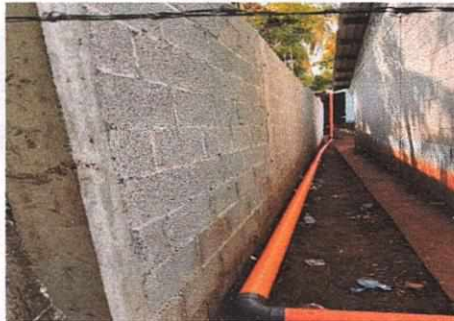
Foto 3: TERMINACIÓN DE MURO PERIMETRAL NORTE AMPLIACION DE PARED DE BLOCK.

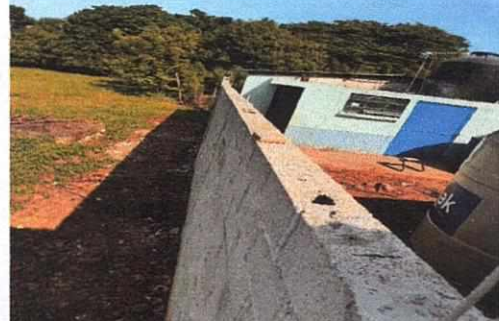
Foto 4: TERMINACIÓN DE MURO PERIMETRAL SUR. AMPLIACION DE PARED DE BLOCK.

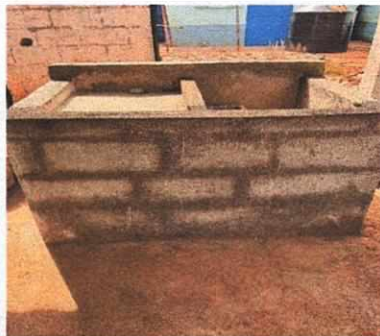
Foto 5: PILA DE CONCRETO. SUSTITUCION DE PILA DE CEMENTO POR PILA FABRICADA DE BLOCK.

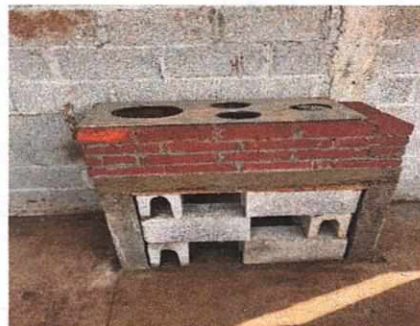
Foto 6: SUSTITUCION DE PLANCHA DE CEMENTO POR ESTUFA RURAL.
