SITUACIÓN DEFICIENCIAS DETERMINADAS

| NOMBRE DEL ESTABLECIMIENTO: | ESCUELA OFICIAL RURAL MIXTA | DIRECCIÓN DEL ESTABLECIMIENTO: | ALDEA EL SITIO |
| CÓDIGO DEL ESTABLECIMIENTO: | 22-14-0485-43 | FECHA: | |

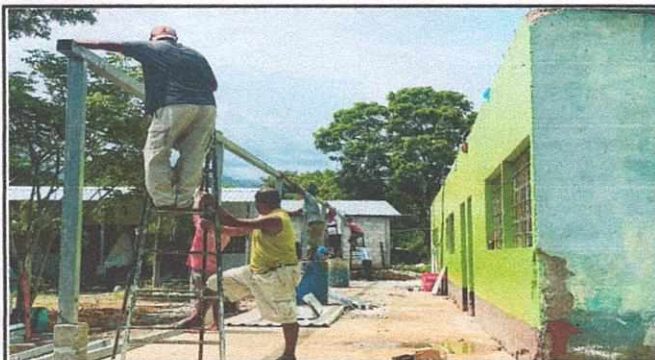
Foto1: cambio de techo

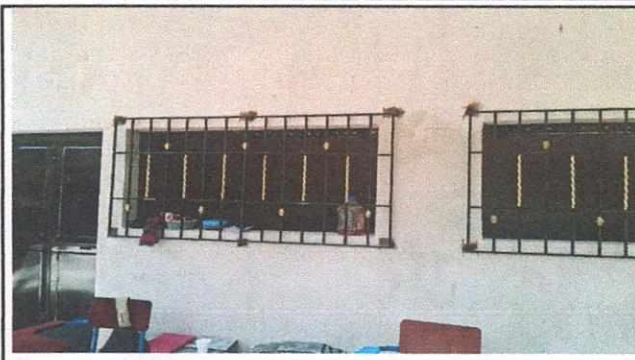
Foto 2: Colocación de puerta y balcones

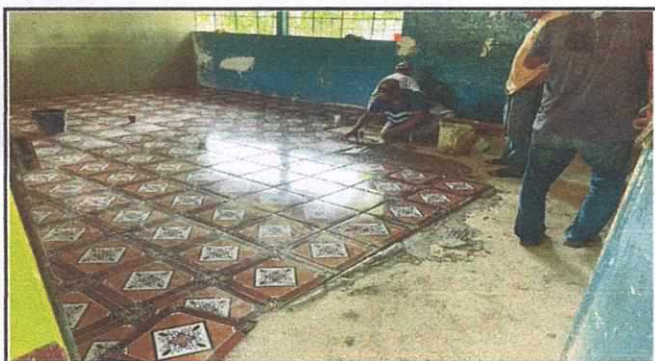
Foto 3: Colocación del piso cerámico por el de granito

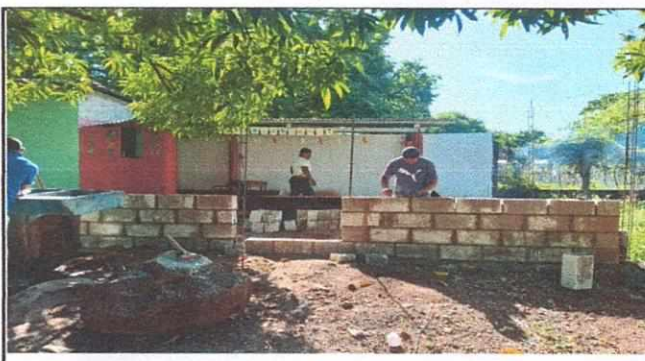
Foto 4: Ampliación de galera con muro perimetral y malla

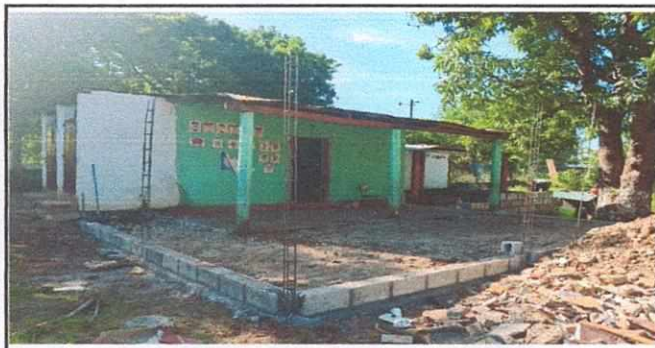
Foto 5: Ampliación de galera con muro perimetral y sustitución de techo

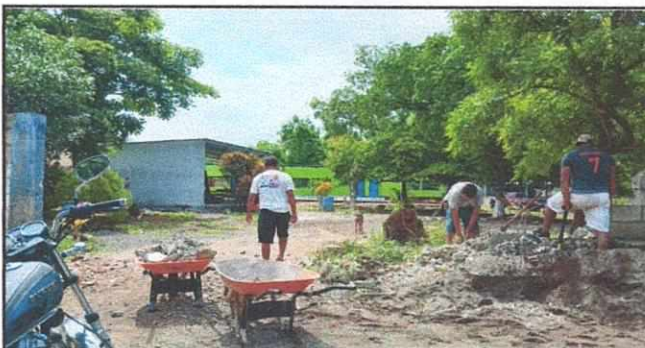
Foto 6: Arreglo para colocar el portón.

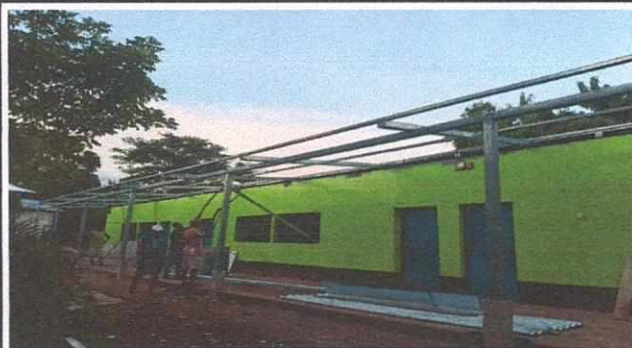
Foto 7 Proceso del cambio de techo del corredor

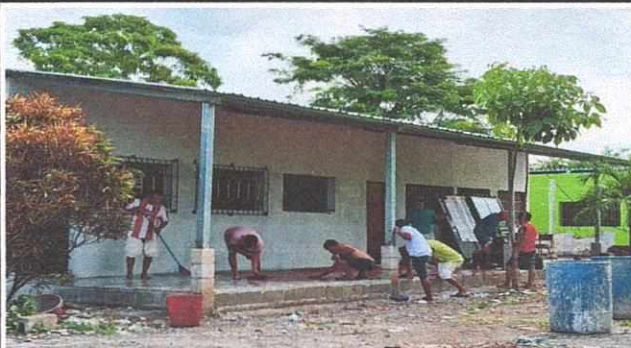
Foto 8 Proceso de puesta del piso del corredor

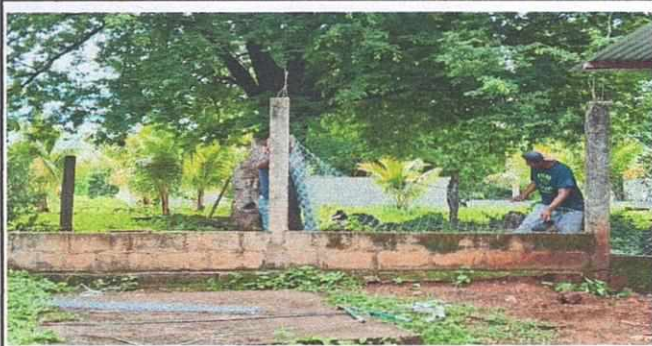
Foto 9 Cambio de malla dañada

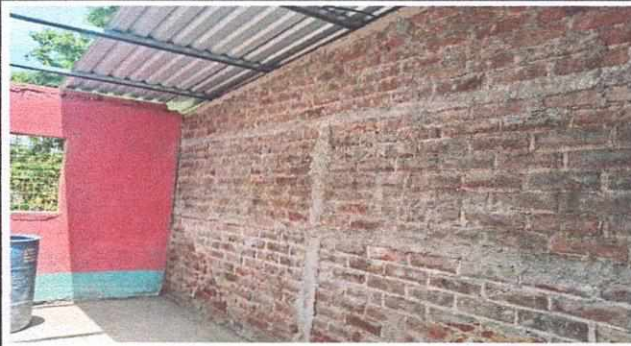
Foto 10 Cambio de lámina y arreglo de pared de la dirección.

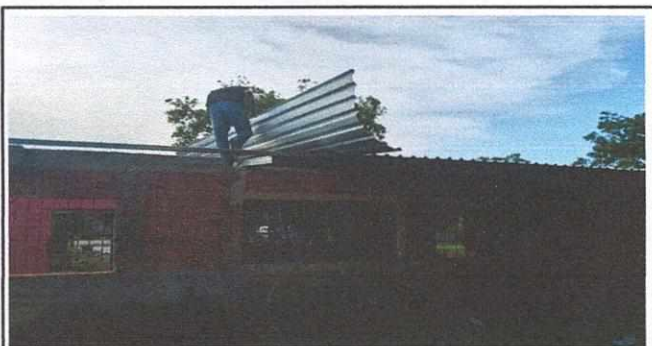
Foto 11 Cambio de lámina del techo del salon de primer grado

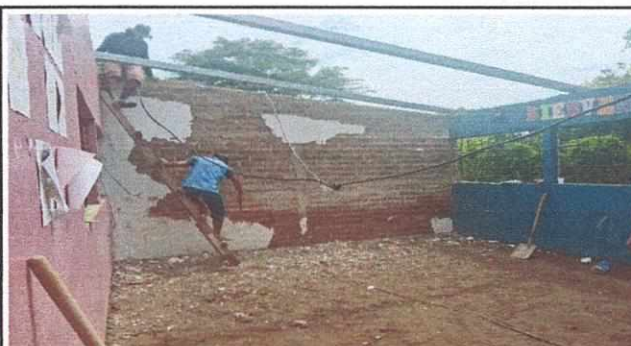
Foto 12 Arreglo de paredes, techo y torta del salon de primer grado
