| NOMBRE DEL ESTABLECIMIENTO: | EORM "Oscar De León Palacios" | DIRECCIÓN DEL ESTABLECIMIENTO: | Aldea Buena Vista, Moyuta Jutiapa |
| CÓDIGO DEL ESTABLECIMIENTO: | 22-14-0504-43 | FECHA: | 26/07/2024 |

## REGISTRO FOTOGRÁFICO

### PROGRAMA DE MANTENIMIENTO DE EDIFICIOS ESCOLARES PÚBLICOS

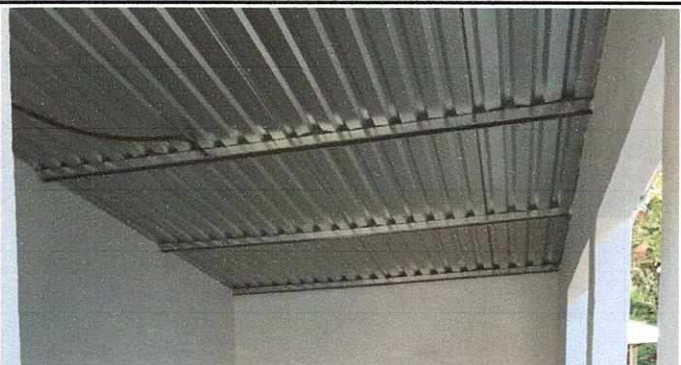
Foto 1: Módulo cocina sustitución de lamina en mal estado por lámina troquelada calibre 26 en proceso.

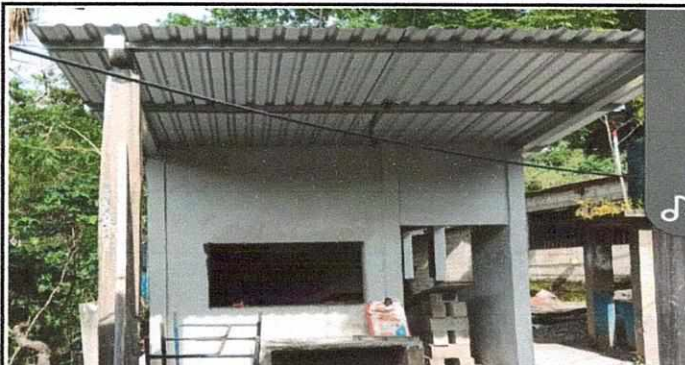
Foto 2: Módulo cocina: Sustitución de estructura de madera dañada por estructura metálica galvanizada en proceso.

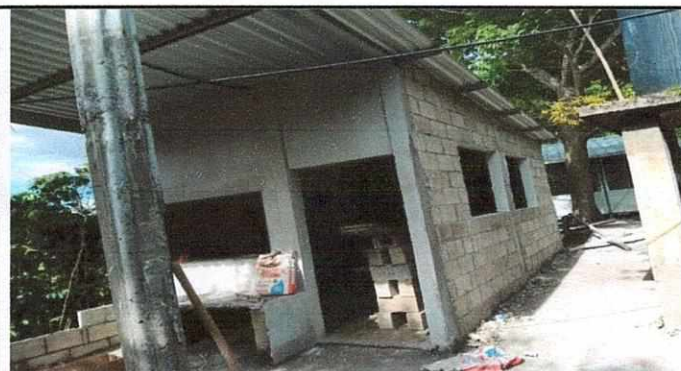
Foto 3: Módulo cocina: Mejoramiento y ampliación de paredes en proceso.

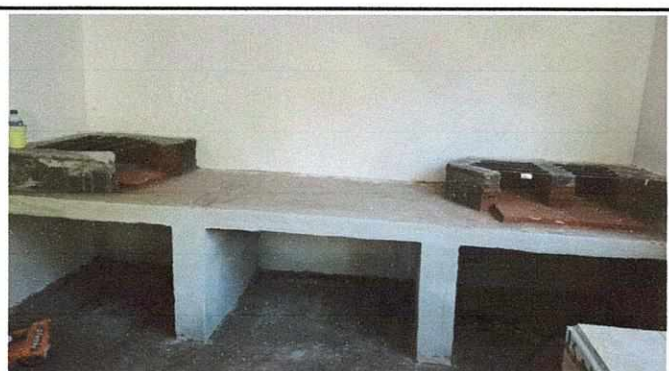
Foto 4: Módulo Cocina: Sustitución y mejoramiento de plancha de cocina en proceso.

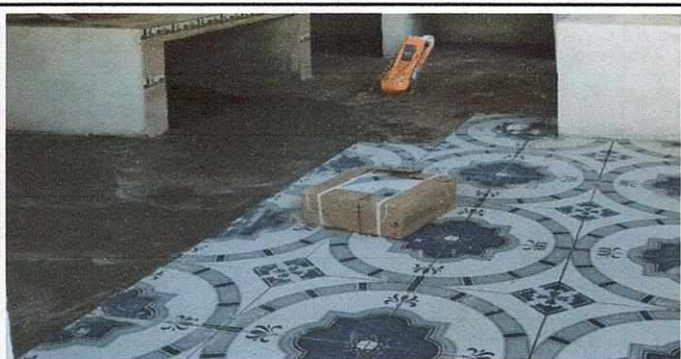
Foto 5: Módulo cocina: proceso de Sustitución de torta de cemento por piso cerámico en cocina en proceso.

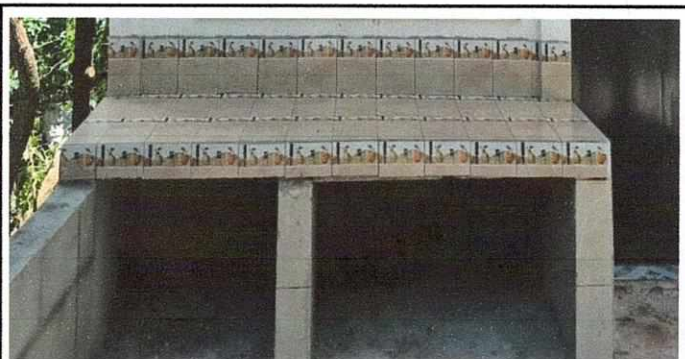
Foto 6: Módulo cocina: Ampliación y mejoramiento mesa de cocina por azulejo en proceso.

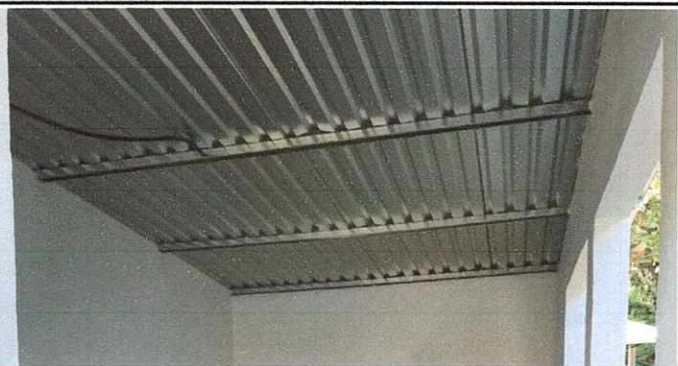
Foto 1: Módulo cocina sustitución de lamina en mal estado por lámina troquelada calibre 26 en proceso.

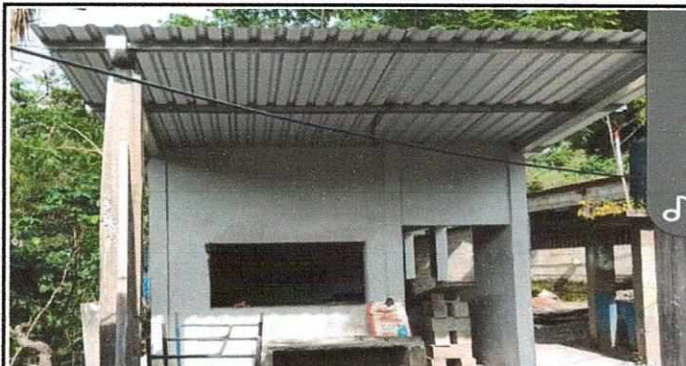
Foto 2: Módulo cocina: Sustitución de estructura de madera dañada por estructura metálica galvanizada en proceso.

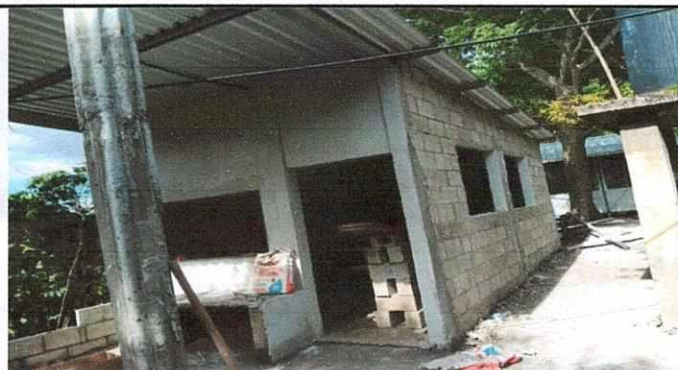
Foto 3: Módulo cocina: Mejoramiento y ampliación de paredes en proceso.

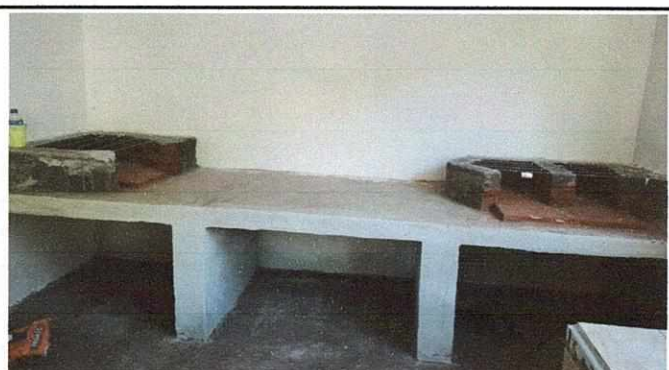
Foto 4: Módulo Cocina: Sustitución y mejoramiento de plancha de cocina en proceso.

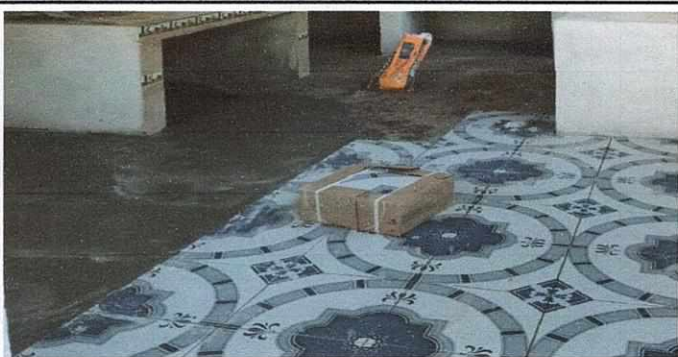
Foto 5: Módulo cocina: proceso de Sustitución de torta de cemento por piso cerámico en cocina en proceso.

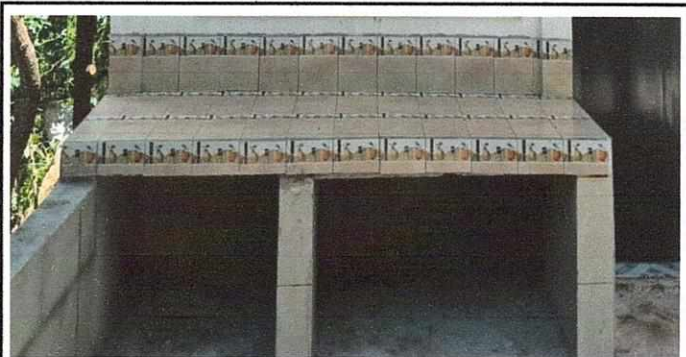
Foto 6: Módulo cocina: Ampliación y mejoramiento mesa de cocina por azulejo en proceso.

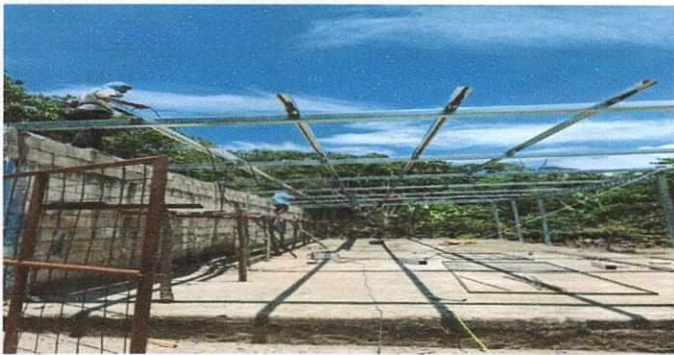
Foto7: Módulo anexo a aula: Instalación de techo con estructura galvanizada en proceso.

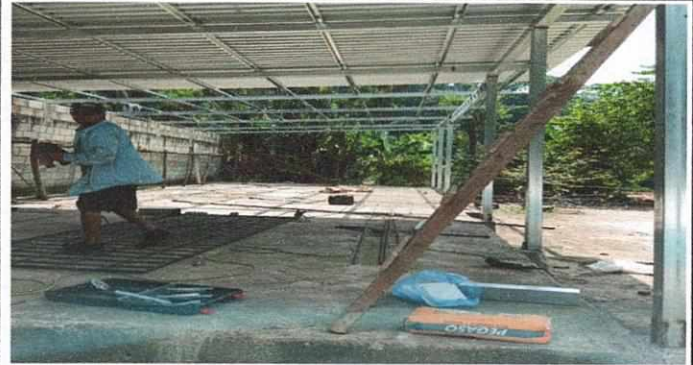
Foto 8: Proceso de Instalación de techo con estructura galvanizada lamina Maxalum calibre 26 troquelada. Módulo anexo a aula.

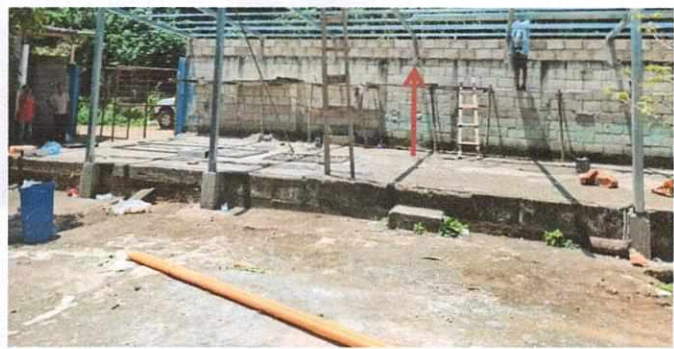
Foto 9: Módulo anexo a aula: Proceso de reparación y ampliación de paredes

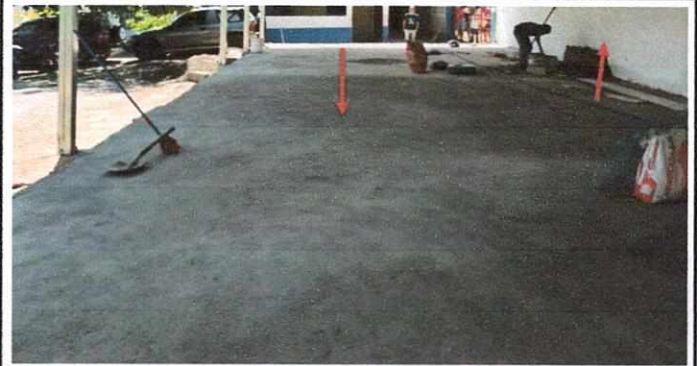
Foto 10: Módulo anexo a aula: Reparación de espacio de torta de cemento y repello de paredes en proceso.
