SITUACIÓN DEFICIENCIAS DETERMINADAS

| NOMBRE DEL ESTABLECIMIENTO: | EORM "Oscar De León Palacios" | DIRECCIÓN DEL ESTABLECIMIENTO: | Aldea Buena Vista, Moyuta Jutiapa |
| CÓDIGO DEL ESTABLECIMIENTO: | 22-14-0504-43 | FECHA: | 30/08/2024 |

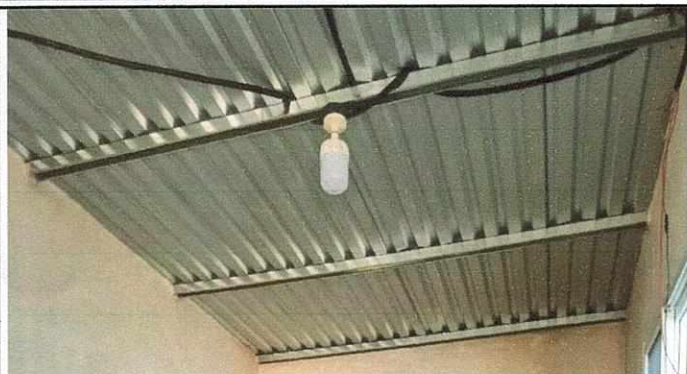
Foto 1: Módulo cocina: sustitución de lamina en mal estado por lámina troquelada calibre 26 e instalación electrica culminada.

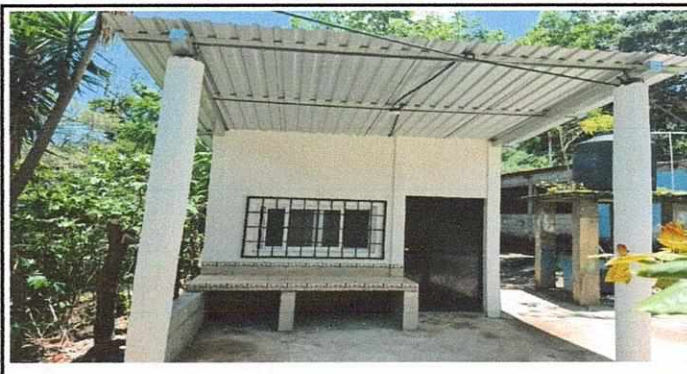
Foto 2: Módulo cocina Sustitución de estructura de madera dañada por estructura metálica galvanizada culminada.

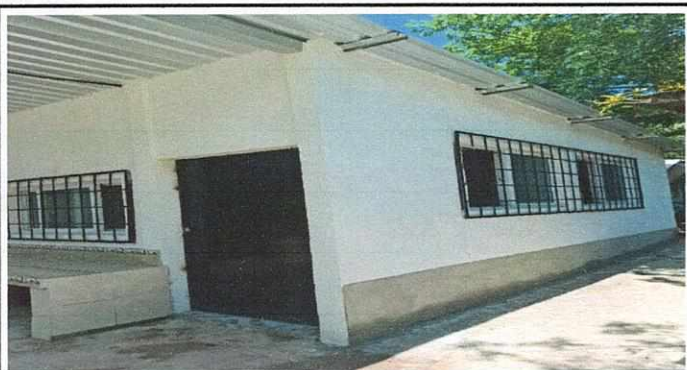
Foto 3: Módulo cocina: Mejoramiento, ampliación de paredes e instalación de puerta y valcones. culminada

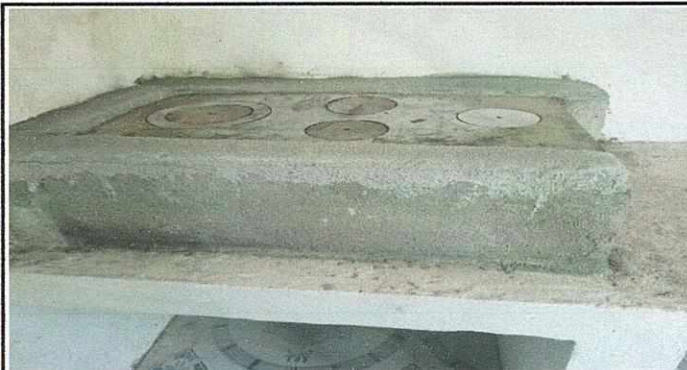
Foto 4: Módulo cocina: Sustitución y mejoramiento de plancha de cocina culminada.

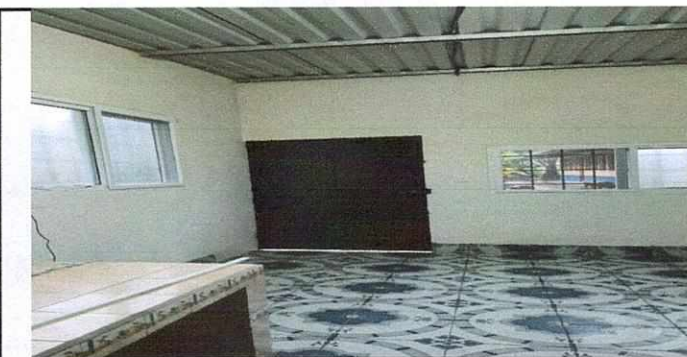
Foto 5: Módulo cocina: Sustitución de torta de cemento por piso cerámico en cocina. Finalizada.

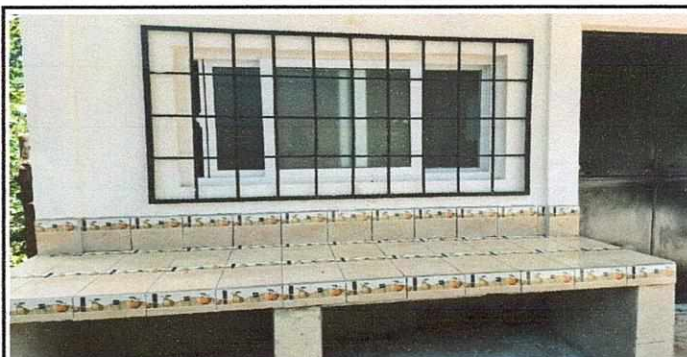
Foto 6: Modulo cocina: Ampliación y mejoramiento mesa de cocina por piso de azulejo . Finalizada.

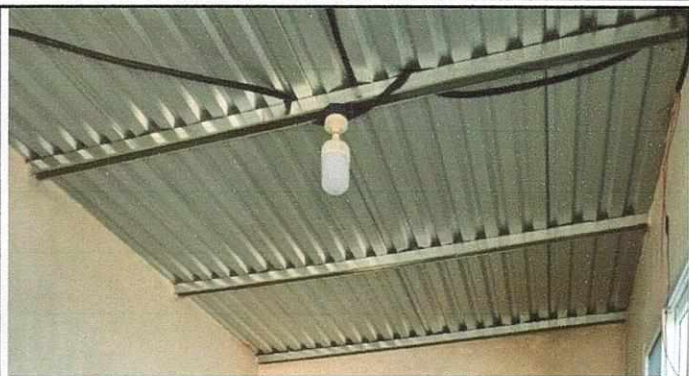
Foto 1: Módulo cocina: sustitución de lamina en mal estado por lámina troquelada calibre 26 e instalación electrica culminada.

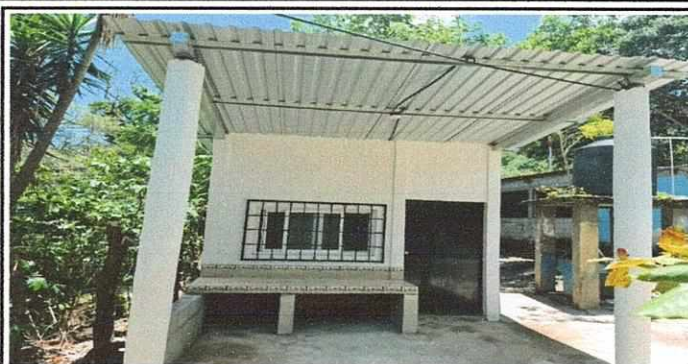
Foto 2: Módulo cocina Sustitución de estructura de madera dañada por estructura metálica galvanizada culminada.

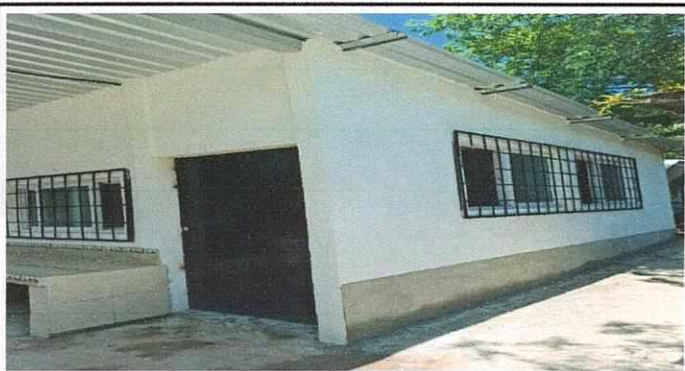
Foto 3: Módulo cocina: Mejoramiento, ampliación de paredes e instalación de puerta y valcones. culminada

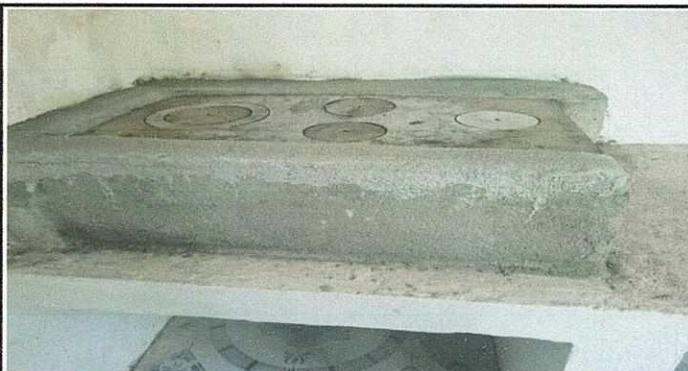
Foto 4: Módulo cocina: Sustitución y mejoramiento de plancha de cocina culminada.

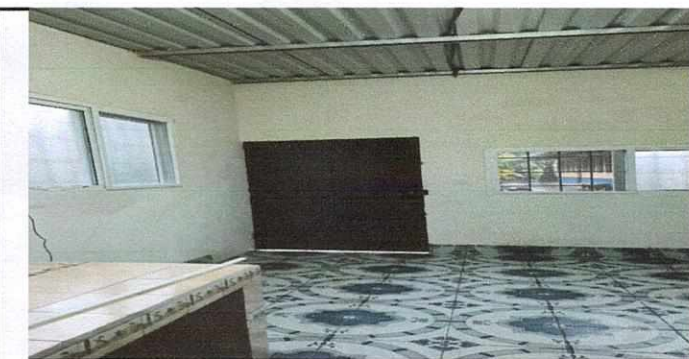
Foto 5: Módulo cocina: Sustitución de torta de cemento por piso cerámico en cocina. Finalizada.

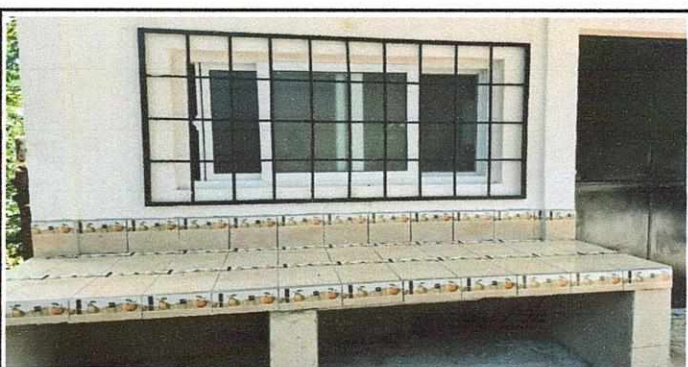
Foto 6: Modulo cocina: Ampliación y mejoramiento mesa de cocina por piso de azulejo . Finalizada.

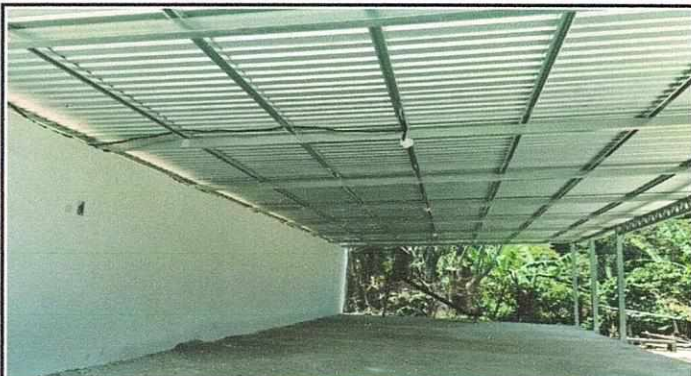
Foto 7: Módulo anexo a aula: Instalación de techo con estructura galvanizada. Culminada.

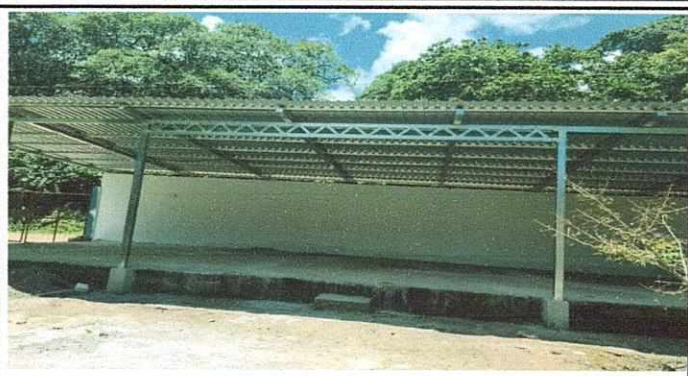
Foto 8: Módulo cocina: Instalación de techo con estructura galvanizada con lamina Maxalum calibre 26 culminada.

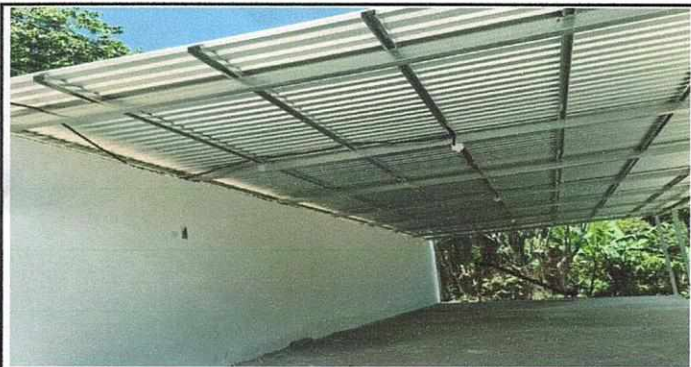
Foto 9: Módulo anexo a aula: Reparación ampliación de paredes e instalación de luz electrica. Culminada.

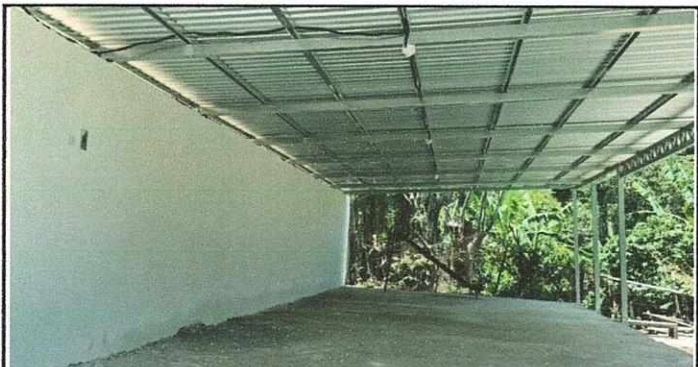
Foto 10: Módulo anexo a aula: Reparación de espacio de torta de cemento y repello de paredes culminada.
