REGISTRO FOTOGRÁFICO  
PROGRAMA DE MANTENIMIENTO DE EDIFICIOS ESCOLARES PÚBLICOS

PRA-FOR-123  
Versión 1

| NOMBRE DEL ESTABLECIMIENTO: | EORM | DIRECCIÓN DEL ESTABLECIMIENTO: | Aldea Barranca Honda |
| CÓDIGO DEL ESTABLECIMIENTO: | 22-14-0515-43 | FECHA: | 10/05/2024 |

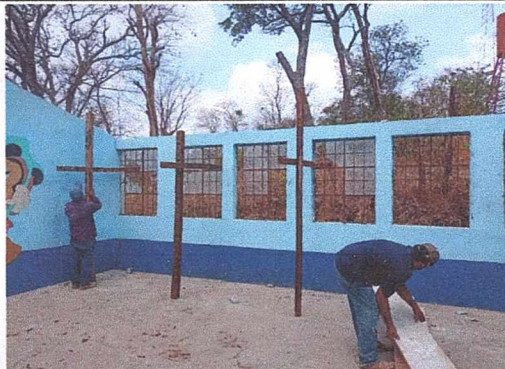
Foto1: Retiro de láminas vigas de madera en aulas y corredor

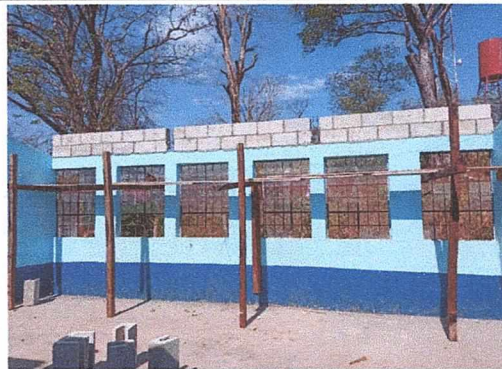
Foto 2: Levantado de mojinetes en aulas

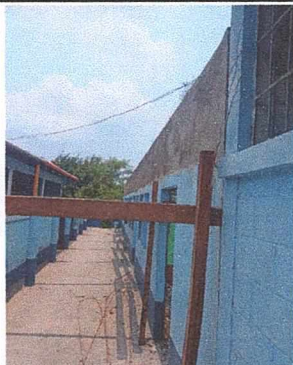
Foto 3: Levantado de mojinetes y repello en aulas

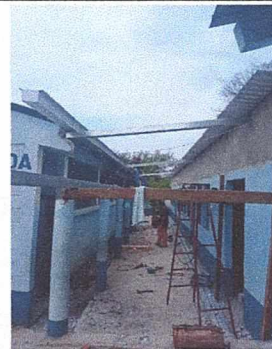
Foto 4: Instalación de estructura metálica en corredor y colocación de estructura y lámina en aulas

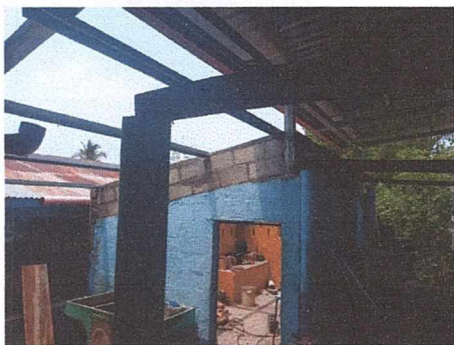
Foto 5: Se sustituyó la reparación de ventanas debido a que el techo de la cocina también se encontraba en mal estado por lo que se inició con levantado de mojinetes

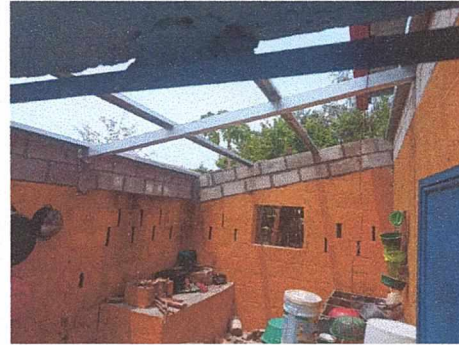
Foto 6: Instalación de estructura metálica en la cocina

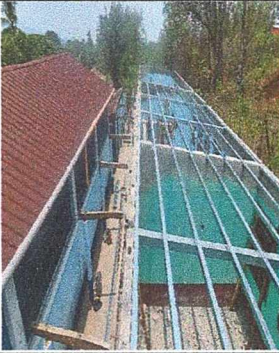
Foto 1: Instalación de estructura metálica en tres aulas

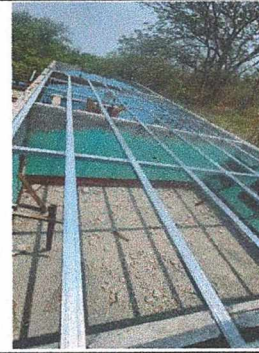
Foto 2: Instalación de estructura metálica en aulas

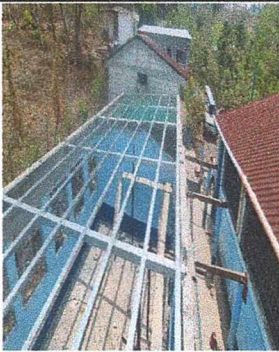
Foto 3: Instalación de estructura metálica en tres aulas

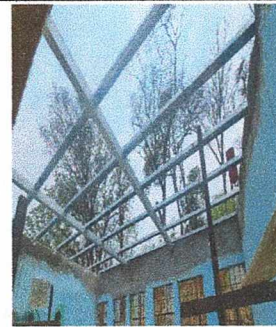
Foto 4: Instalación de estructura metálica en aula
