# REGISTRO FOTOGRÁFICO PROGRAMA DE MANTENIMIENTO DE EDIFICIOS ESCOLARES PÚBLICOS

| DEPARTAMENTO: | Jutiapa | MUNICIPIO: | Moyuta |
| NOMBRE DEL ESTABLECIMIENTO: | EORM | DIRECCIÓN DEL ESTABLECIMIENTO: | ALDEA CRUZADILLA |
| CÓDIGO DEL ESTABLECIMIENTO: | 22-14-0517-43 | FECHA: | 9/08/2024 |

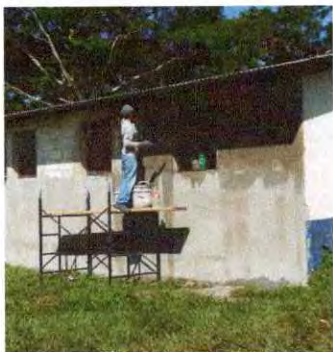
Foto 1: Etapa de mejoramiento de pared de block de cocina.

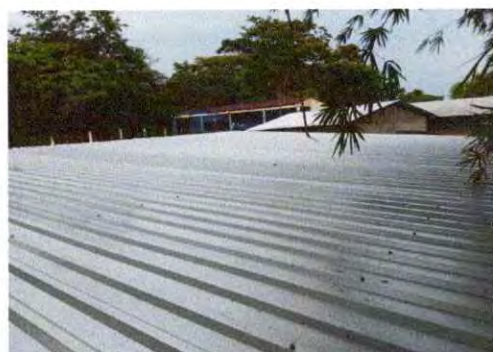
Foto 2: Sustitución de lámina dañada por lámina troquelada calibre 26 en cocina, finalizada.

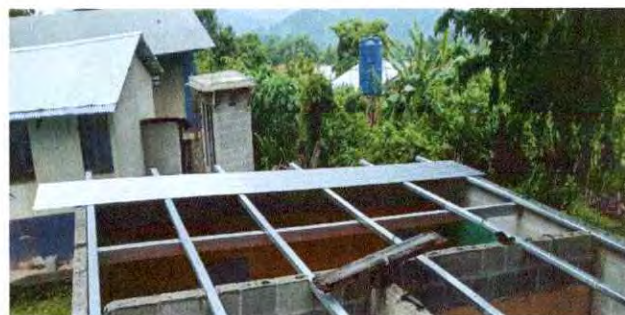
Foto 4: Trabajos finales de sustitución de estructura dañada por estructura portante galvanizada en cocina.

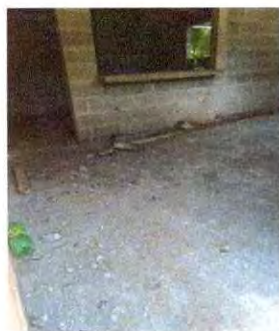
Foto 5: Mejoramiento de torta de cemento en cocina finalizados.

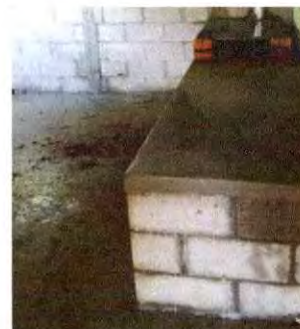
Foto 6: Detalles finales de mejoramiento de polletón de cemento con plancha metálica y chimenea.

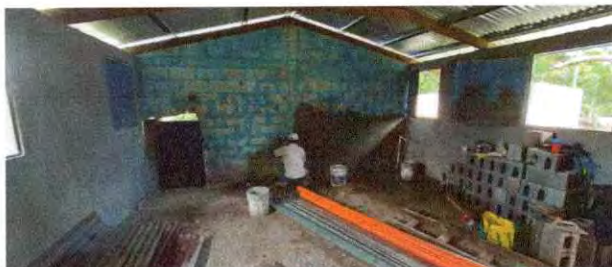
Foto 7: Mejoramiento de paredes de aula en proceso.

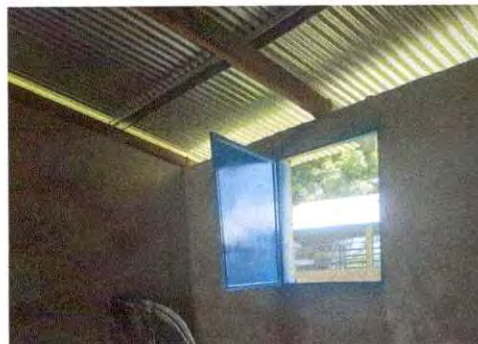
Foto 8: Detalles finales de mantenimiento de ventanas metálica de Aula (lijado, pintura y soldadura)

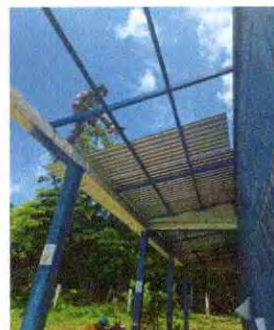
Foto 10: Desarrollo de trabajos de mantenimiento de estructura metálica portante en aulas (lijado y pintura)

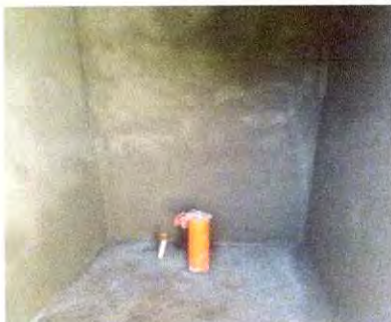
Foto 11: Reparación de paredes de sanitario y de tubería de montaje/conexión de sanitario lavable de cerámica, finalizado.

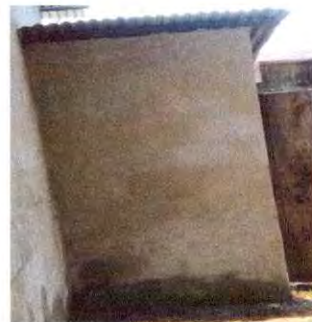
Foto 12: Sustitución de lámina en mal estado en sanitarios por laminada troquelada calibre 26 culminado.

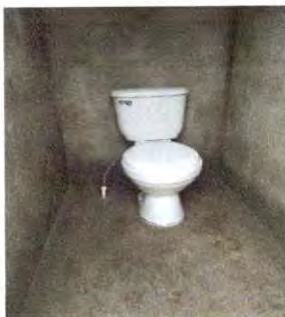
Foto13: Sustitución de nuevo sanitario lavable de ceramica, concluido.

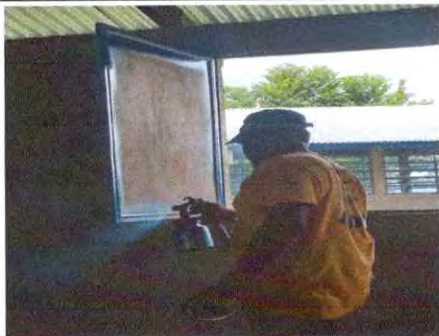
Foto 15: Proceso de mejoramiento de ventanas de aula con pintura, lijado y soldadura.

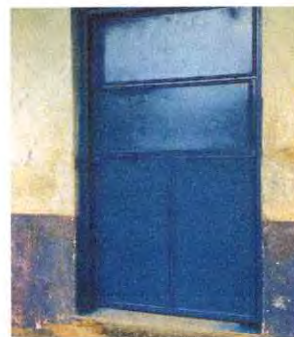
Foto 16: Mejoramiento de puertas de aula lijado y pintura en ejecución.

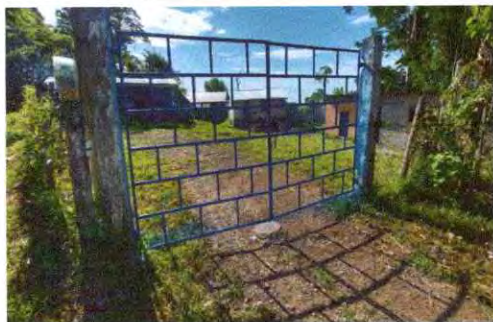
Foto 17: Detalles finales de mejoramiento de portón principal.

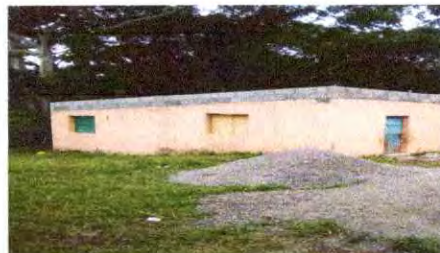
Foto 18: levantado de cuatro paredes dos iladas de block del aula en proceso

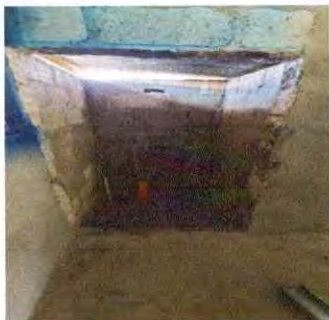
Foto13: sellar y abrir puerta en block en sanitarios en proceso .

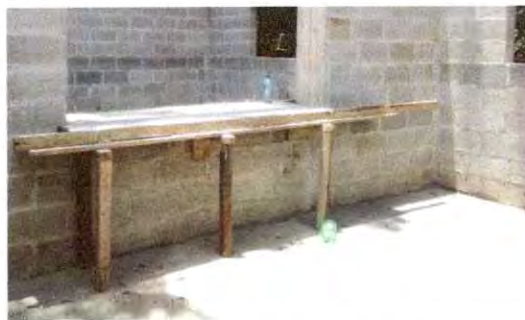
Foto 14: fundicion de mezon en la cocina en proceso.

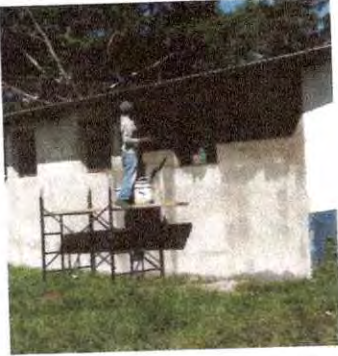
Foto 1: Etapa de mejoramiento de pared de block de cocina.

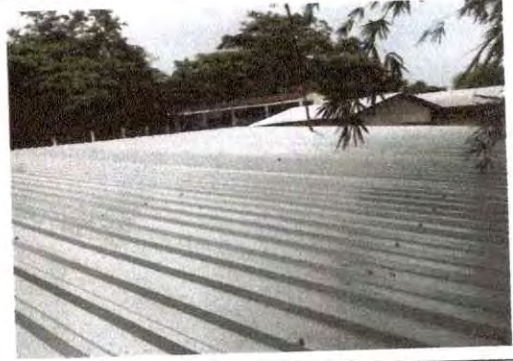
Foto 2: Sustitución de lámina dañada por lámina troquelada calibre 26 en cocina, finalizada.

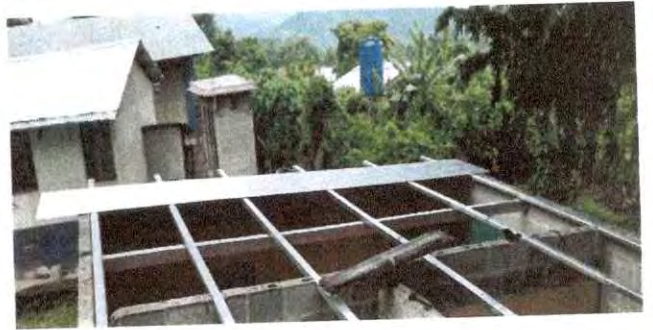
Foto 4: Trabajos finales de sustitución de estructura dañada por estructura portante galvanizada en cocina.

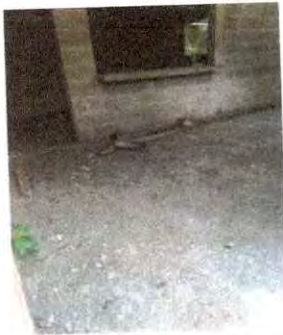
Foto 5: Mejoramiento de torta de cemento en cocina finalizados.

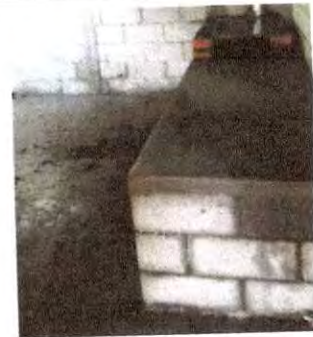
Foto 6: Detalles finales de mejoramiento de polletón de cemento con plancha metálica y chimenea.

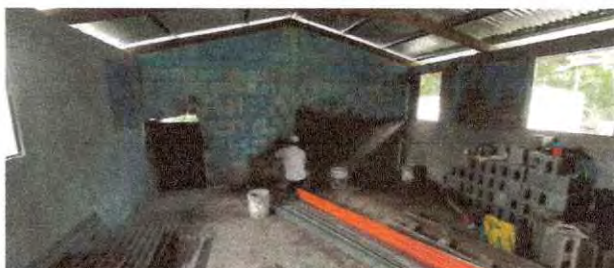
Foto 7: Mejoramiento de paredes de aula en proceso.

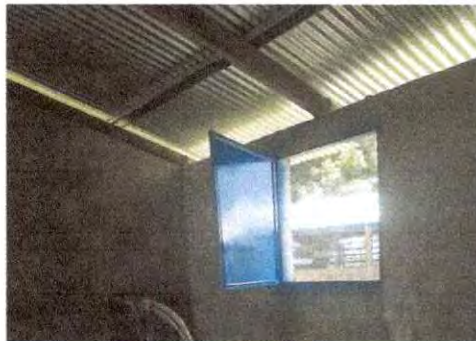
Foto 8: Detalles finales de mantenimiento de ventanas metálica de Aula (lijado, pintura y soldadura)

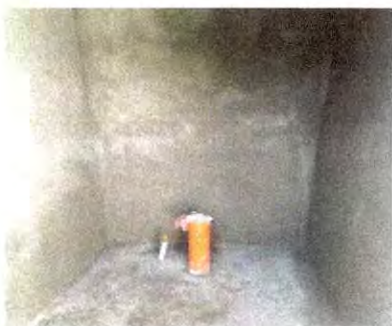
Foto 11: Reparación de paredes de sanitario y de tubería de montaje/conexión de sanitario lavable de cerámica, finalizado.

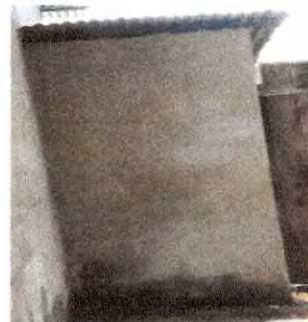
Foto 12: Sustitución de lámina en mal estado en sanitarios por laminada troquelada calibre 26 culminado.

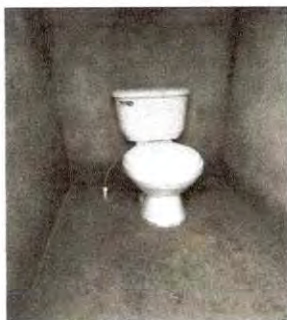
Foto13: Sustitución de nuevo sanitario lavable de ceramica, concluido.

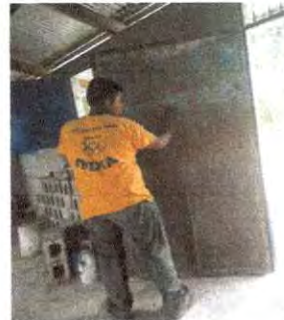
Foto 14: Ejecución de trabajos iniciales de mantenimiento de puertas metálicas(lijado, pintura y soldadura) en aulas.

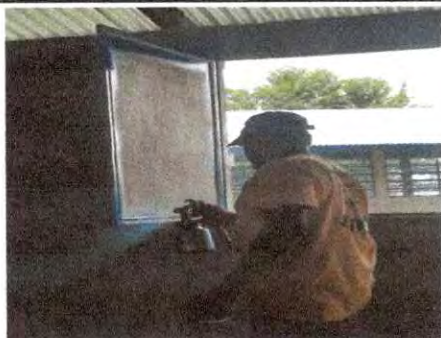
Foto 15: Proceso de mejoramiento de ventanas de aula con pintura, lijado y soldadura.

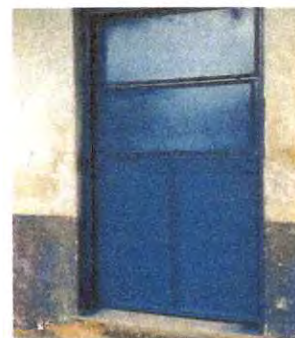
Foto 16: Mejoramiento de puertas de aula lijado y pintura en ejecución.

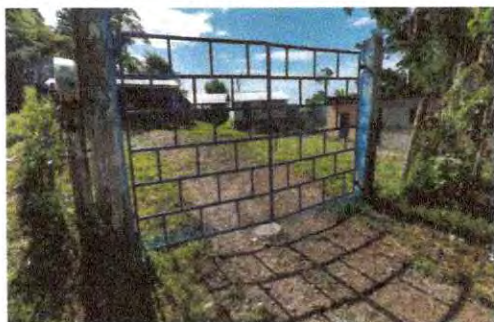
Foto 17: Detalles finales de mejoramiento de portón principal.

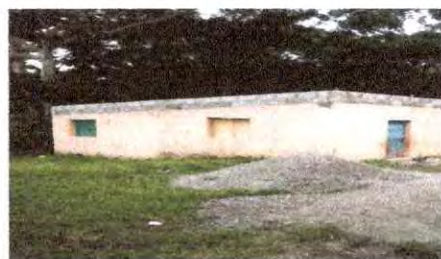
Foto 18: levantado de cuatro paredes dos iladas de block del aula en proceso

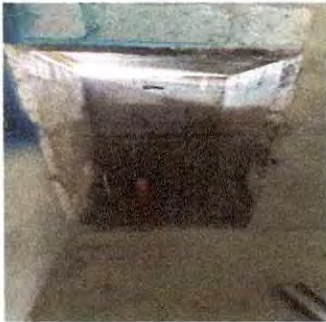
Foto13: sellar y abrir puerta en block en sanitarios en proceso .

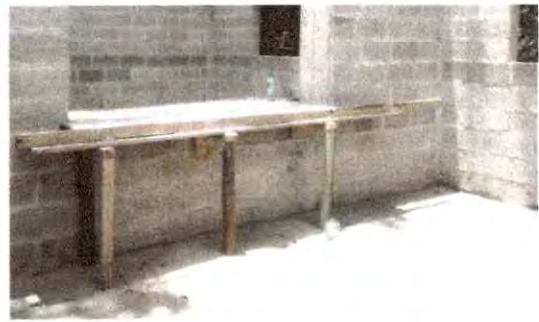
Foto 14: fundicion de mezon en la cocina en proceso.

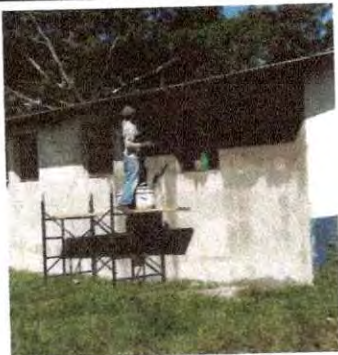
Foto1: Etapa de mejoramiento de pared de block de cocina.

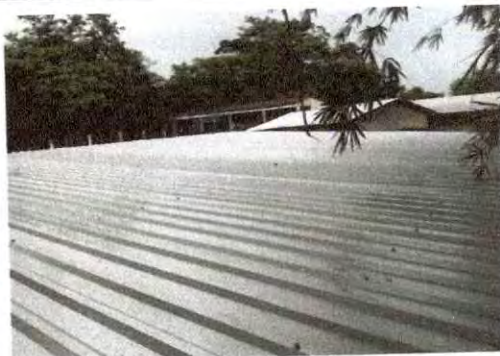
Foto 2: Sustitución de lámina dañada por lámina troquelada calibre 26 en cocina, finalizada.

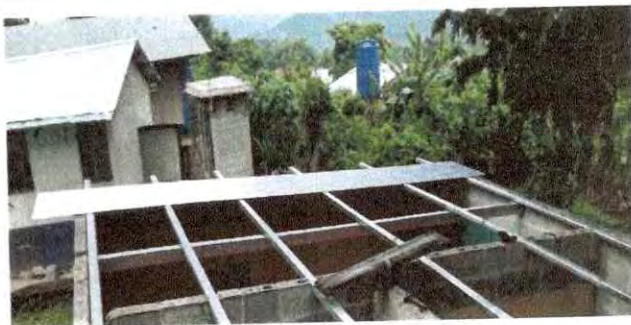
Foto 4: Trabajos finales de sustitución de estructura dañada por estructura portante galvanizada en cocina.

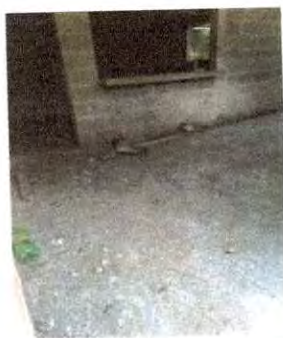
Foto 5: Mejoramiento de torta de cemento en cocina finalizados.

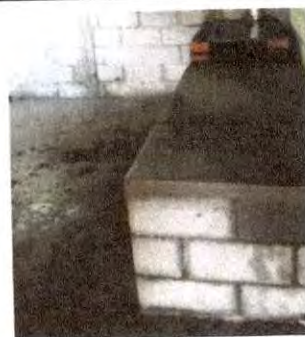
Foto 6: Detalles finales de mejoramiento de polletón de cemento con plancha metálica y chimenea.

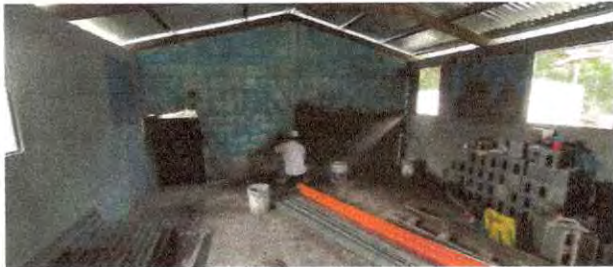
Foto 7: Mejoramiento de paredes de aula en proceso.

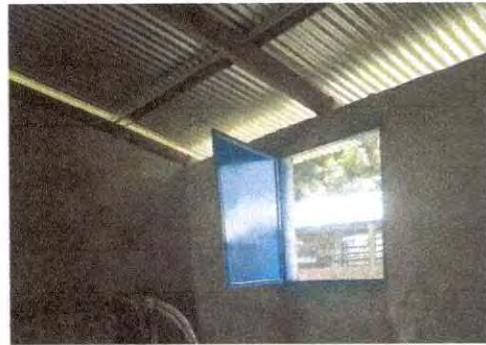
Foto 8: Detalles finales de mantenimiento de ventanas metálica de Aula (lijado, pintura y soldadura)

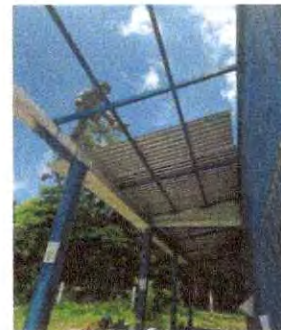
Foto 10: Desarrollo de trabajos de mantenimiento de estructura metálica portante en aulas (lijado y pintura)

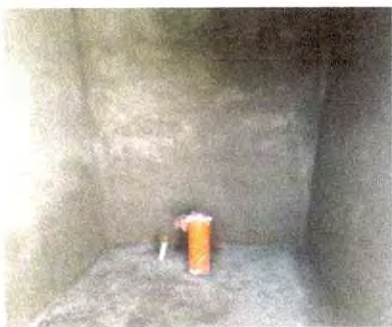
Foto 11: Reparación de paredes de sanitario y de tubería de montaje/cponexión de sanitario lavable de cerámica, finalizado.

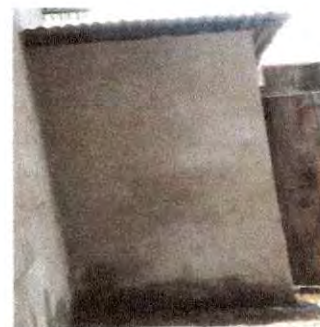
Foto 12: Sustitución de lámina en mal estado en sanitarios por laminada troquelada calibre 26 culminado.

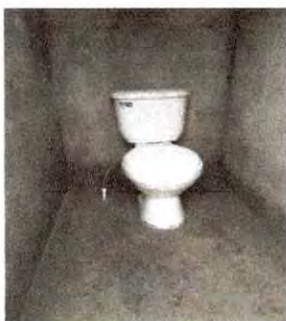
Foto13: Sustitución de nuevo sanitario lavable de ceramica, concluido.

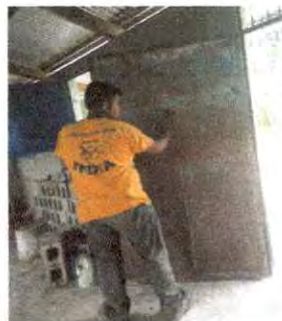
Foto 14: Ejecución de trabajos iniciales de mantenimiento de puertas metálicas(lijado, pintura y soldadura) en aulas.

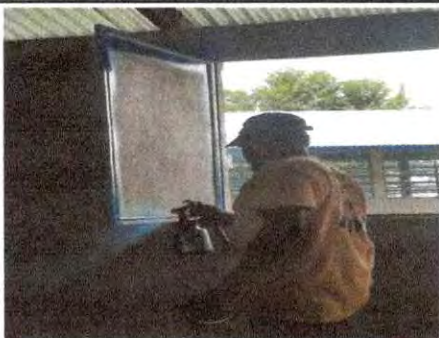
Foto 15: Proceso de mejoramiento de ventanas de aula con pintura, lijado y soldadura.

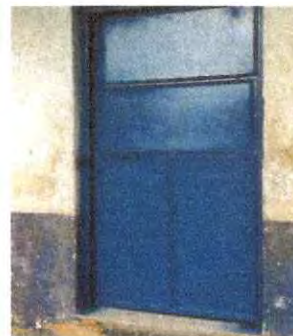
Foto 16: Mejoramiento de puertas de aula lijado y pintura en ejecución.

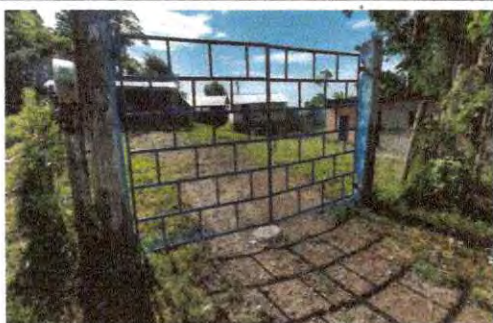
Foto 17: Detalles finales de mejoramiento de portón principal.

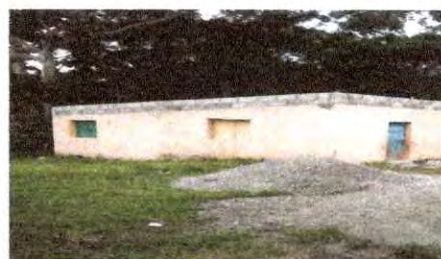
Foto 18: levantado de cuatro paredes dos iladas de block del aula en proceso

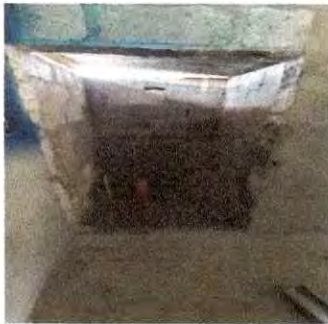
Foto 13: sellar y abrir puerta en block en sanitarios en proceso .

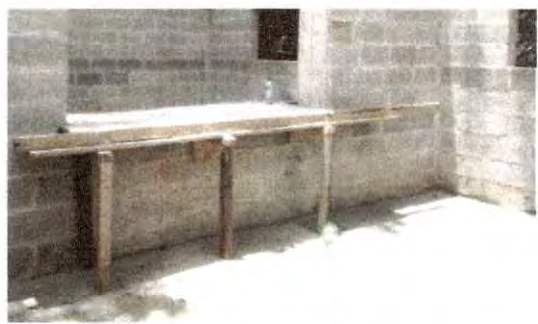
Foto 14: fundicion de mezon en la cocina en proceso.
