SITUACIÓN DEFICIENCIAS DETERMINADAS

| NOMBRE DEL ESTABLECIMIENTO: | EORM | DIRECCIÓN DEL ESTABLECIMIENTO: | ALDEA CRUZADILLA |
| CÓDIGO DEL ESTABLECIMIENTO: | 22-14-0517-43 | FECHA: | 3/09/2024 |

REGISTRO FOTOGRÁFICO  
PROGRAMA DE MANTENIMIENTO DE EDIFICIOS ESCOLARES PÚBLICOS

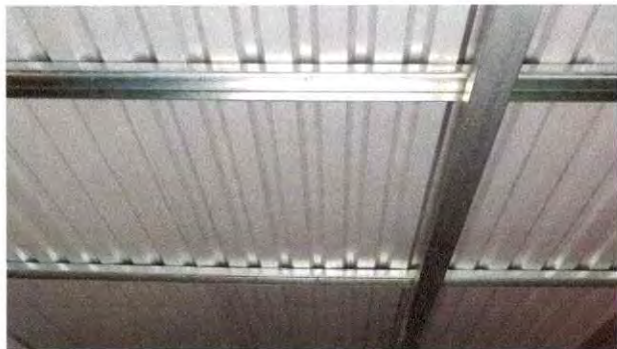
Foto1: Sustitución de estructura de madera en mal estado por estructura de metal galvanizada en cocina culminado

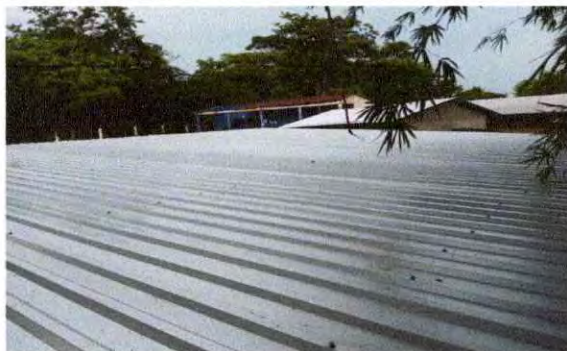
Foto 2: Trabajos finalizados de sustitución de lámina en mal estado por lámina troquelada calibre 26 en cocina

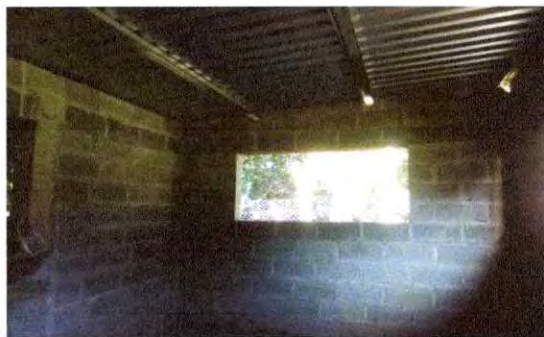
Foto 3: Mejoramiento de paredes de block en cocina culminado.

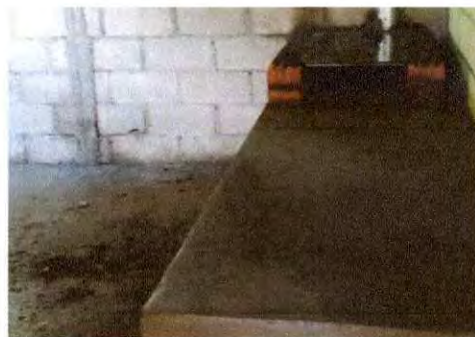
Foto 4: Trabajos completados de mejoramiento de polletón e instalacion de plancha y chimenea.

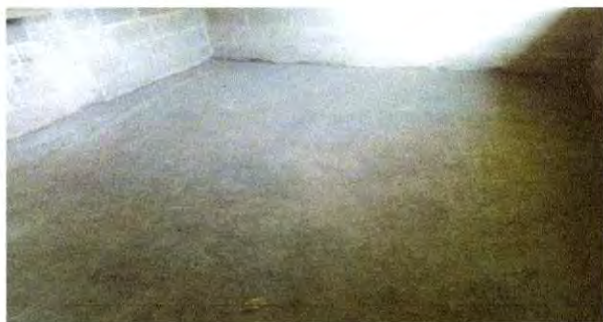
Foto 5: Mejoramiento de torta rústica de cemento en cocina completado.

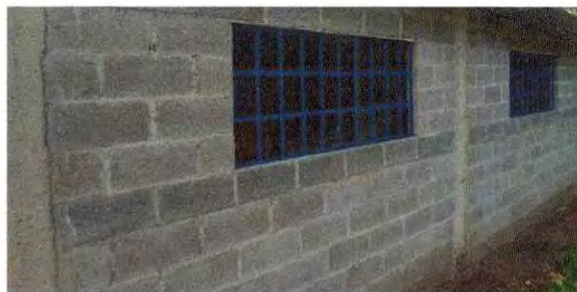
Foto 6: Mejoramiento de ventanas de malla en cocina culminado.

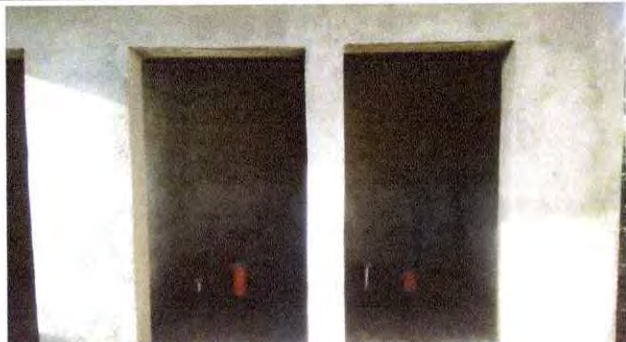
Foto 07: Mejoramiento de paredes de baños completados.

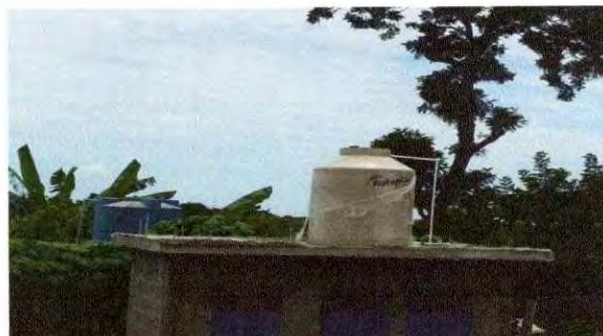
Foto 08: Instalación finalizada de tinaco de agua y sus accesorios para suministrar a servicios sanitarios.

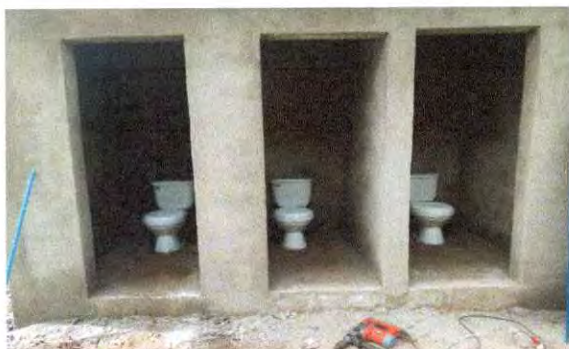
Foto 09: Sustitución de sanitarios lavables de porcelana en mal estado por nuevos realizada.

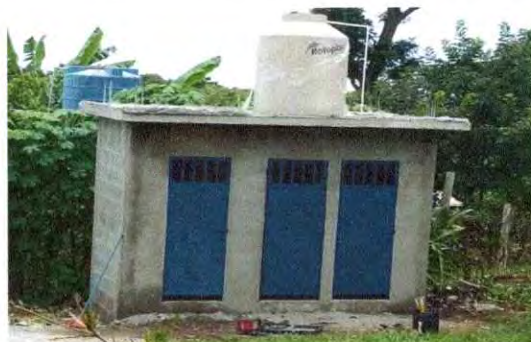
Foto 10: Sustitución de puertas de madera en mal estado por puertas nuevas de metal, culminado.

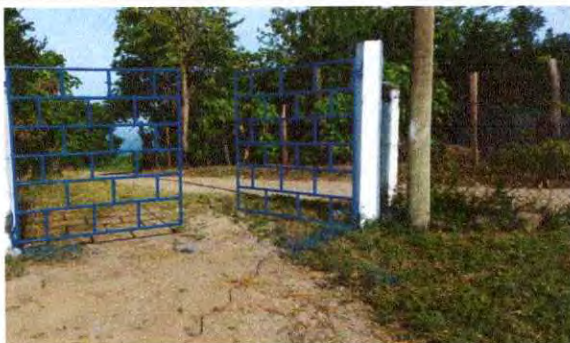
Foto 11: Trabajos de mantenimiento de portón de acceso principal concluidos (lijado y pintura)

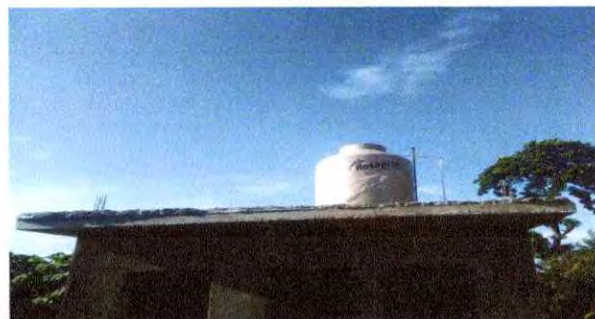
Foto 12: Terraza en los baños para el tinaco culminado.

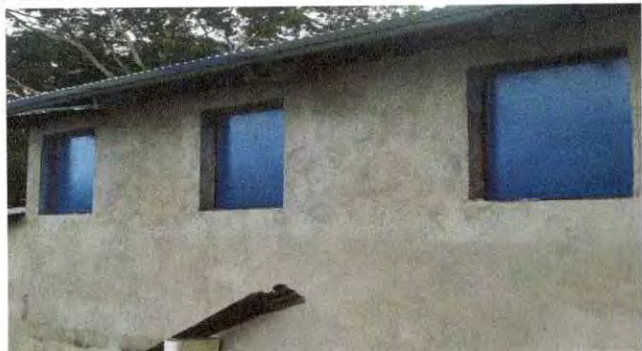
Foto 13: Finalización de Mejoramiento de ventanas ( lijado, soldadura y pintura ) en aula completado.

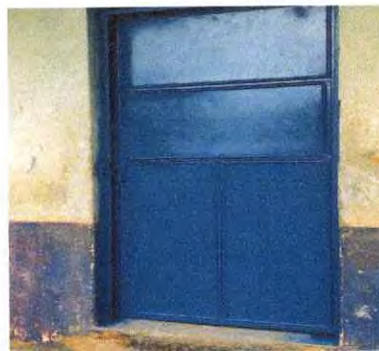
Foto 14: Mantenimiento puerta metálica ( lijado y pintura ) en aula completado.

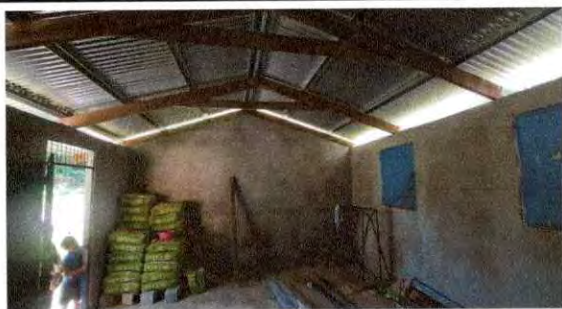
Foto 15: Repello de pared interior y exterior de aula culminado.

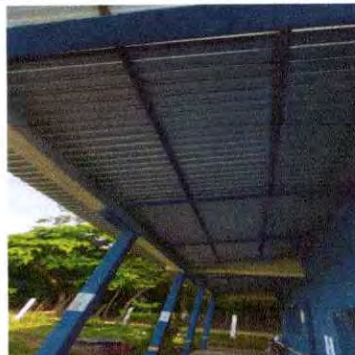
Foto 16: Mejoramiento de estructura metálica en aulas (lijado y pintura), concluido.

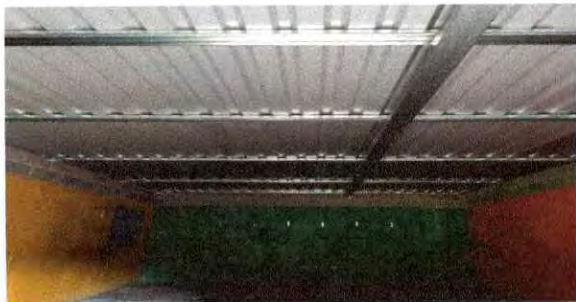
Foto 17: Sustitución de lámina en mal estado por lamina troquelada calibre 26 en aula, completada.

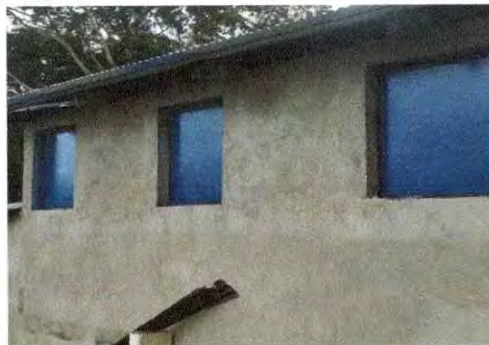
Foto 18: Repello de pared interior y exterior de aula culminado.

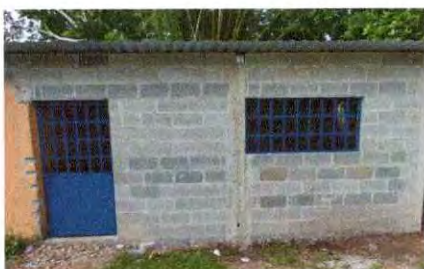
Foto 19: Sustrucción de puerta de madera en mal estado por puerta de metal en cocina culminado

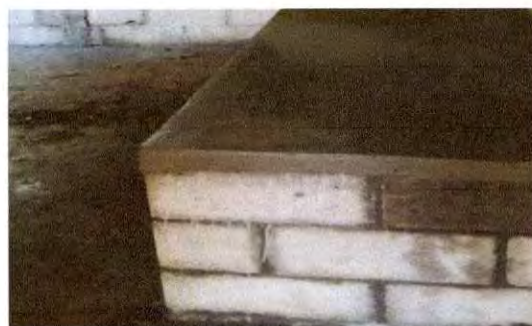
Foto 20: Mesa de cemento en area de cocina, terminada.

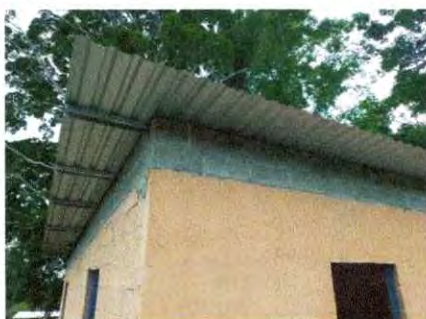
Foto 21: Levantamiento de los iladas de block en cuatro paredes de un aula finalizado.

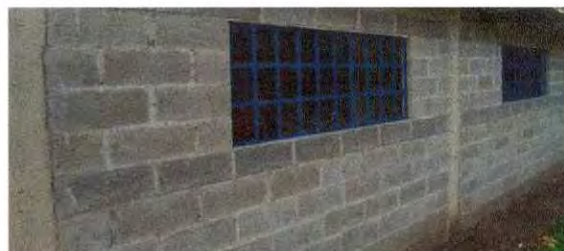
Foto 22: Sustrucción de ventanas de malla por ventanas de rejas de metal culminado.

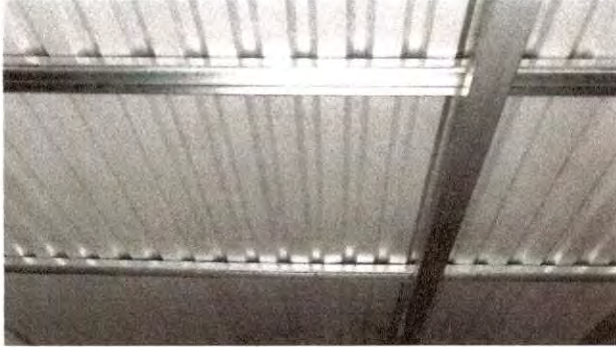
Foto 1: Sustrucción de estructura de madera en mal estado por estructura de metal galvanizada en cocina culminado

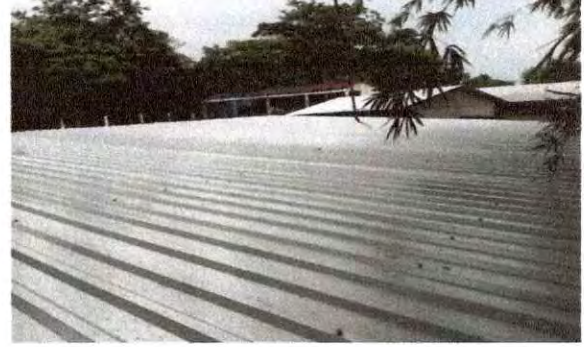
Foto 2: Trabajos finalizados de sustrucción de lámina en mal estado por lámina troquelada calibre 26 en cocina

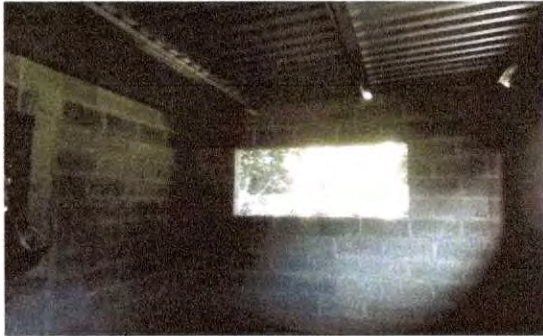
Foto 3: Mejoramiento de paredes de block en cocina culminado.

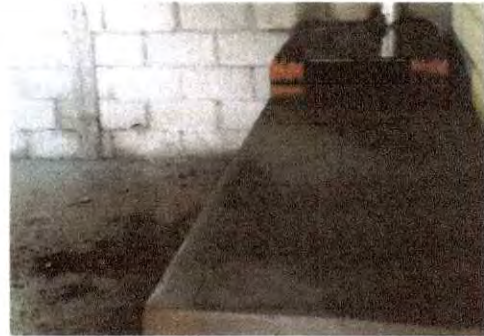
Foto 4: Trabajos completados de mejoramiento de polietileno e instalación de plancha y chimenea.

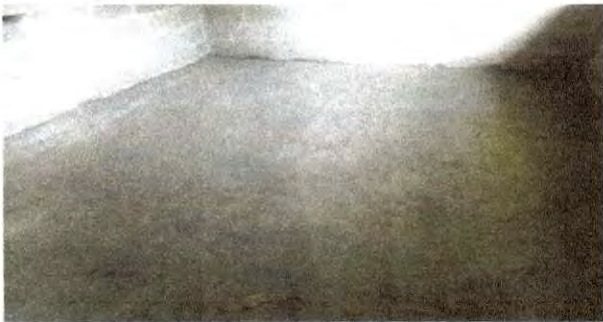
Foto 5: Mejoramiento de torta rústica de cemento en cocina completado.

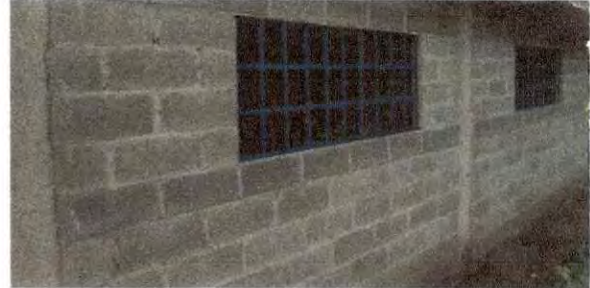
Foto 6: Mejoramiento de ventanas de malla en cocina culminado.

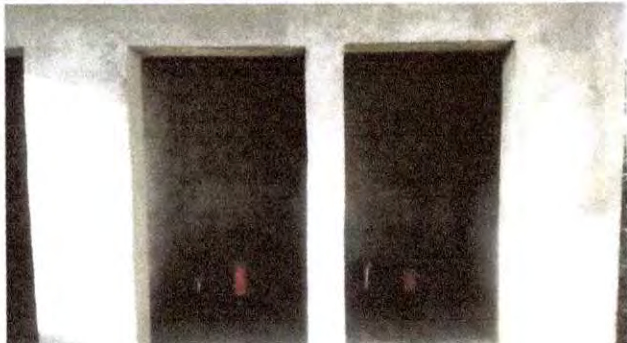
Foto 07: Mejoramiento de paredes de baños completados.

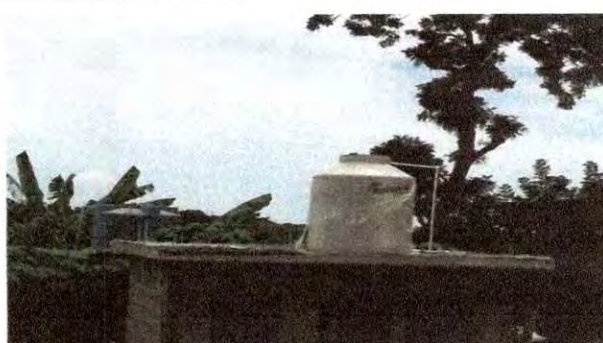
Foto 08: Instalación finalizada de tinaco de agua y sus accesorios para suministrar a servicios sanitarios.

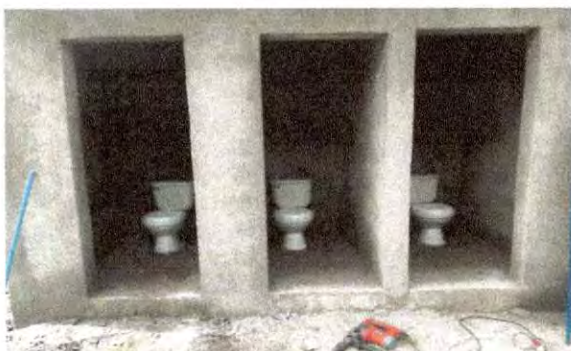
Foto 09: Sustitución de sanitarios lavables de porcelana en mal estado por nuevos realizada.

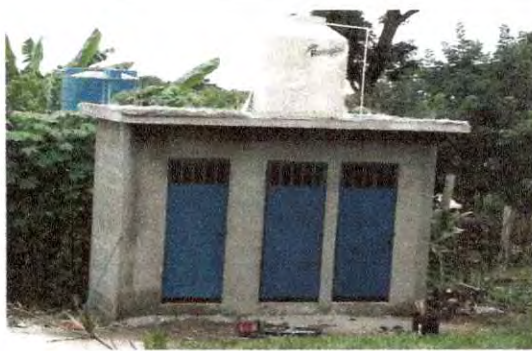
Foto 10: Sustitución de puertas de madera en mal estado por puertas nuevas de metal, culminado.

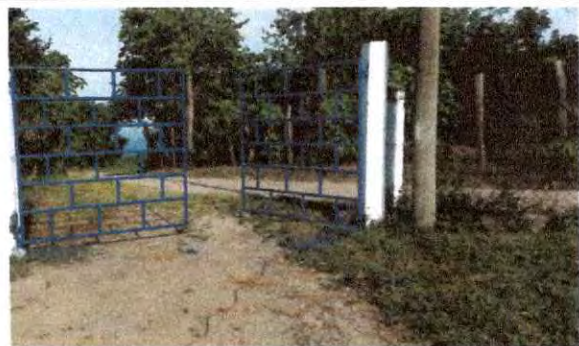
Foto 11: Trabajos de mantenimiento de portón de acceso principal concluidos (lijado y pintura)

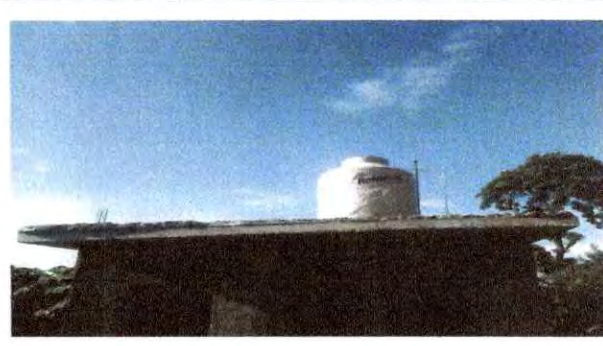
Foto 12: Terraza en los baños para el tinaco culminado.

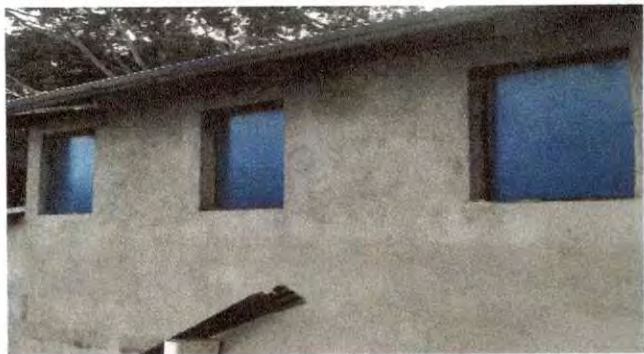
Foto 13: Finalización de Mejoramiento de ventanas ( lijado, soldadura y pintura ) en aula completado.

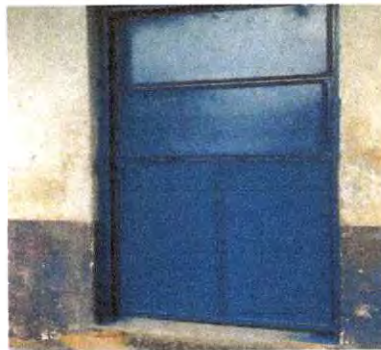
Foto 14: Mantenimiento puerta metálica ( lijado y pintura ) en aula completado.

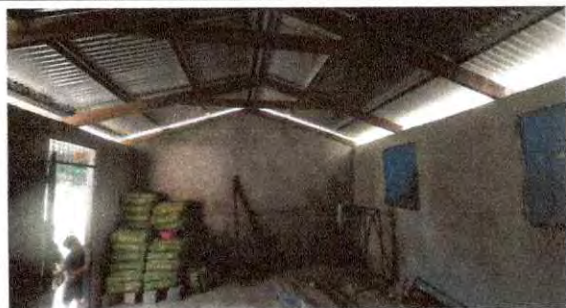
Foto 15: Repello de pared interior y exterior de aula culminado.

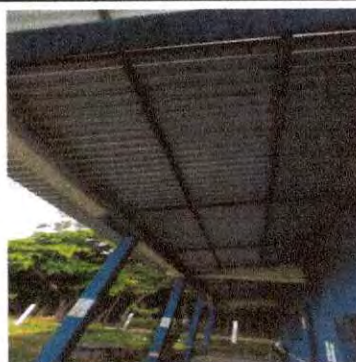
Foto 16: Mejoramiento de estructura metálica en aulas (lijado y pintura), concluido.

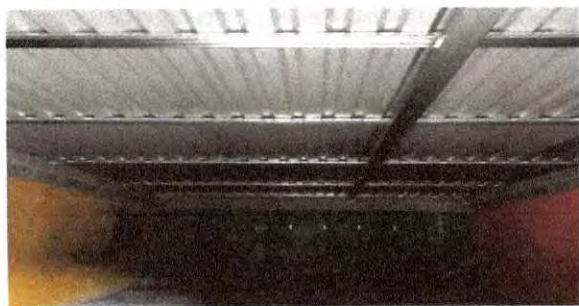
Foto 17: Sustitución de lámina en mal estado por lamina troquelada calibre 26 en aula, completada.

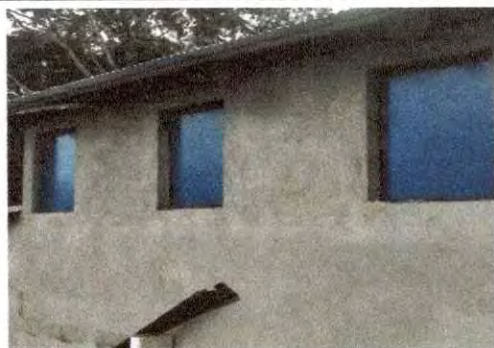
Foto 18: Repello de pared interior y exterior de aula culminado.

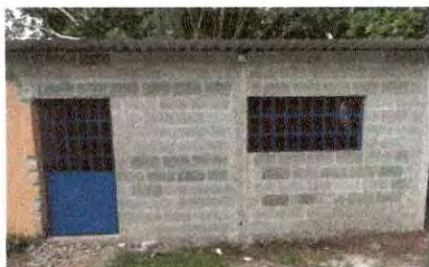
Foto 19: Sustrución de puerta de madera en mal estado por puerta de metal en cocina culminado

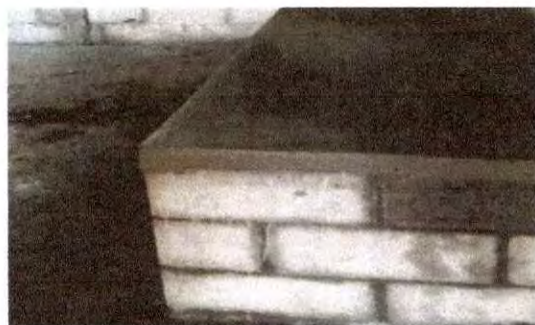
Foto 20: Mesa de cemento en area de cocina, terminada.

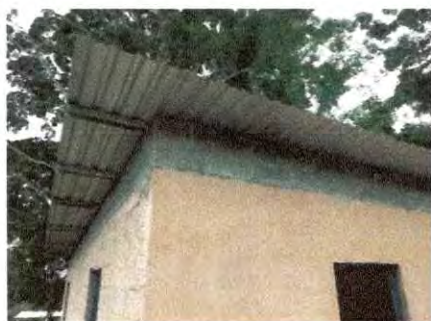
Foto 21. Levantamiento de los iladas de block en cuatro paredes de un aula finalizado.

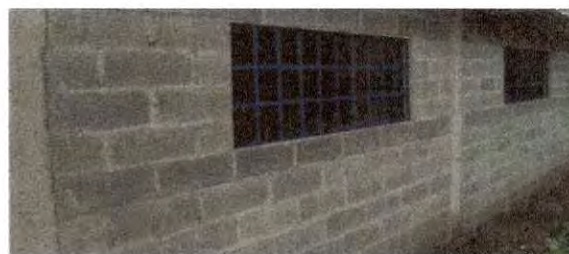
Foto 22: Sustrución de ventanas de malla por ventanas de rejas de metal culminado.

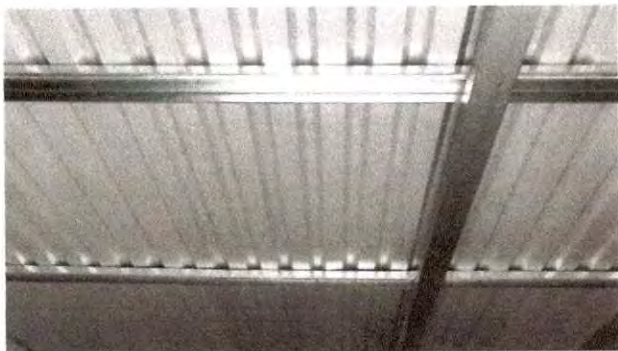
Foto1: Sustrucción de estructura de madera en mal estado por estructura de metal galvanizada en cocina culminado

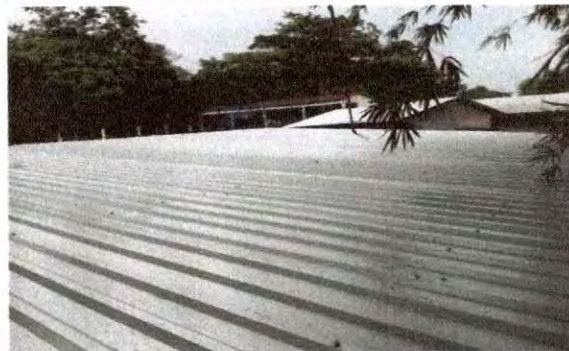
Foto 2: Trabajos finalizados de sustitución de lámina en mal estado por lámina troquelada calibre 26 en cocina

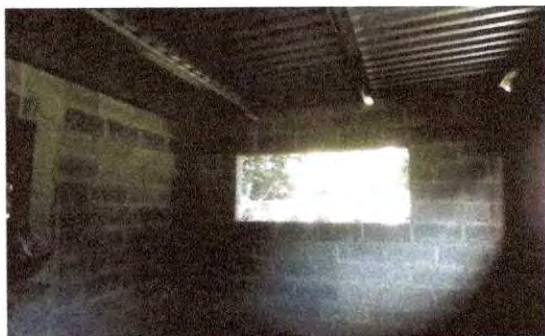
Foto 3: Mejoramiento de paredes de block en cocina culminado.

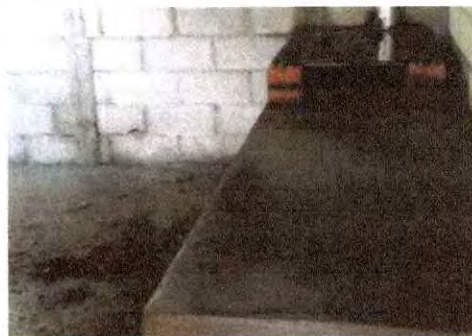
Foto 4: Trabajos completados de mejoramiento de poltón e instalacion de plancha y chimenea.

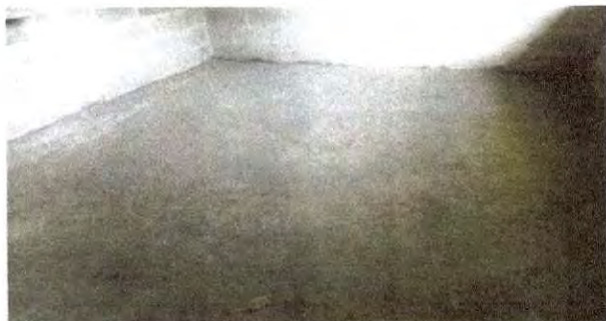
Foto 5: Mejoramiento de torta rústica de cemento en cocina completado.

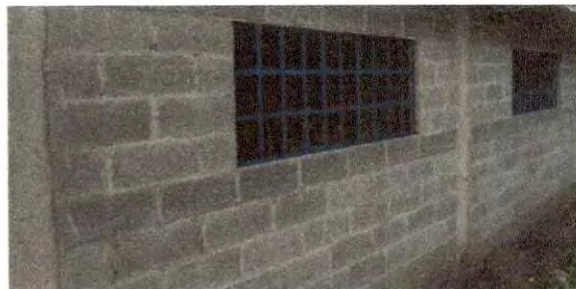
Foto 6: Mejoramiento de ventanas de malla en cocina culminado.

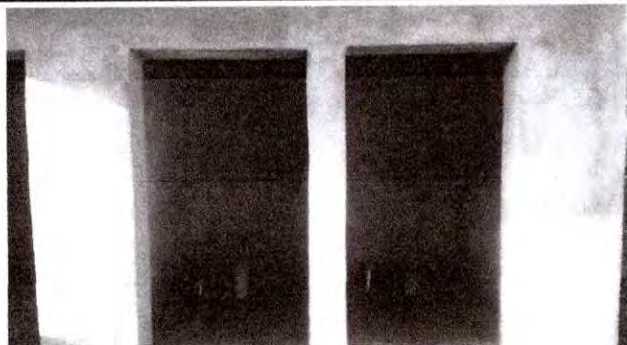
Foto 07: Mejoramiento de paredes de baños completados.

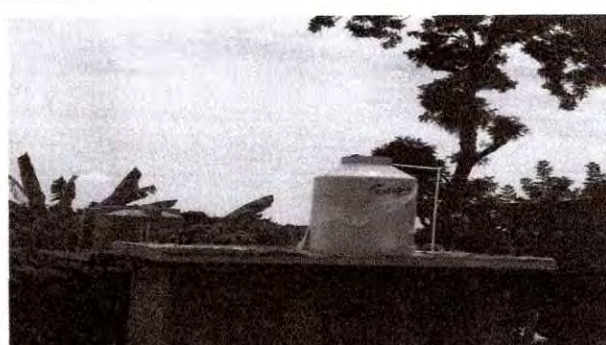
Foto 08: Instalación finalizada de tinaco de agua y sus accesorios para suministrar a servicios sanitarios.

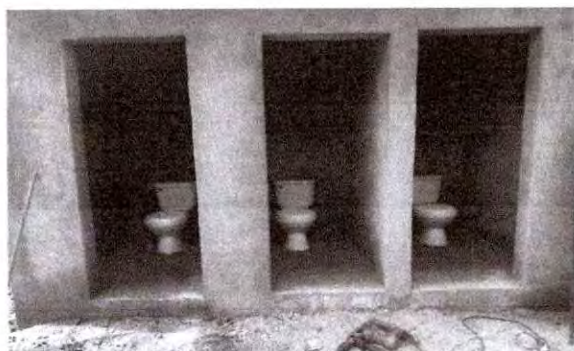
Foto 09: Sustitución de sanitarios lavables de porcelana en mal estado por nuevos realizada.

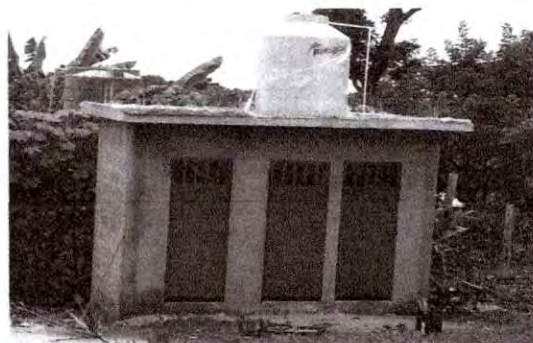
Foto 10: Sustitución de puertas de madera en mal estado por puertas nuevas de metal, culminado.

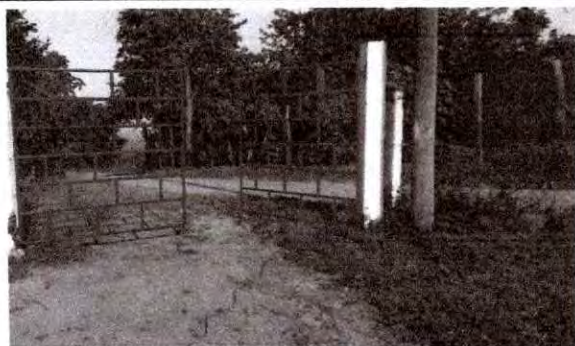
Foto 11: Trabajos de mantenimiento de portón de acceso principal concluidos (lijado y pintura)

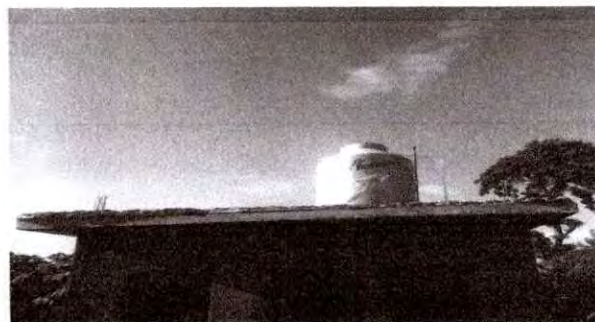
Foto 12: Terraza en los baños para el tinaco culminado.

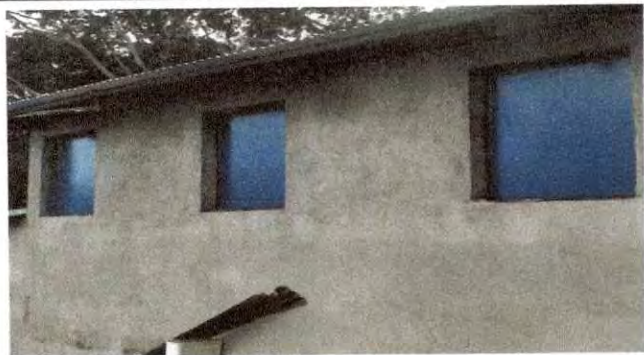
Foto 13: Finalización de Mejoramiento de ventanas ( lijado, soldadura y pintura ) en aula completado.

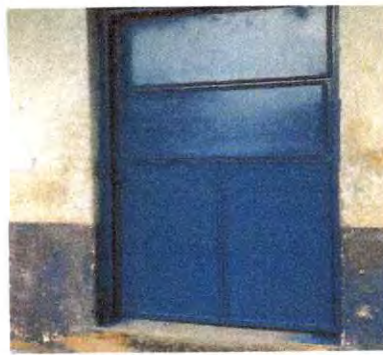
Foto 14: Mantenimiento puerta metálica ( lijado y pintura ) en aula completado.

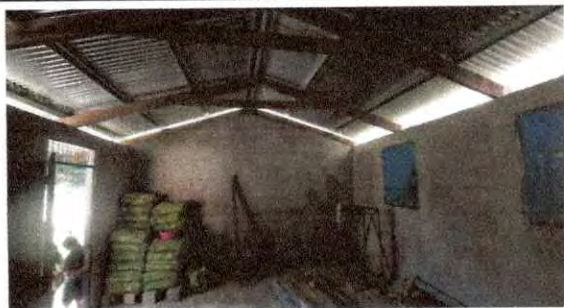
Foto 15: Repello de pared interior y exterior de aula culminado.

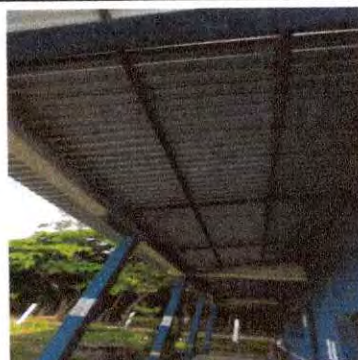
Foto 16: Mejoramiento de estructura metálica en aulas (lijado y pintura), concluido.

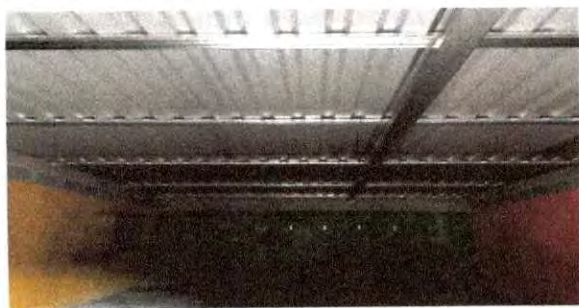
Foto 17: Sustitución de lámina en mal estado por lamina troquelada calibre 26 en aula, completada.

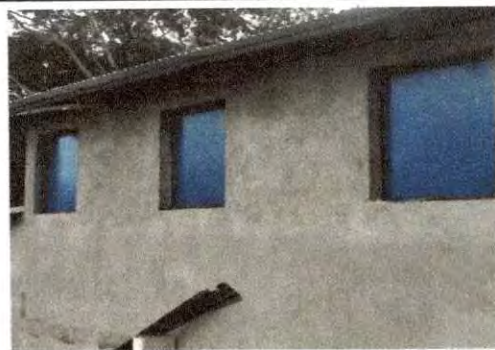
Foto 18: Repello de pared interior y exterior de aula culminado.
