SITUACIÓN DEFICIENCIAS DETERMINADAS

| DEPARTAMENTO: | JUTIAPA | MUNICIPIO: | MOYUTA |
| NOMBRE DEL ESTABLECIMIENTO: | EORM | DIRECCIÓN DEL ESTABLECIMIENTO: | ALDEA LA COYOTA ,MOYUTA JUTIAPA |
| CÓDIGO DEL ESTABLECIMIENTO: | 22-14-1453-43 | FECHA: | 09/09/2024 |

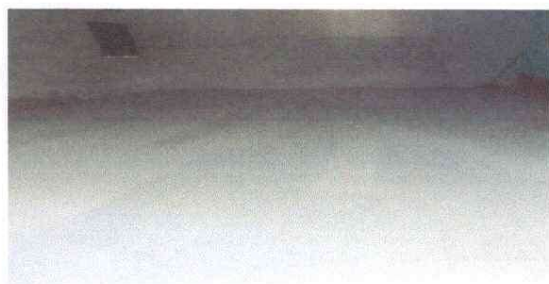
Foto 1: Módulo Sanitario: Torta de cemento a sustituir por piso cerámico y paredes a mejorar en area de de salon

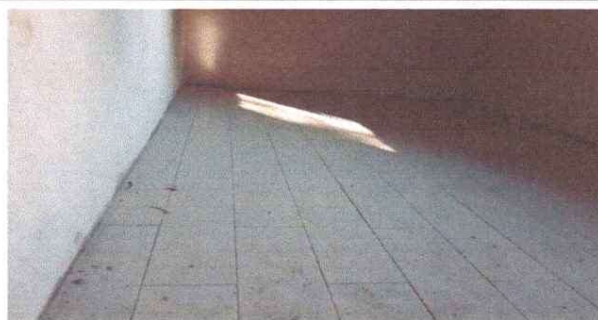
Foto 2: Módulo Cocina: Torta de cocina en mal estado para sustituir con piso cerámico, paredes dañadas a mejorar y para apertura de ventanas.

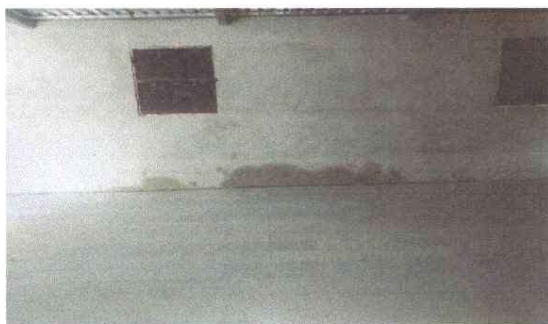
Foto 3: Módulo Aula: Paredes y piso de cemento en mal estado (Reparación de grietas , repello y sustitución de torta por piso cerámico) en area de corredor.

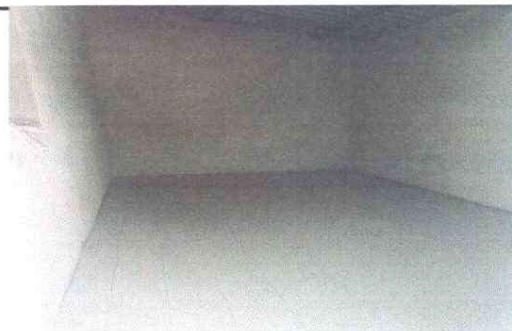
Foto 4: Módulo Aula: Piso y paredes de salón de clase en mal estado, mejoramiento con repello y piso ceramico

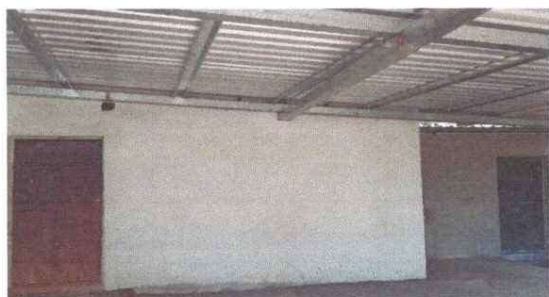
Foto 5: Módulo anexa a Cocina: Sustitución de lámina en mal estado por lámina troquelada calibre 26, sustitución de estructura portante de madera por estructura metalica galvanizada y cambio de pilares de madera por metal galvanizado. Area externa/anexa a cocina donde se encuentra pila de cemento

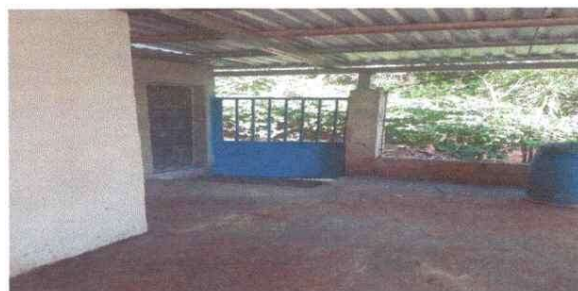
Foto 6: Mejoramiento de torta de cemento en area de acceso principal.
