SITUACIÓN DEFICIENCIAS DETERMINADAS

| NOMBRE DEL ESTABLECIMIENTO: | EODP | DIRECCIÓN DEL ESTABLECIMIENTO: | BARRIO SEGUNDA LOTIFICACIÓN |
| CÓDIGO DEL ESTABLECIMIENTO: | 17-01-0041-42 | FECHA: | 25/09/2024 |

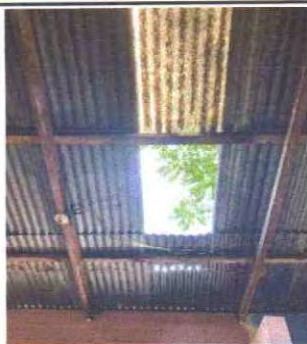
Foto 1: Sustrucción de lámina troquelada

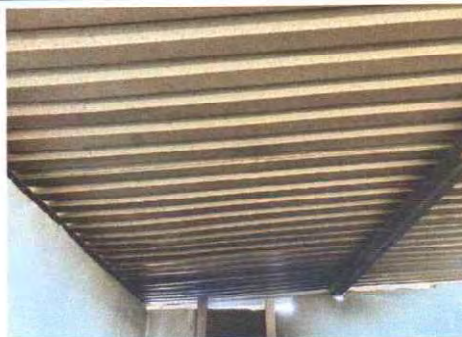
Foto 2: Mantenimiento de estructura de soporte de metal

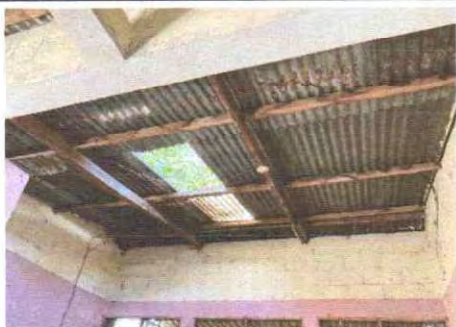
Foto 3: Mantenimiento de estructura de soporte de madera por metal

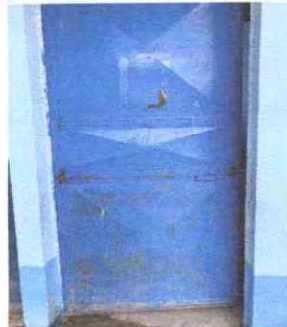
Foto 4: Mantenimiento de puerta

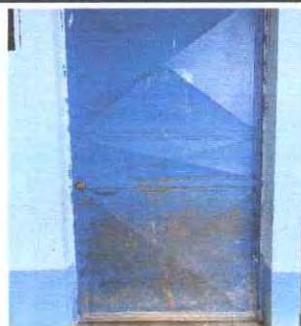
Foto 5: Mantenimiento de puerta

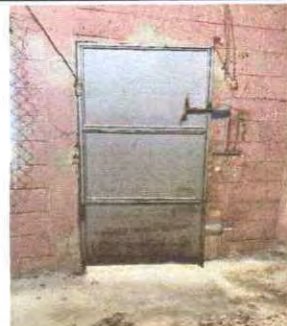
Foto 6: Mantenimiento de puerta

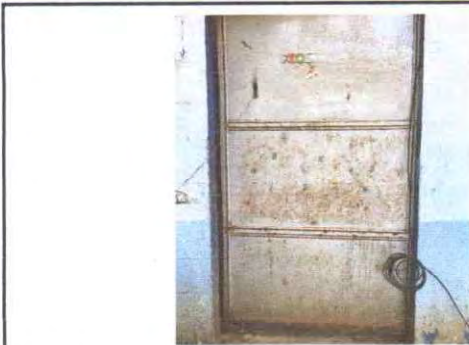
Foto 1: Mantenimiento de puerta

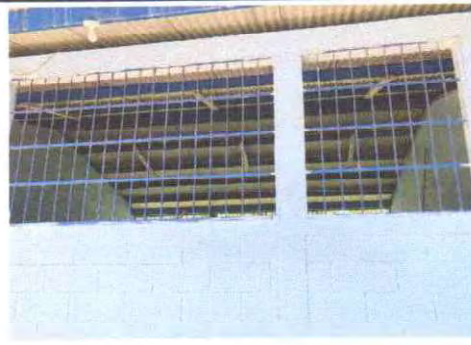
Foto 2: Mantenimiento de balcones de metal

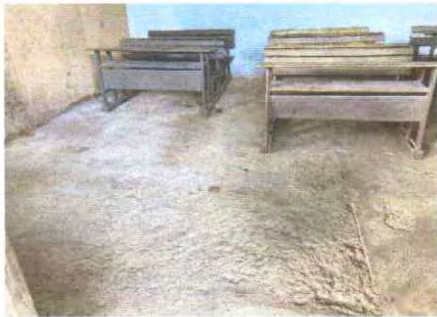
Foto 3: Reparación de torta de concreto

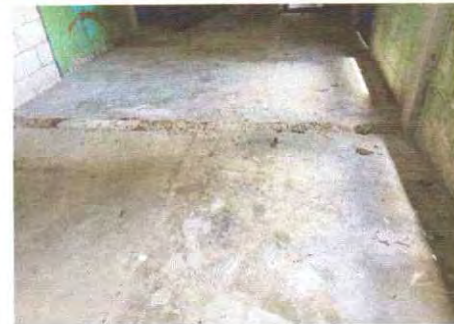
Foto 4: Reparación de torta de concreto

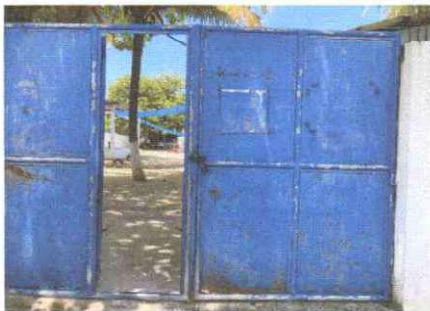
Foto 5: Mantenimiento a porton de metal

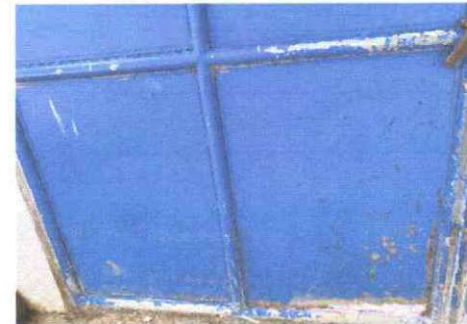
Foto 6: Mantenimiento a porton de metal

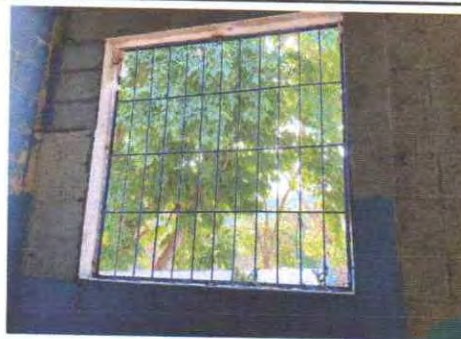
Foto 2: Fabricación e instalación de ventanas-balcon de metal

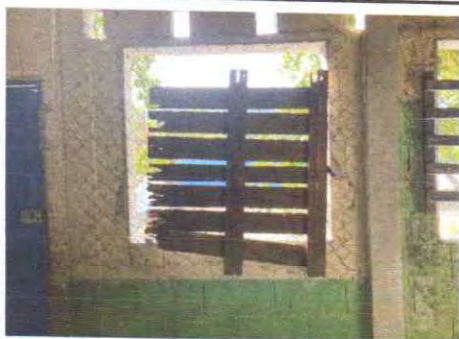
Foto 3: Fabricación e instalación de ventanas-balcon de metal

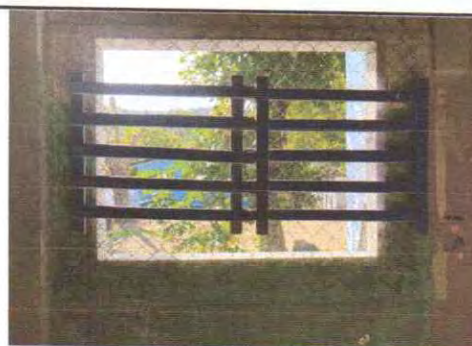
Foto 4: Fabricación e instalación de ventanas-balcon de metal

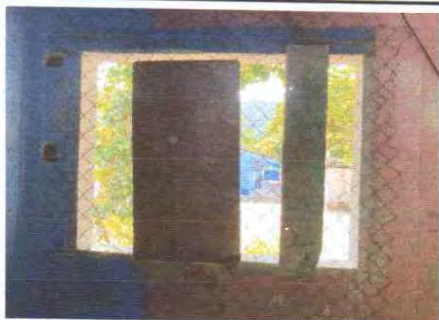
Foto 5: Fabricación e instalación de ventanas-balcon de metal

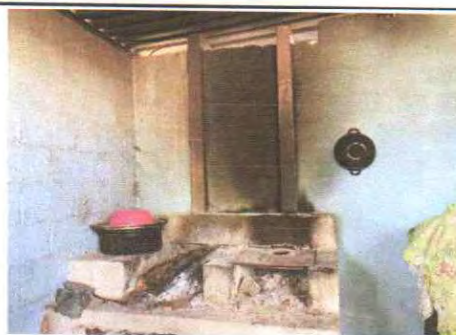
Foto 6: Sustitución de chimenea de metal

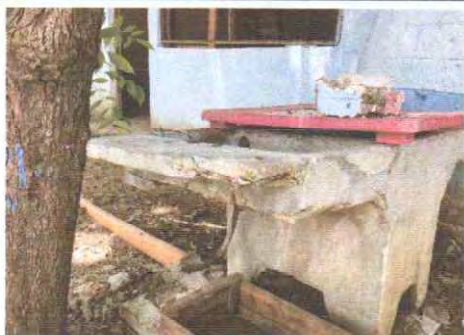
Foto 1: Sustrucción de pila de cemento de 2 lavadores

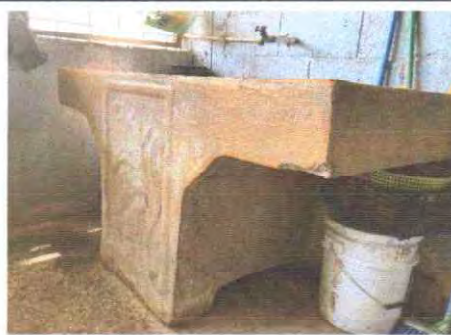
Foto 2: Sustrucción de pila de cemento de 2 lavadores
