SITUACIÓN DEFICIENCIAS DETERMINADAS

| NOMBRE DEL ESTABLECIMIENTO: | EORM BARRIO VISTA AL LAGO | DIRECCIÓN DEL ESTABLECIMIENTO: | BARRIO VISTA AL LAGO |

**REGISTRO FOTOGRÁFICO**  
**PROGRAMA DE MANTENIMIENTO DE EDIFICIOS ESCOLARES PÚBLICOS**

PRA-FOR-123  
 Versión 1

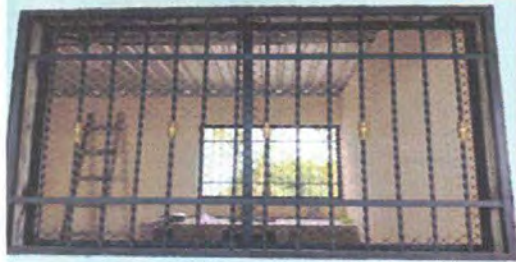
Foto 1: SUSTITUCIÓN DE BALCÓN DE METAL.

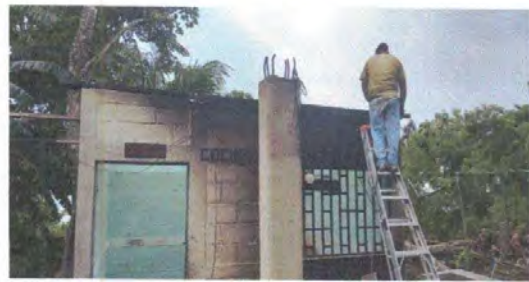
Foto 2: SUSTITUCIÓN DE ESTRUCTURA DE SOPORTE DE METAL POR METAL DE LA COCINA.

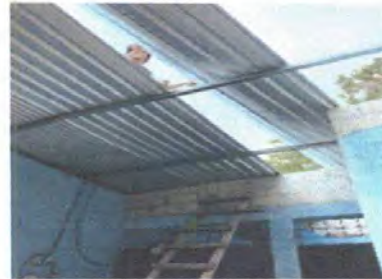
Foto 4: SUSTITUCIÓN DE LÁMINA POR LÁMINA TROQUELADA, ALUZINC CALIBRE 26. EN LOS SERVICIOS SANITARIOS.

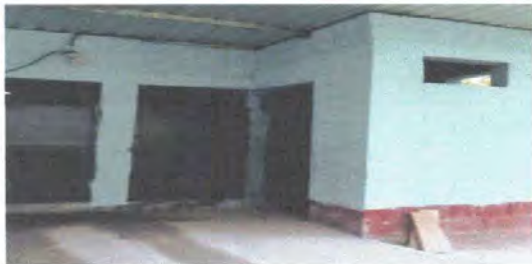
Foto 5: SUSTITUCIÓN DE PUERTA DE METAL EN SERVICIOS SANITARIOS.

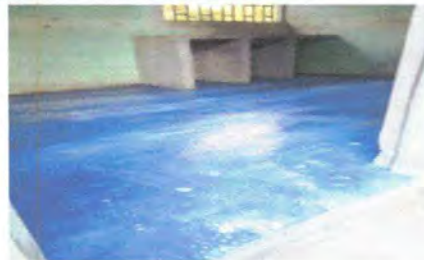
Foto 6: SUSTITUCIÓN DE PISO DE TORTA DE CONCRETO. EN LA COCINA.

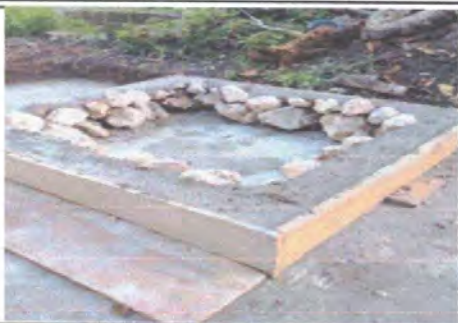
Foto 7: SUSTITUCIÓN DE ESTUFA RURAL.

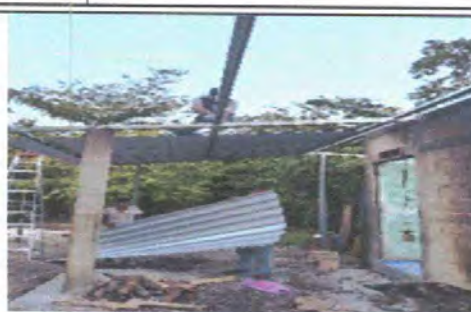
Foto 8: SUSTITUCIÓN DE LÁMINA POR LÁMINA TROQUELADA ALUZINC, CALIBRE 26. EN LA COCINA.

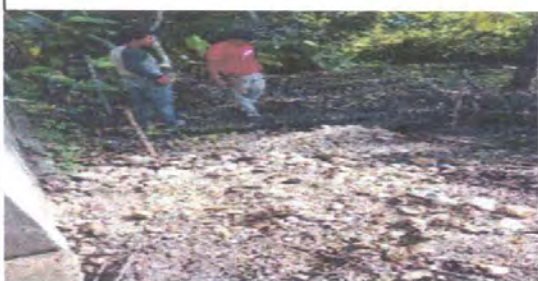
Foto 9: SUSTITUCIÓN DE DEPÓSITO PARA AGUA.

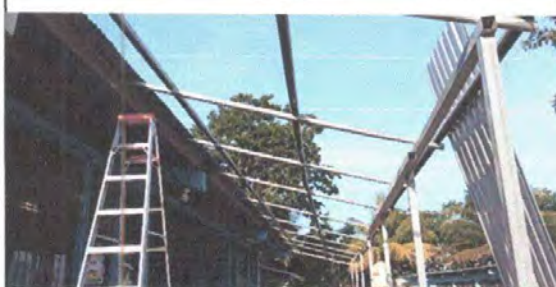
Foto 10: SUSTITUCIÓN DE LÁMINA POR LÁMINA TROQUELADA ALUZINC CALIBRE 26. EN EL CORREDOR.

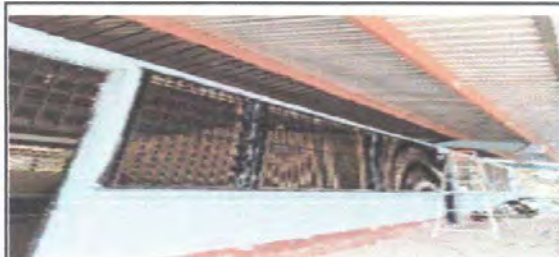
Foto 11: MANTENIMIENTO A BALCONES DE METAL.

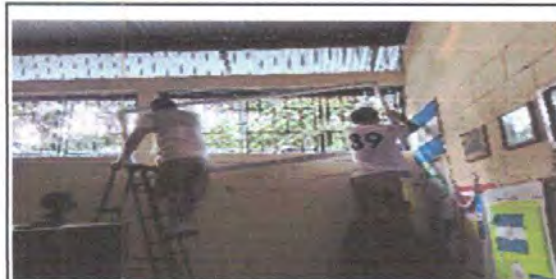
Foto 12: SUSTITUCIÓN DE ESTRUCTURA DE METAL DE VENTANA.

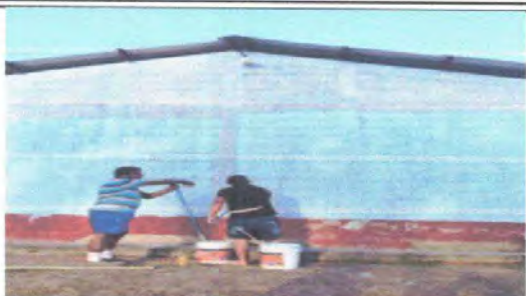
Foto 13. PINTURA INTERIOR EXTERIOR AULAS, COCINA Y BAÑOS

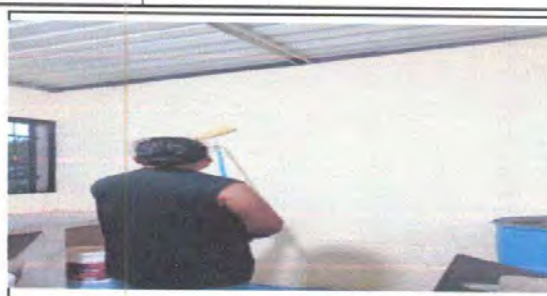
Foto 14: PINTURA INTERIOR DE AULAS, COCINA Y BAÑOS

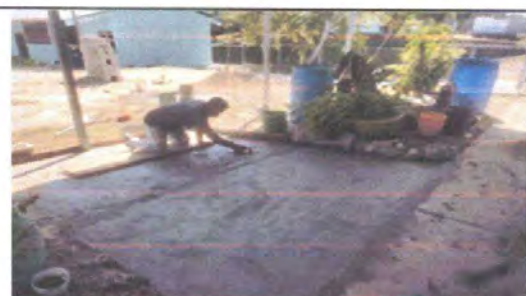
Foto15: TORTA DE CONCRETO FRENTE A AULAS.

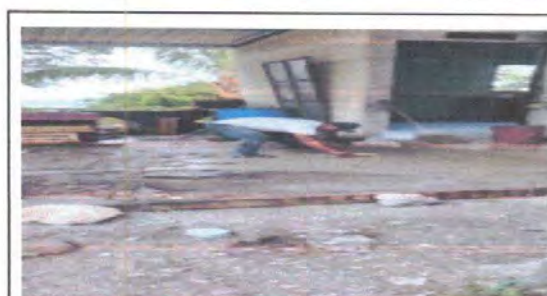
Foto 16: TORTA DE CONCRETO POR PILA DE LA COCINA

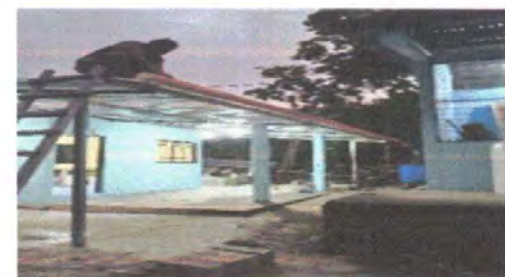
Foto 17. Canal de PVC 18 mts en Cocina

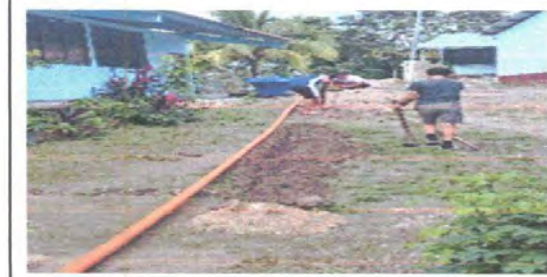
Foto 18. Tebería de PVC de aguas negras

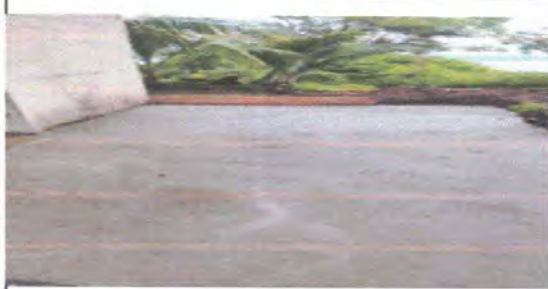
Foto 19: TORTA DE CONCRETO EN PARTE DE ALADO DE COCINA

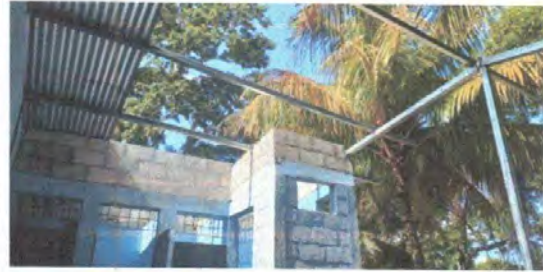
Foto 20: AMPLIACION ALTURA DE BAÑO

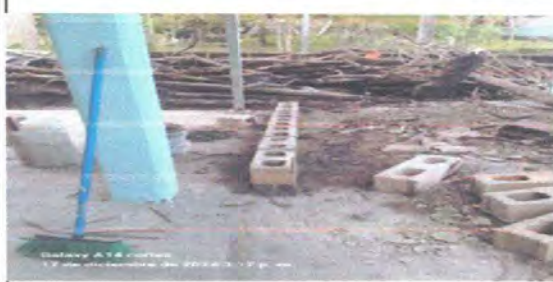
Foto 21: PEGADO DE BLOCK POR ESTUFA RURAL
