SITUACIÓN DEFICIENCIAS DETERMINADAS:      PREVIO ☐      DURANTE ☐      POSTERIOR ☒

| DEPARTAMENTO: | Petén | MUNICIPIO: | San Benito |
| NOMBRE DEL ESTABLECIMIENTO: | E.O.R.M. | DIRECCIÓN DEL ESTABLECIMIENTO: | Barrio Las Flores |
| CÓDIGO DEL ESTABLECIMIENTO: | 17 - 03 - 0014 - 43 | FECHA: | 29/06/2024 |

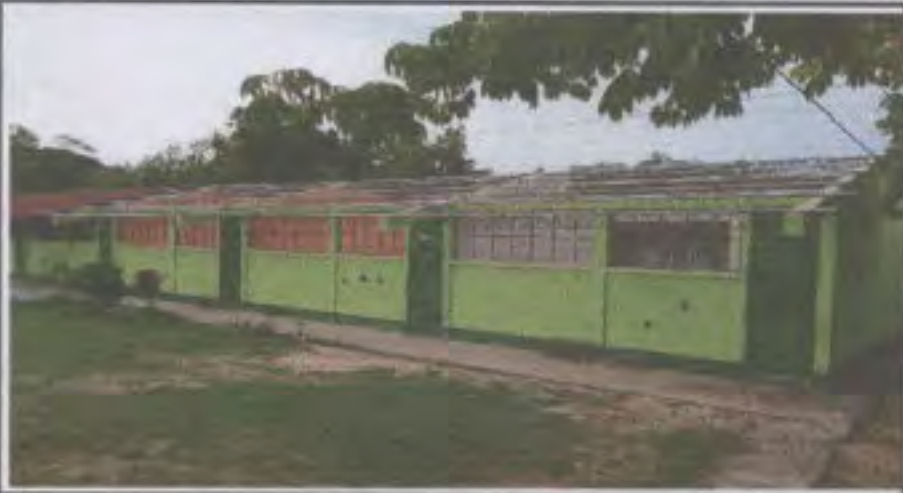
Foto1: En esta fotografía se puede observar la instalación de la estructura de soporte en las respectivas aulas.

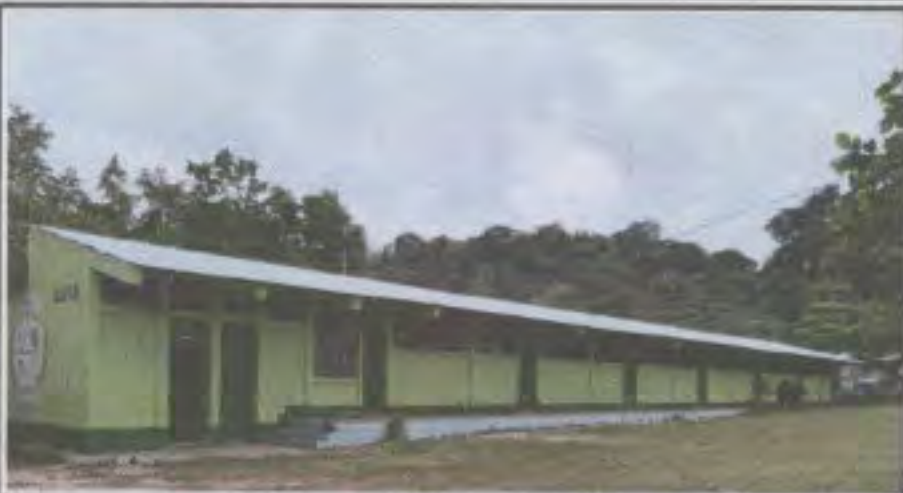
Foto 2: En esta fotografía se puede observar como quedó instalada la lámina troquelada aluzinc calibre 26, en su totalidad en las aulas.

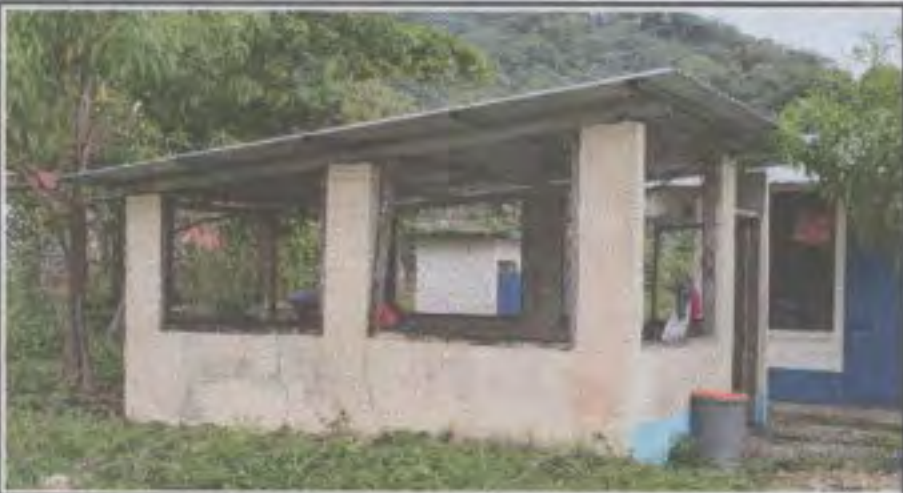
Foto 3: De esta manera quedó evidenciada mediante esta fotografía la instalación de la lámina troquelada aluzinc calibre 26 en la cocina.

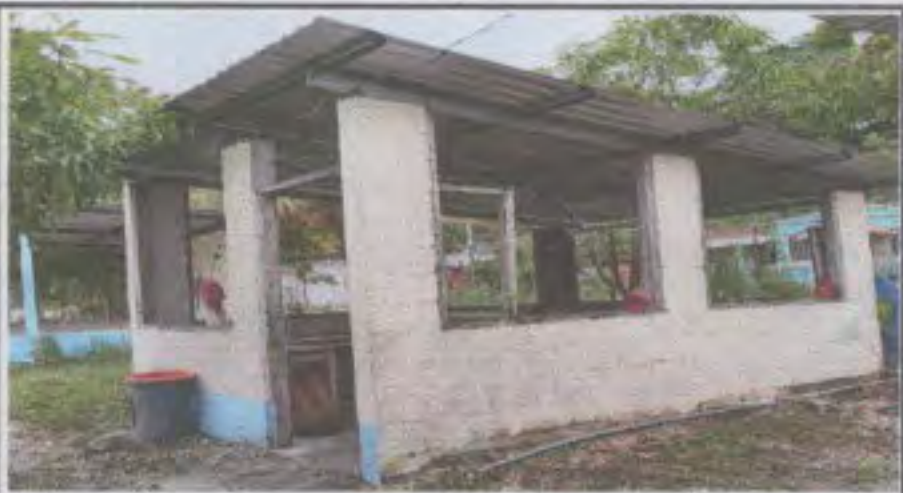
Foto 4: Por medio de esta fotografía de perfil queda evidenciada la instalación de la lámina troquelada aluzinc calibre 26 en la respectiva cocina.

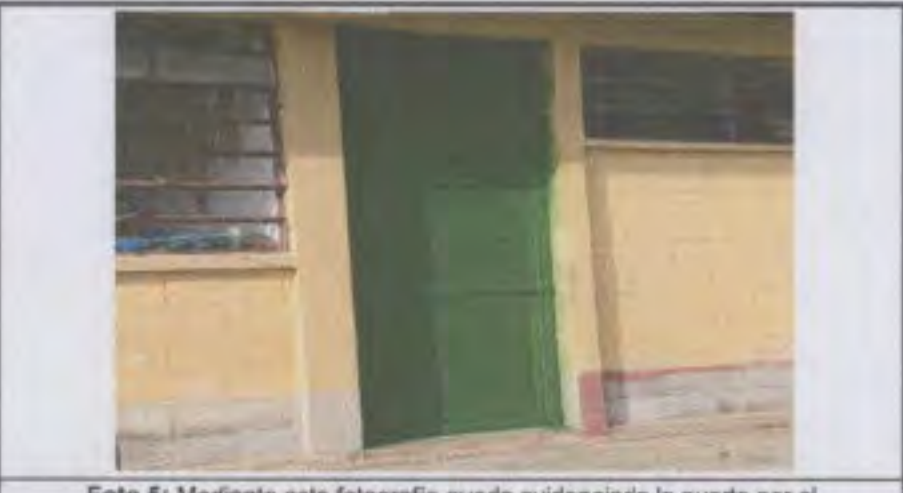
Foto 5: Mediante esta fotografía queda evidenciada la puerta por el mantenimiento de lijado, cepillado, cambio de lámina y aplicación de pintura que se realizó en la puerta.

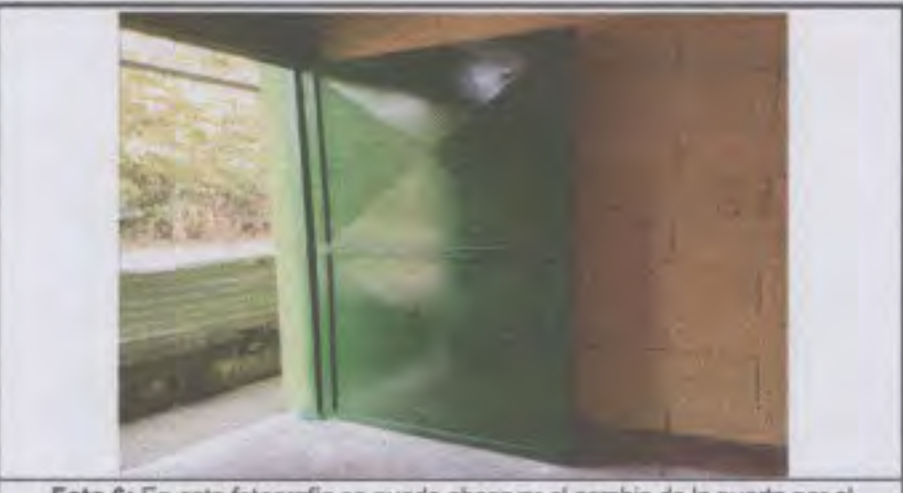
Foto 6: En esta fotografía se puede observar el cambio de la puerta por el mantenimiento de lijado, cepillado, lámina dañada y aplicación de la pintura que se hizo en la puerta, en la parte de atrás de la dirección.
