SITUACIÓN DEFICIENCIAS DETERMINADAS      PREVIO ☐      DURANTE ☒      POSTERIOR ☐

| NOMBRE DEL ESTABLECIMIENTO: | E.O.R.M | DIRECCIÓN DEL ESTABLECIMIENTO: | CASERRÍO REY BALANTUN |
| CÓDIGO DEL ESTABLECIMIENTO: | 17-04-0075-43 | FECHA: | 18/12/2024 |

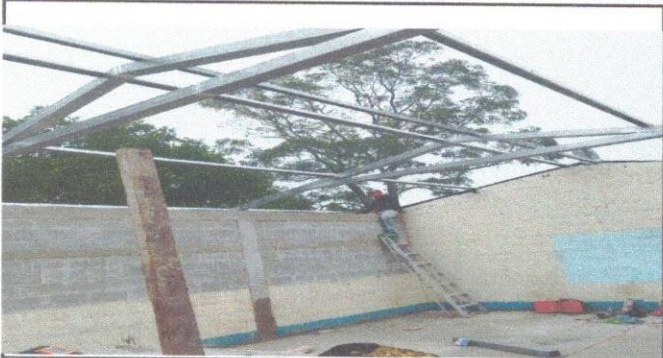
Foto1: SUSTITUCION DE LAMINA POR LAMINA TROQUELADA

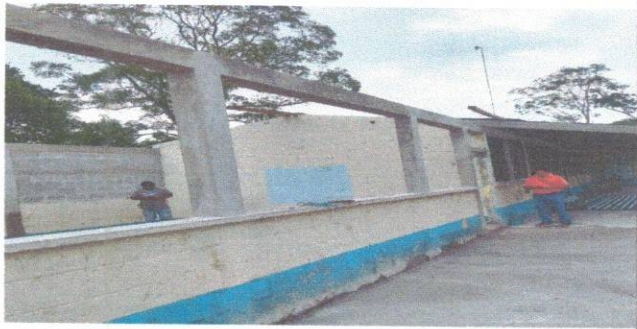
Foto 2: FABRICACION E INSTALACION DE VENTANAS DE BALCON

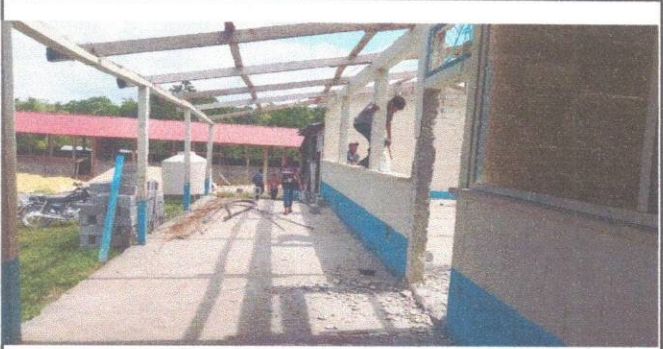
Foto 3: FABRICACION E INSTALACION DE PUERTA DE METAL

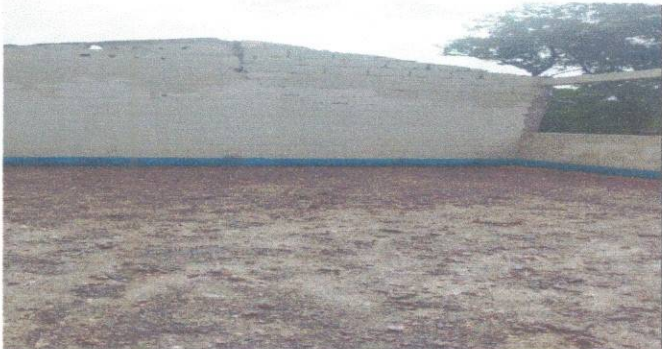
Foto 4: REPARACION DE PISO DE CEMENTO LIQUIDO

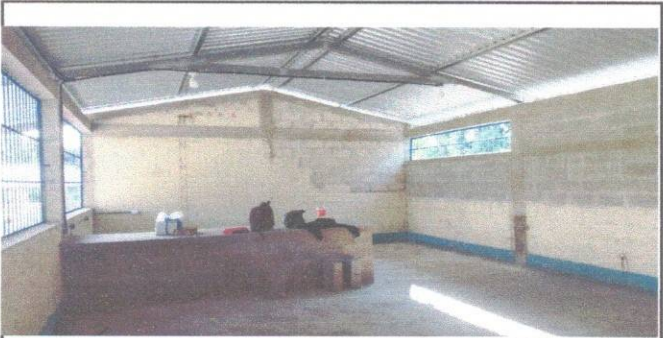
Foto 5: REPARACCION DE REPELLO Y CERNIDOS DE PARED

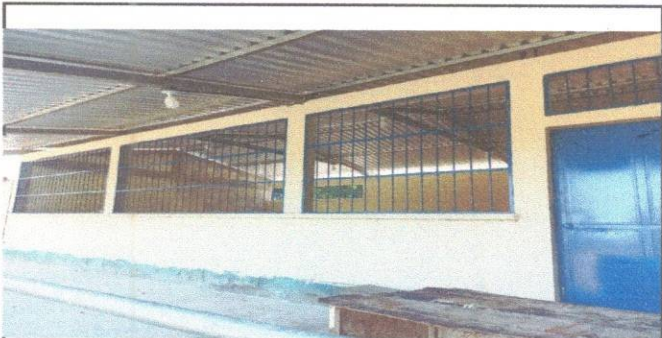
Foto 6: SUSTITUCION DE LAMPARAS

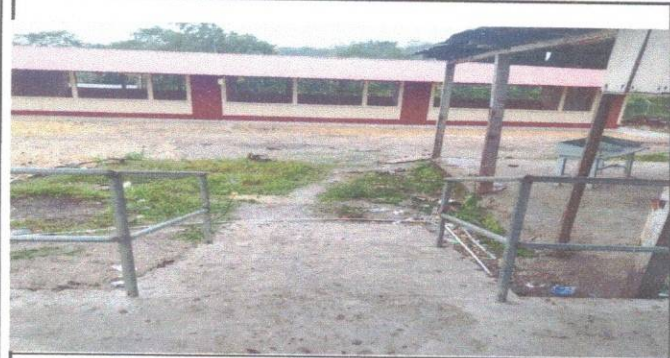
Foto7: RED DE AGUA POTABLE

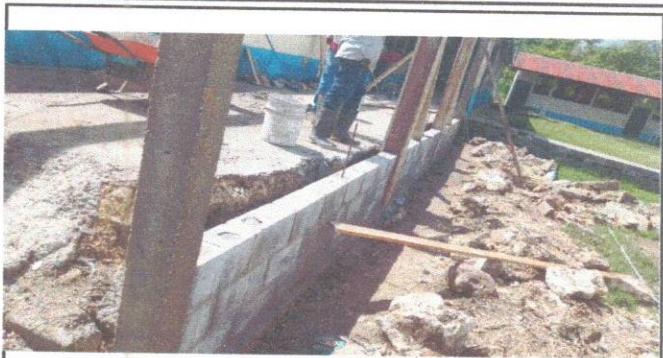
Foto 8: REPARACION DE MUROS DE CONTENSION

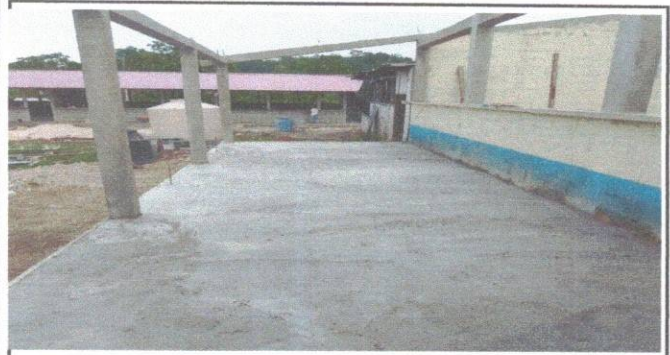
Foto 9: LOSA DE PATIO

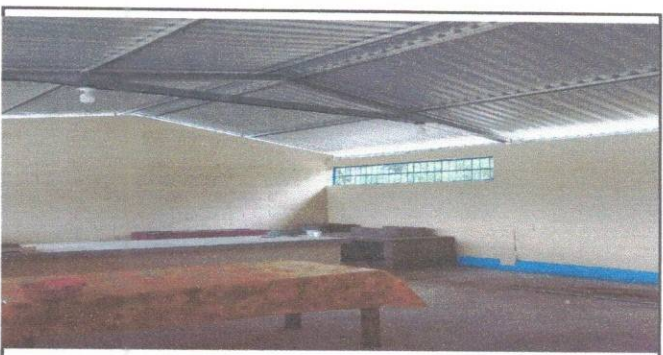
Foto 10: SUSTITUCIÓN DE DUCTOS Y ACCESORIOS
