SITUACIÓN DEFICIENCIAS DETERMINADAS      PREVIO ☐      DURANTE ☐      POSTERIOR ☒

| DEPARTAMENTO: | PETÉN | MUNICIPIO: | SAN ANDRES |
| NOMBRE DEL ESTABLECIMIENTO: | ESCUELA OFICAL RURAL MIXTA | DIRECCIÓN DEL ESTABLECIMIENTO: | CASERIO EL ALMENDRO |
| CÓDIGO DEL ESTABLECIMIENTO: | 17-04-0454-43 | FECHA: | 10/11/2024 |

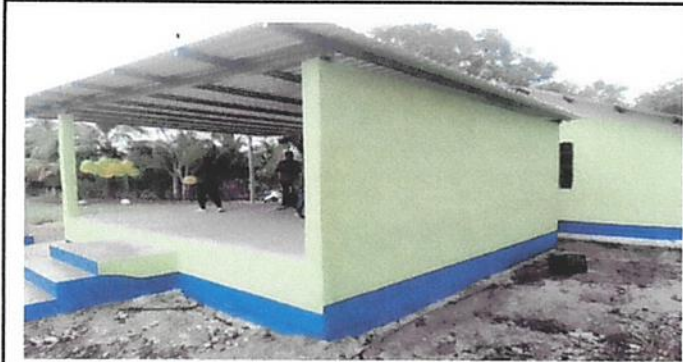
PINTURA EN MURO EXTERIOR E INTERIOR

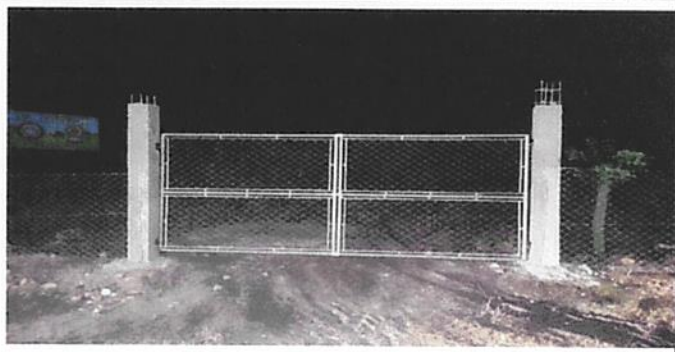
SUSTITUCIÓN DE PORTON DE METAL

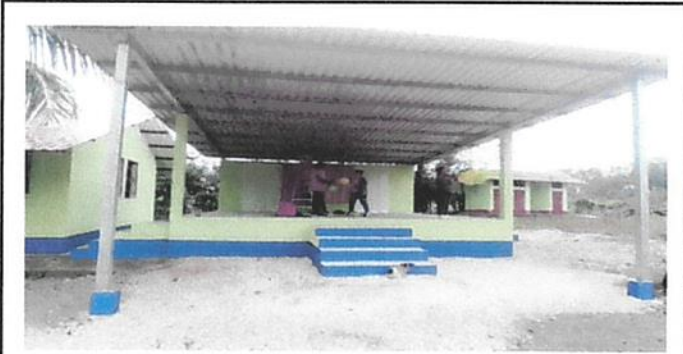
SUSTITUCIÓN DE LAMINA, POR LAMINA TROQUELADA ALUZINC CALIBRE 26

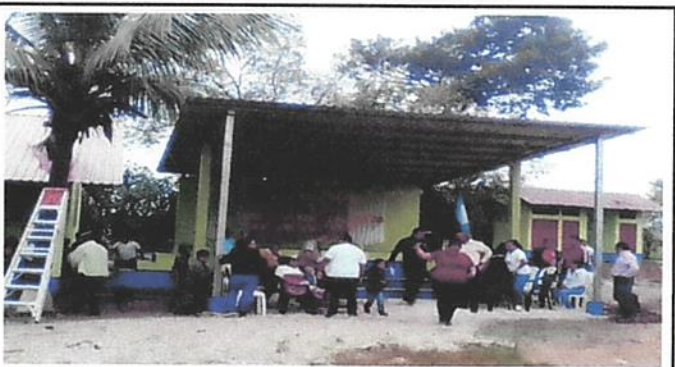
SUSTITUCIÓN DE ESTRUCTURA DE SOPORTE DE METAL, POR METAL

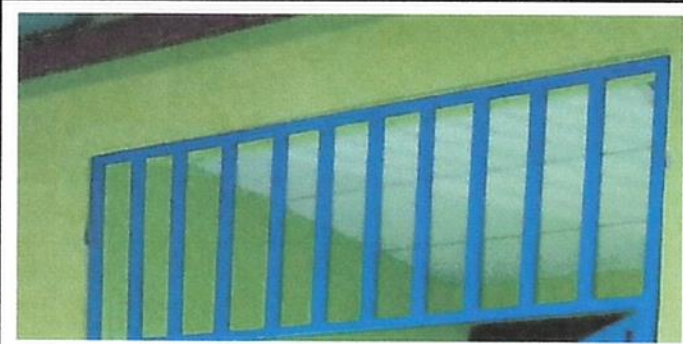
FABRICACION E INSTALACION DE BALCON DE METAL EN VENTANA

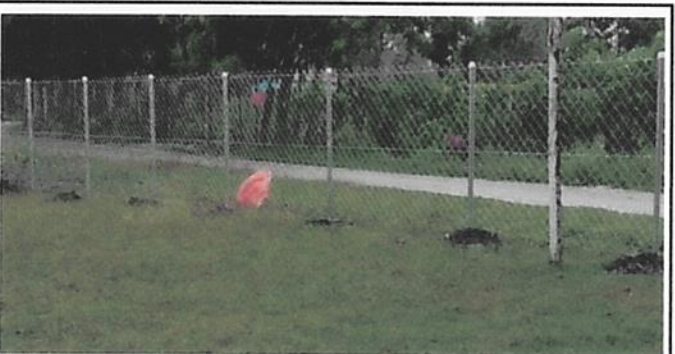
REPARACIÓN DE TUBO HG Y MALLA GALVANIZADA

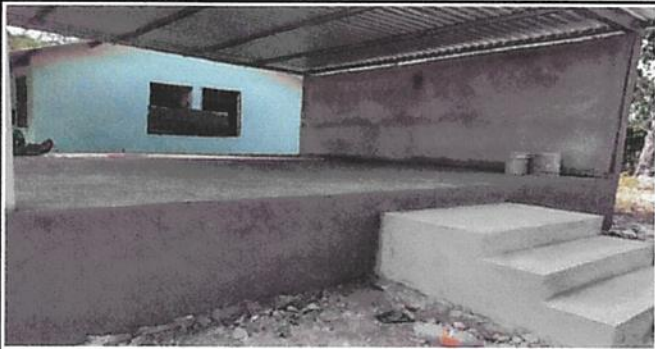
REPARACIÓN DE MURO DE CONTENCION

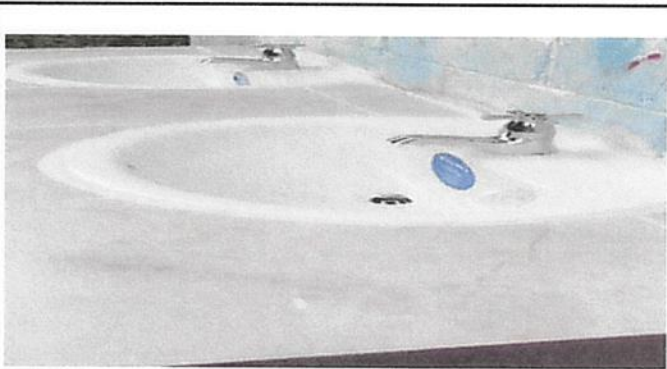
SUSTITUCIÓN DE LAVAMANOS

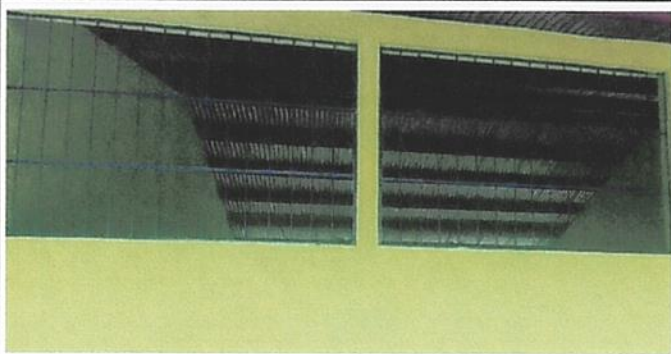
SUSTITUCIÓN DE ESTRUCTURA DE METAL DE VENTANA

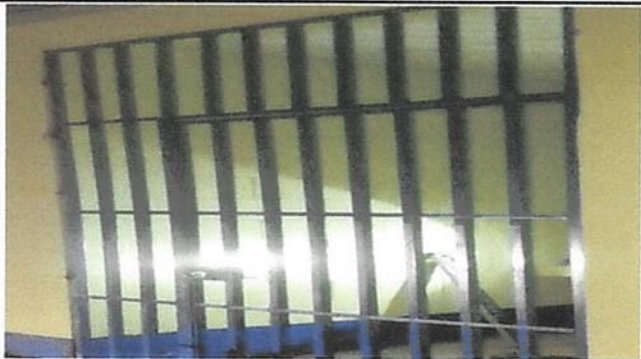
SUSTITUCIÓN DE PUERTA
