SITUACIÓN DEFICIENCIAS DETERMINADAS PREVIO ☐ DURANTE ☒ POSTERIOR ☐

| NOMBRE DEL ESTABLECIMIENTO: | INEB DE TELESECUNDARIA | DIRECCIÓN DEL ESTABLECIMIENTO: | CRUCE DOS AGUADAS |
| CÓDIGO DEL ESTABLECIMIENTO: | 17-04-3057-45 | FECHA: | 23/11/2024 |

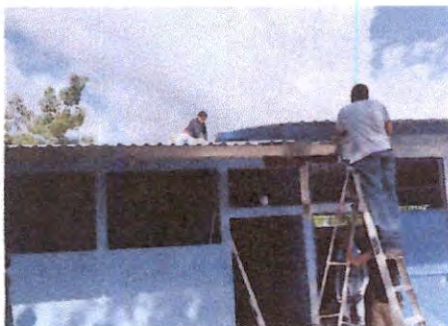
Foto1: Sustitución de Lámina

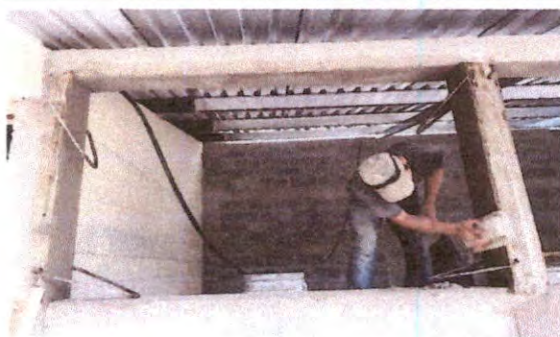
Foto 3: Repello en muros

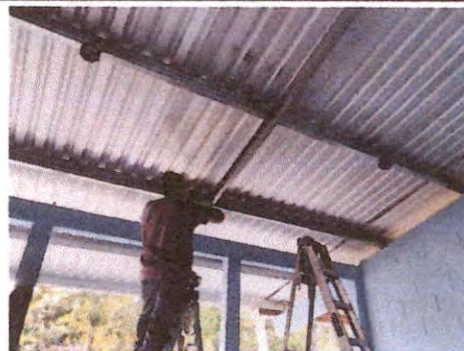
Foto 4: Instalación de sistema eléctrico

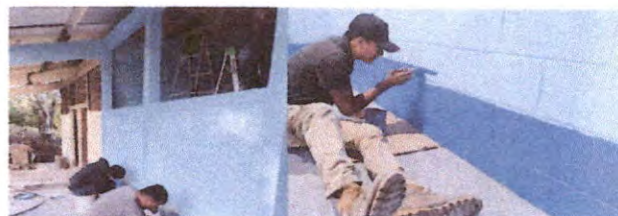
Foto 6: Pintura en muro interior y exterior

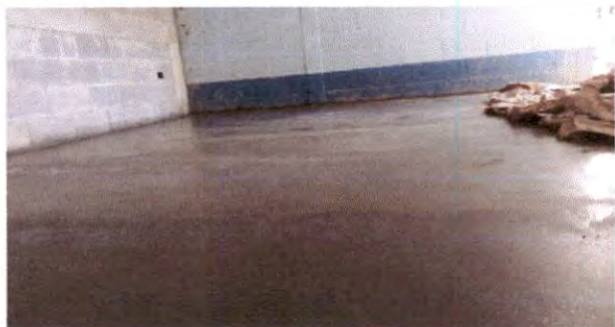
Foto 7: Reparación de piso

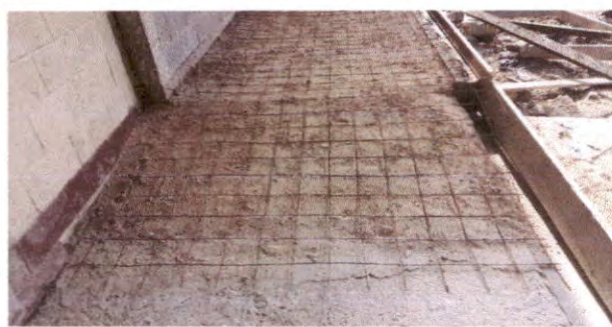
Foto 8: Reparación de piso por torta de concreto

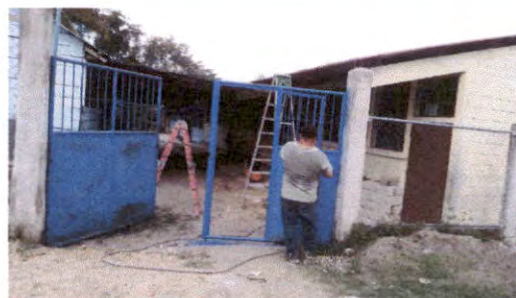
Foto 12: Mantenimiento porton de metal

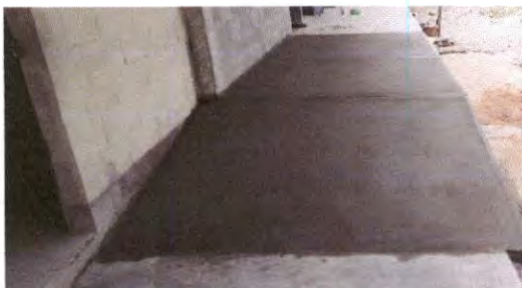
Foto 13: Sustrución de Rampa
