SITUACIÓN DEFICIENCIAS DETERMINADAS:

POSTERIOR ☒

| NOMBRE DEL ESTABLECIMIENTO: | EODP | DIRECCIÓN DEL ESTABLECIMIENTO: | Caserio Nueva Vista Hermosa |
| CÓDIGO DEL ESTABLECIMIENTO: | 17-05-0014-42 | FECHA: | 09/12/2024 |

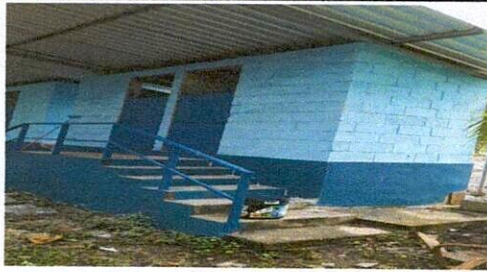
Foto 1: Sustrucción de lamina, por lamina troquelada aluzinc calibre 26 modulo de aulas modulo baños

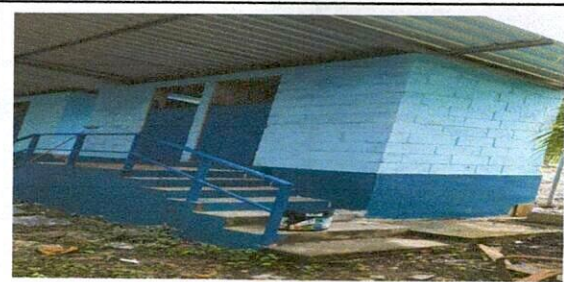
Foto 2: Sustrucción de estructura de soporte de metal, por metal

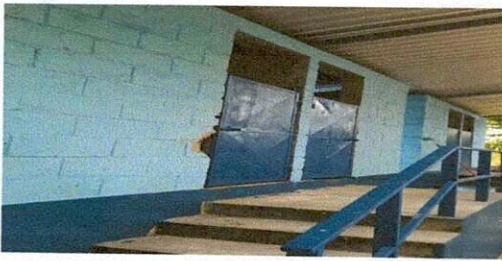
Foto 3: Mantenimiento a estructura (lijado, cambio de tubo, cepillado, sujeciones, aplicación de pintura) a puertas servicios sanitarios

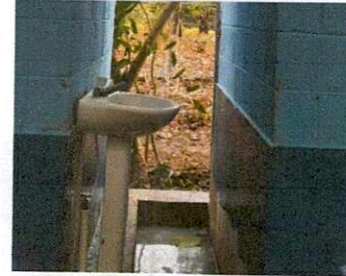
Foto 4: Sustrucción lavamanos

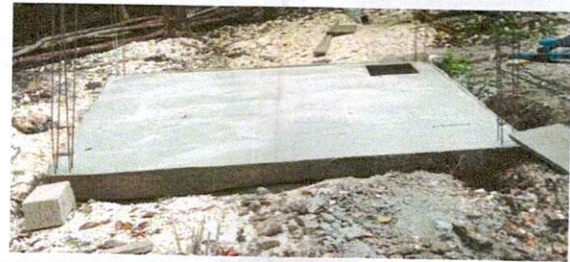
Foto 6: Reparación de fosa séptica

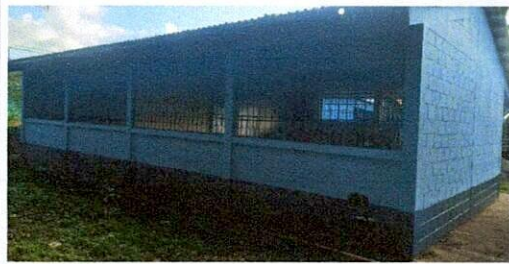
Foto 7 :Pintura en muros exteriores aulas y baños

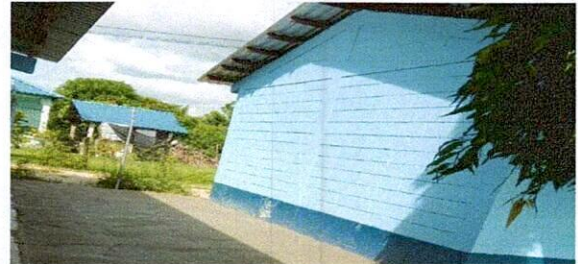
Foto 8: Sustitución de piso de torta de concreto

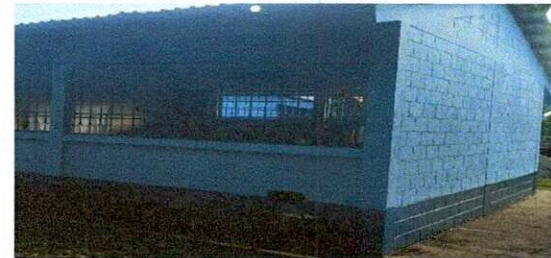
Foto 10: Mantenimiento de balcones de metal

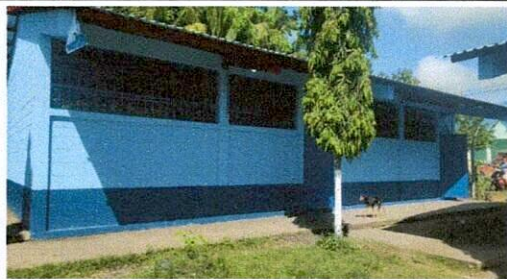
Foto 11: Mantenimiento a estructura (lijado, cambio de tubo , cepillado, sujeciones, aplicación de pintura)
