SITUACIÓN DEFICIENCIAS DETERMINADAS

| NOMBRE DEL ESTABLECIMIENTO: | ESCUELA OFICIAL DE PARVULOS | DIRECCIÓN DEL ESTABLECIMIENTO: | CASERIO EL CEIBO |
| CÓDIGO DEL ESTABLECIMIENTO: | 17-05-0041-42 | FECHA: | 09/09/2024 |

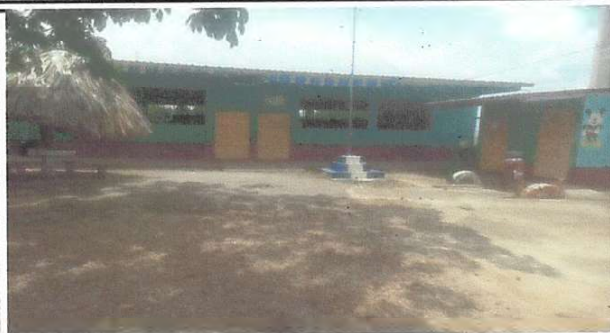
Foto1: PINTURA EN MUROS EXTERIOR E INTERIOR

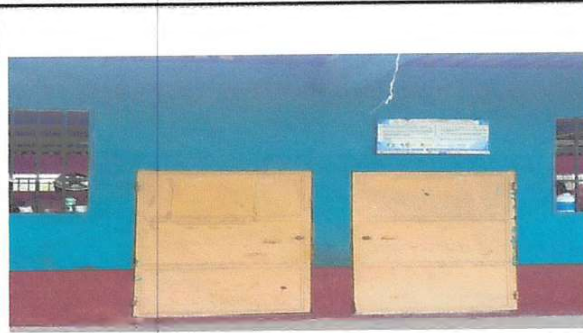
Foto 2: PUERTAS DE METAL. MANTENIMIENTO A ESTRUCTURA

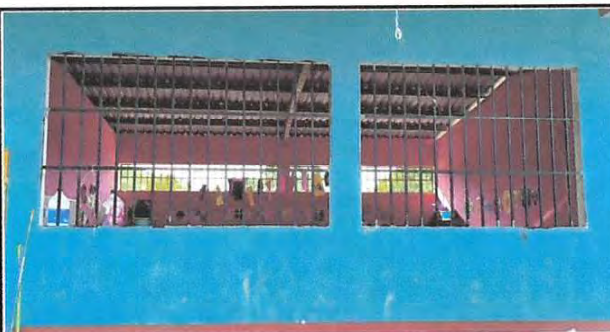
Foto 3: VENTANAS: MANTENIMIENTO DE ESTRUCTRA DE METAL DE VENTANAS

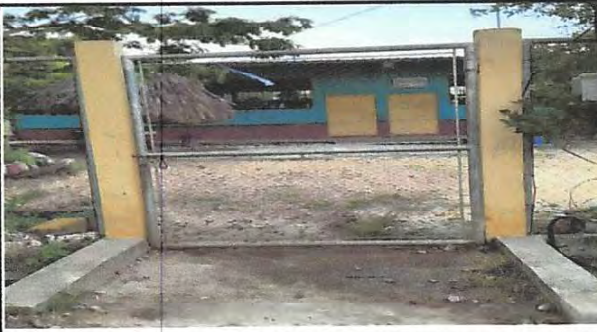
Foto 4:MANTENIMIENTO A PORTONES; MANTENIMIENTO EN PORTONES DE METAL

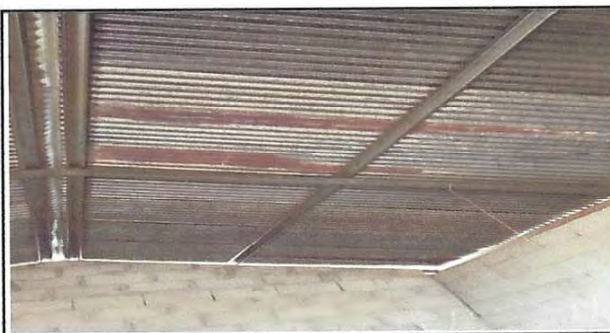
Foto 5: CUBIERTA DE LAMINA; SUSTITUCION DE LAMINA POR LAMINA TROQUELADA ALUZINC CALIBRE 26

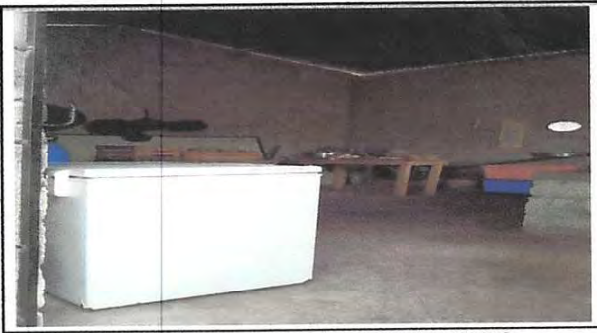
Foto 6: PISO: SUSTITUCION DE PISO DE CEMENTO LIQUIDO

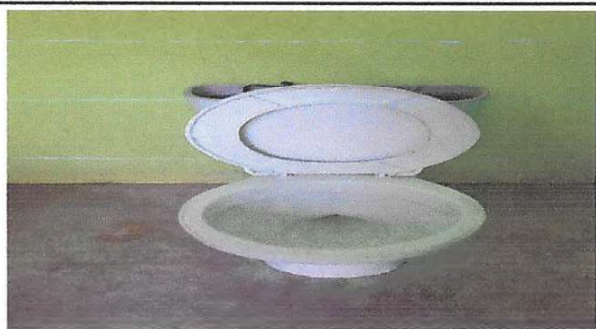
Foto 7: SERVICIO SANITARIO Y SUS ACCESORIOS. SUSTITUCIÓN DE INODORO

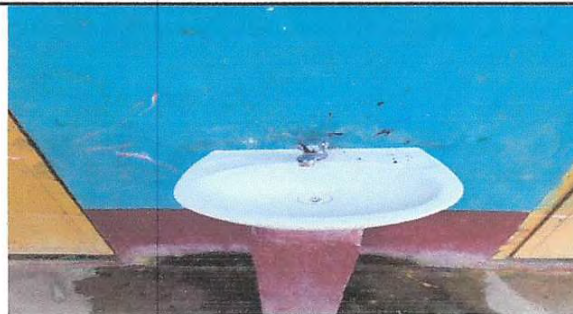
Foto 8: SERVICIOS SANITARIOS Y SUS ACCESORIOS. SUSTITUCION DE LAVAMANOS

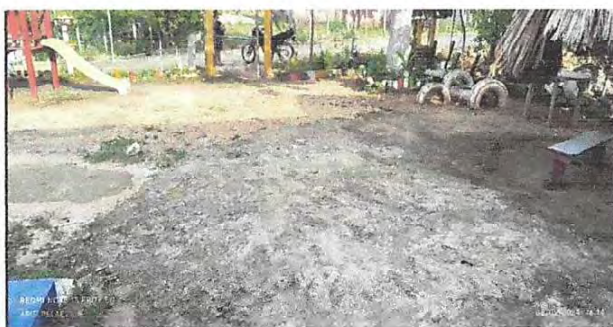
Foto 9: LOSA DE PATIO. REPARACION DE PLANCHA DE CONCRETO DE PATIO

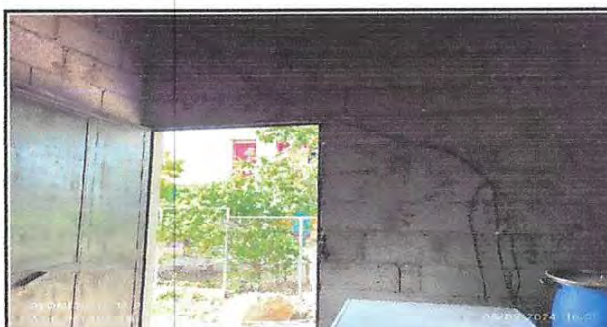
Foto 10: REPARACIÓN DEL SISTEMA ELECTRICO, SUSTITUCIÓN DE DUCTO ELECTRICO

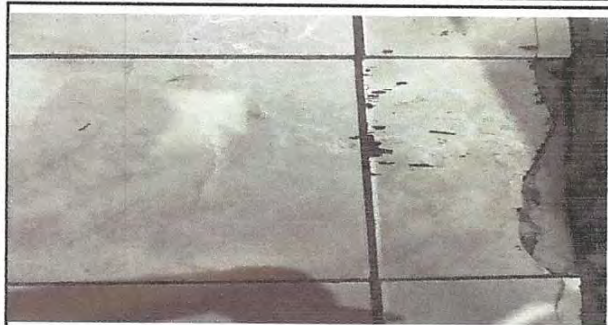
Foto1: PISO: SUSTITUCIÓN DE PISO CERAMICO

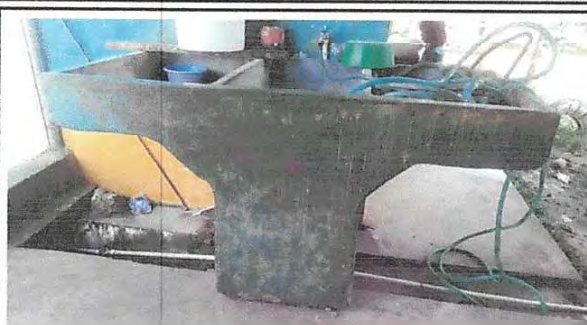
Foto 2: REPARACIÓN DE COCINA: SUSTITUCIÓN DE PILA DE CEMENTO DE DOS LAVADEROS

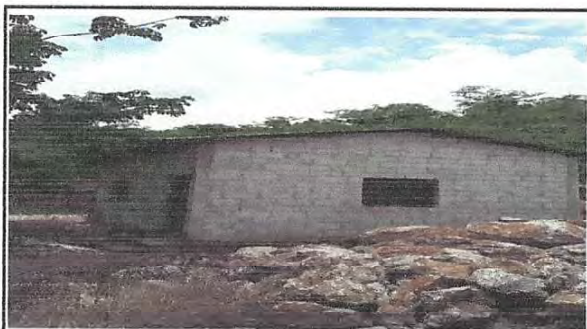
Foto 3: REPARACIÓN DE REPELLO Y CERNIDOS DE PAREDES: REPELLO EN MURO
