SITUACIÓN DEFICIENCIAS DETERMINADAS:

| NOMBRE DEL ESTABLECIMIENTO: | Escuela Oficial Rural Mixta | DIRECCIÓN DEL ESTABLECIMIENTO: | Caserío La Primavera |
| CÓDIGO DEL ESTABLECIMIENTO: | 17-05-0119-43 | FECHA: | 5/11/2024 |

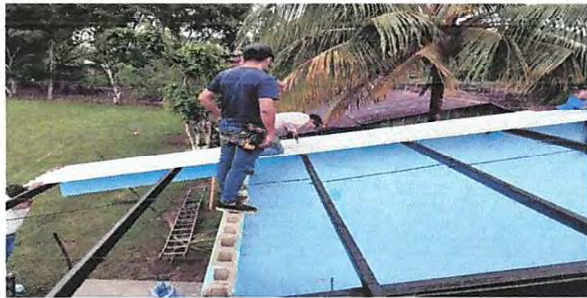
Foto1: Sustitución de lámina por lámina troquelada aluzinc

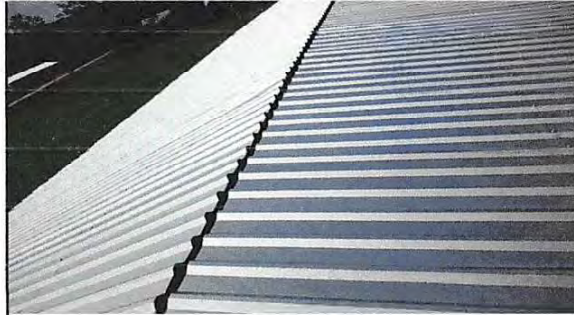
Foto 2: Sustitución de capote de lámina, para lámina troquelada

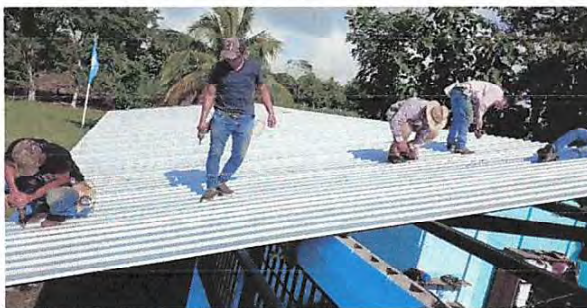
Foto 3: Sustitución de elementos de fijación

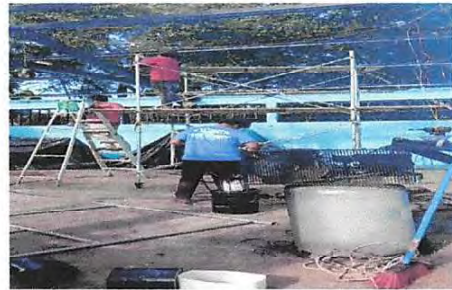
Foto 4: Mantenimiento a estructura de soporte de metal

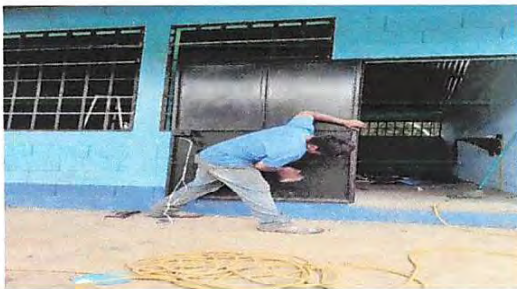
Foto 5: Mantenimiento a estructura de metal

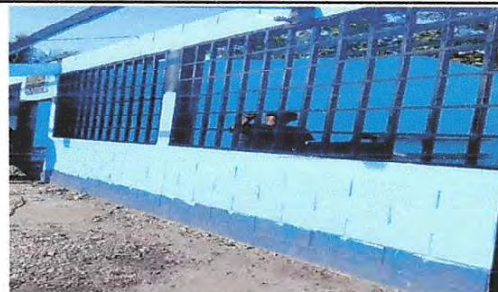
Foto 8: Mantenimiento de balcones de metal

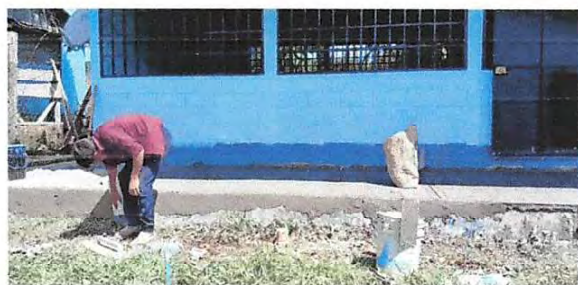
Foto 9: Reparación de piso de torta de concreto

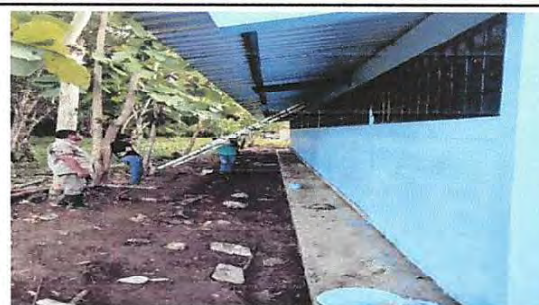
Foto 10: Pintura en muros exteriores e interiores

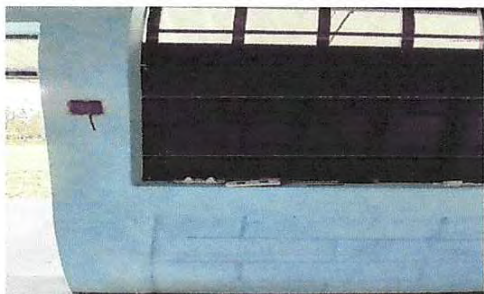
Foto 13: Sustitución de interruptores dobles

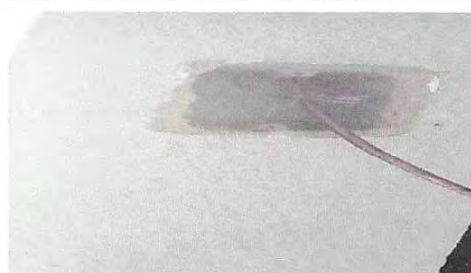
Foto 14: sustitución de tomacorrientes dobles

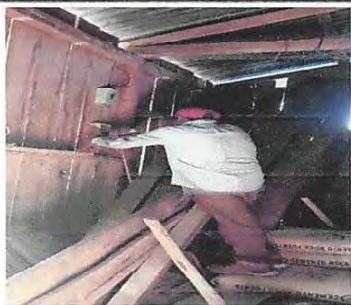
Foto 15: Sustitución de filipon

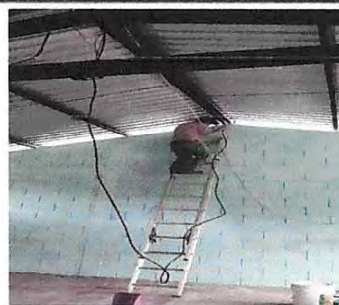
Foto 16: Reparación de cableado eléctrico

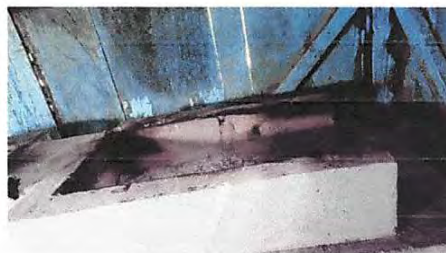
Foto 18: Sustitución de plancha de metal de 3 hornillas

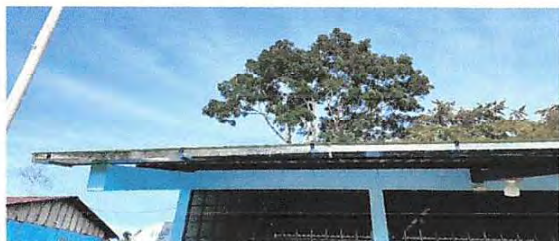
Foto 19: Sustrucción de canales de metal
