SITUACIÓN DEFICIENCIAS DETERMINADAS

| DEPARTAMENTO: | Petén | MUNICIPIO: | La Libertad |
| NOMBRE DEL ESTABLECIMIENTO: | Escuela Oficial Rural Mixta | DIRECCIÓN DEL ESTABLECIMIENTO: | Caserío Villa Hermosa |
| CÓDIGO DEL ESTABLECIMIENTO: | 17-05-2047-43 | FECHA: | 24/04/2024 |

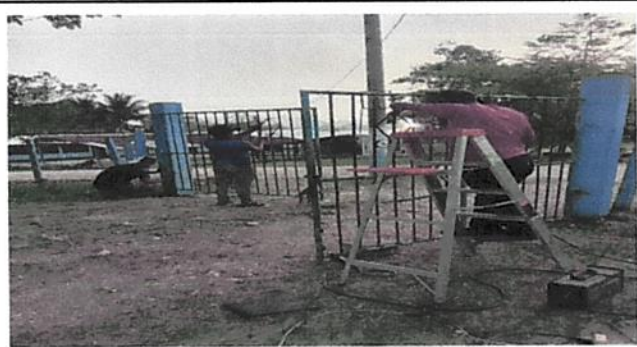
Foto 1: Sustitución de portón de metal.

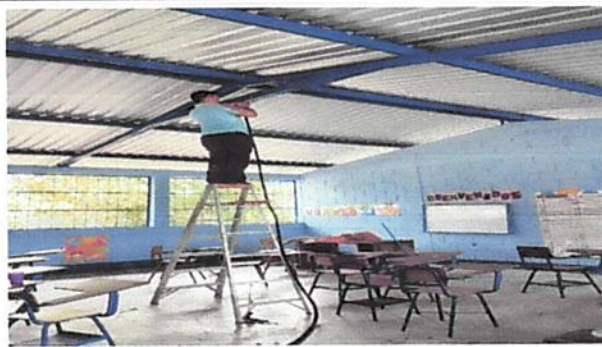
Foto 2: Sustitución de plafoneras.

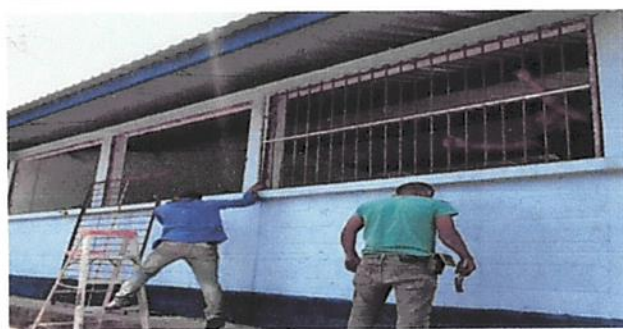
Foto 3: Sustitución de balcones de metal.

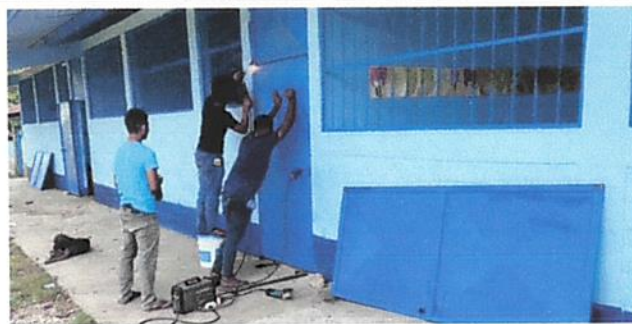
Foto 4: Sustitución de puertas de metal.

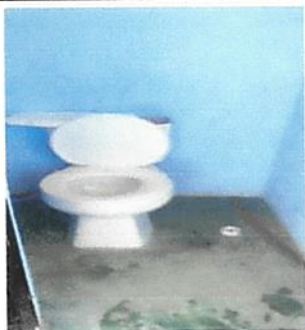
Foto 5: Sustitución de tasas.

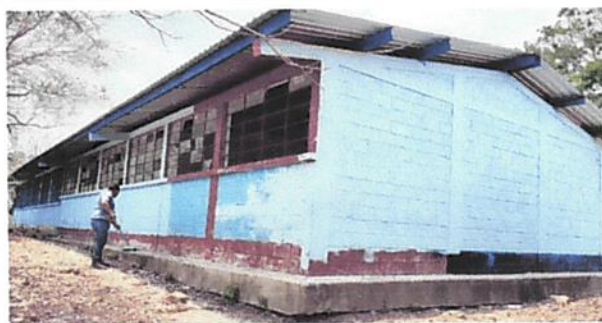
Foto 6: Pintura de muros exteriores e interiores.

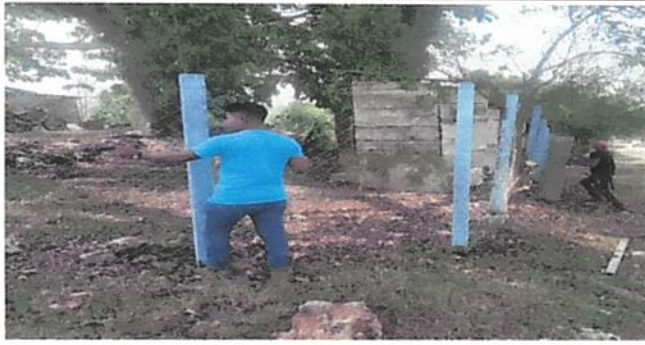
Foto1: Reparación de malla galvanizada.

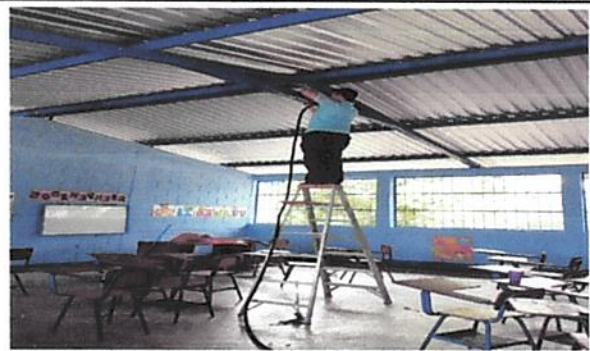
Foto 2: Reparación de cableado eléctrico.

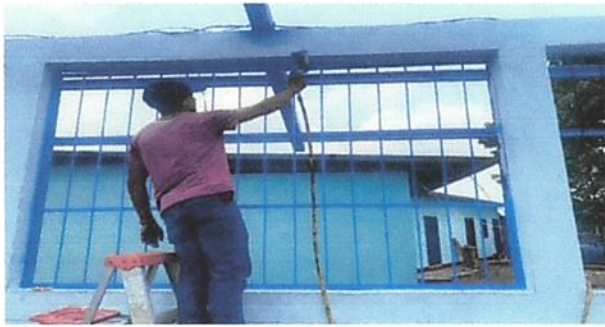
Foto 3: Mantenimientos a balcones de metal.

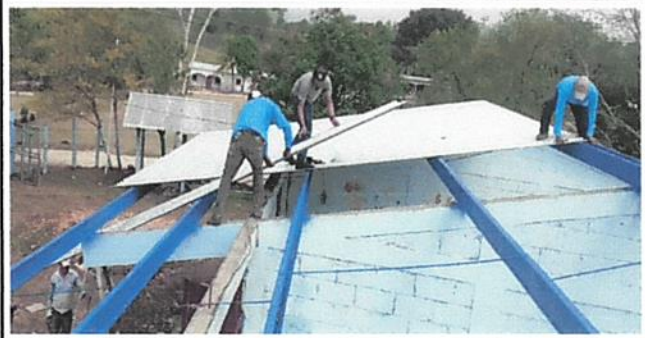
Foto 4: Sustitución de capote de lámina para lámina troquelada.

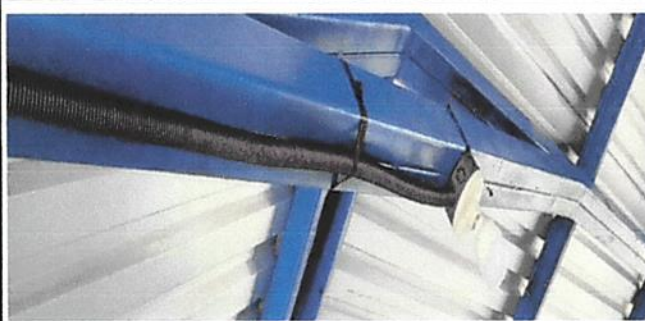
Foto 5: Sustitución de focos ahorradores.

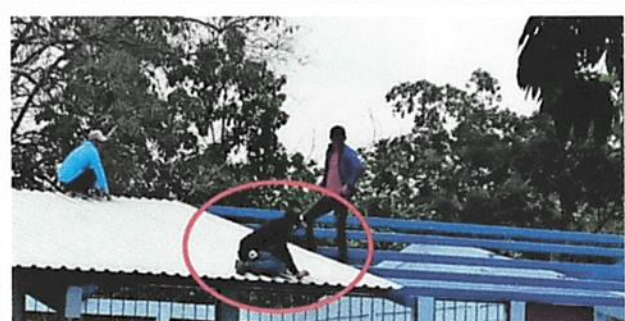
Foto 6: Sustitución de elementos de fijación.

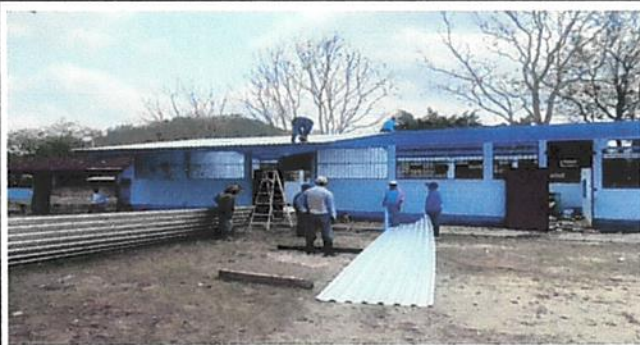
Foto 1: Sustrucción de lámina, por lámina troquelada aluzinc calibre 26.

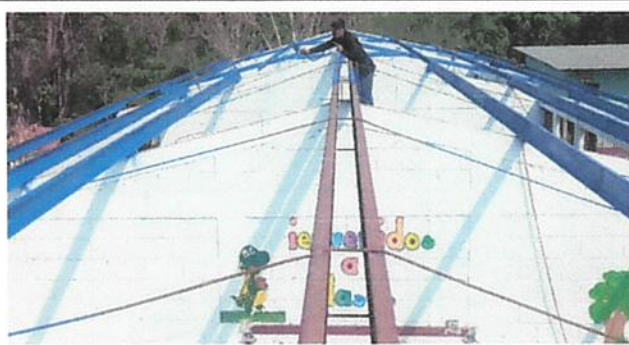
Foto 2: Mantenimiento a estructura de soporte de metal.

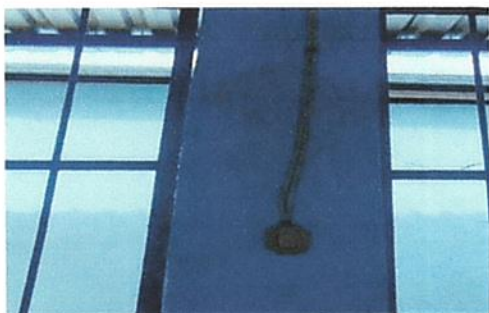
Foto 3: Sustrucción interruptores simples.

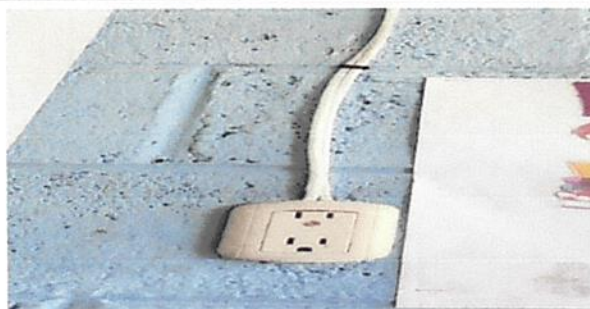
Foto 4: Sustrucción tomacorrientes dobles.
