REGISTRO FOTOGRÁFICO  
PROGRAMA DE MANTENIMIENTO DE EDIFICIOS ESCOLARES PÚBLICOS

SITUACIÓN DEFICIENCIAS DETERMINADAS

| NOMBRE DEL ESTABLECIMIENTO: | EODP ANEXA A EORM | DIRECCIÓN DEL ESTABLECIMIENTO: | CASERIO IXYUC |
| CÓDIGO DEL ESTABLECIMIENTO: | 17-09-4083-42 | FECHA: | 12/09/2024 |

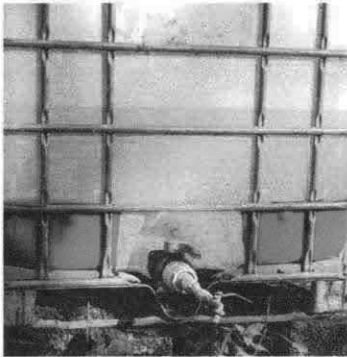
Foto 1: Sustitución de deposito de Agua 1000 lt

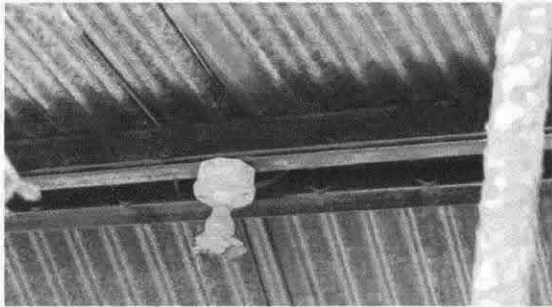
Foto 3: Sustitución de lamparas tipo LED:

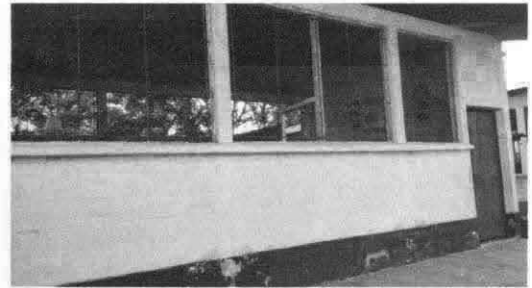
Foto 4: Pintura en muros exteriores e interiores.

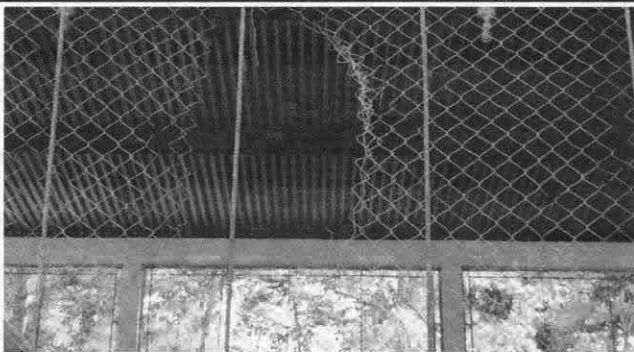
Foto 5: Sustitución de estructura de metal de ventana.

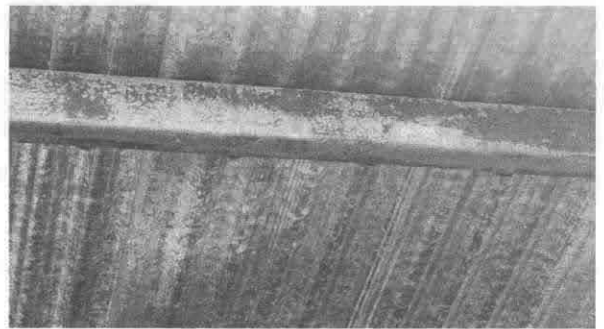
Foto 6: Mantenimiento a estrucutra de soporte de metal.

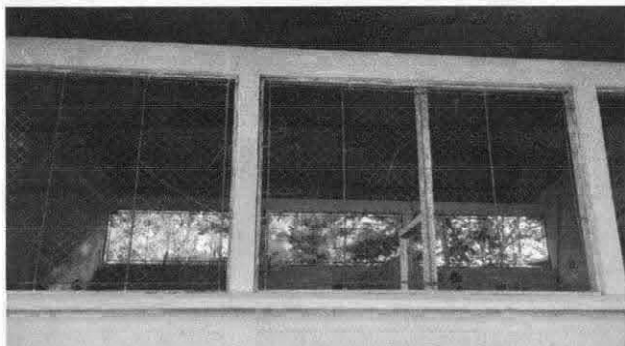
Foto 7: Sustitución de estructura de metal de ventana.

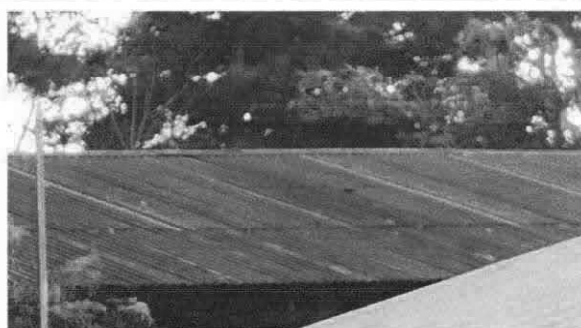
Foto 8: Sustitución de lámina por lámina troquelada

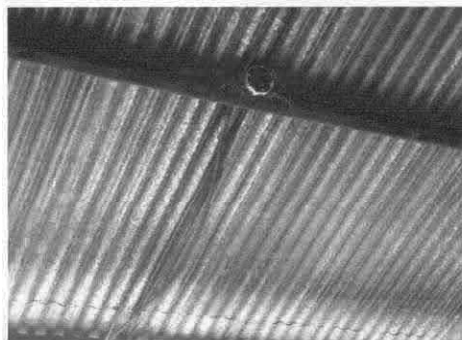
Foto 9: Reparación de cableado eléctrico:

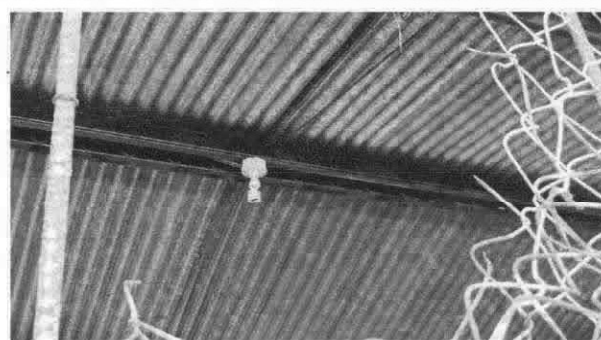
Foto 10: Sustitución de plafoneras

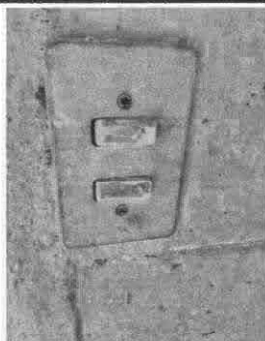
Foto 11: Sustitución de interruptores dobles

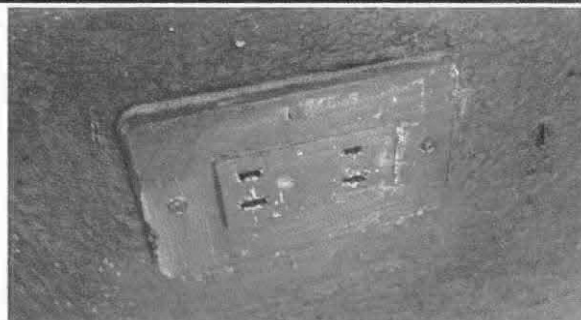
Foto 12: Sustitución de tomacorrientes dobles

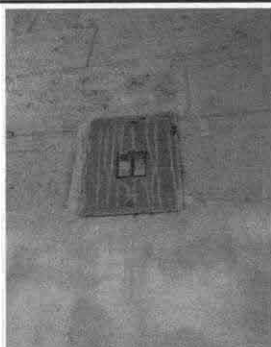
Foto 13: Sustitución de Filipon y tablero
