SITUACIÓN DEFICIENCIAS DETERMINADAS

PREVIO

| NOMBRE DEL ESTABLECIMIENTO: | EODP Anexada a EORM | DIRECCIÓN DEL ESTABLECIMIENTO: | Caserío Bolivia el Colorado |
| CÓDIGO DEL ESTABLECIMIENTO: | 17-10-0144-42 | FECHA: | 5/03/2024 |

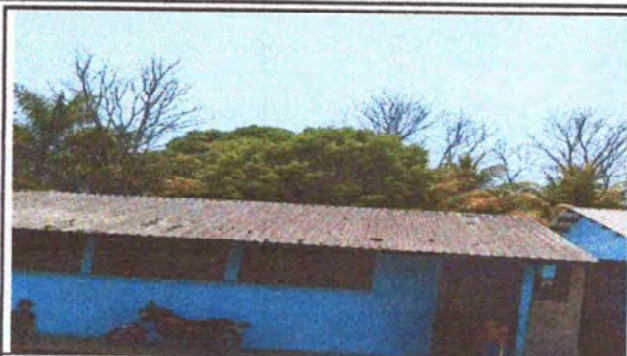
Foto 1: 1.1 Sustitución de lámina, por lámina traquelada aluzinc calibre 26 legítimo. 2.1 Sustitución de estructura de soporte de metal, por metal. 19.8 Instalación de láminas troqueladas aluzinc

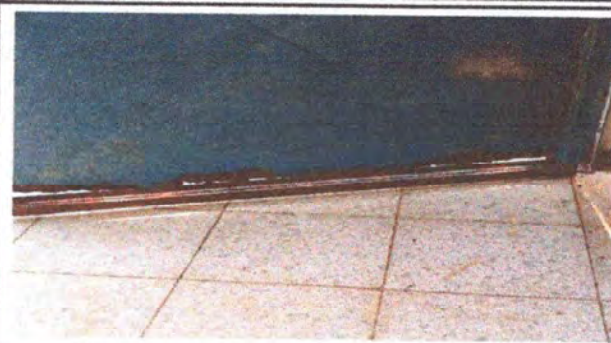
Foto 2: 4.1 Mantenimiento a estructuras de puertas de metal 4.3 sustitución de puerta metal en módulo

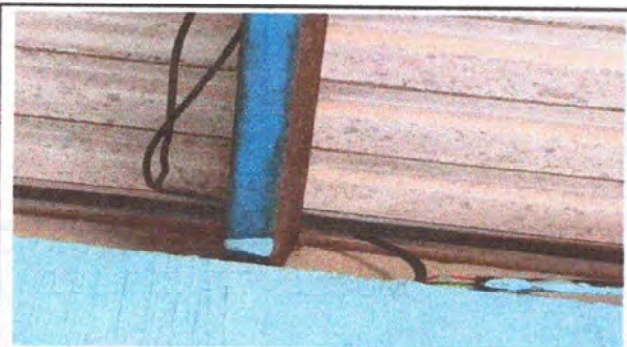
Foto 3: 17.8 Sustitución de tomacorrientes dobles 17.12 sustitución de ducto eléctrico + accesorios 19.11 Instalación de unidades de luz (incluye interruptor, ducto y cable eléctrico)

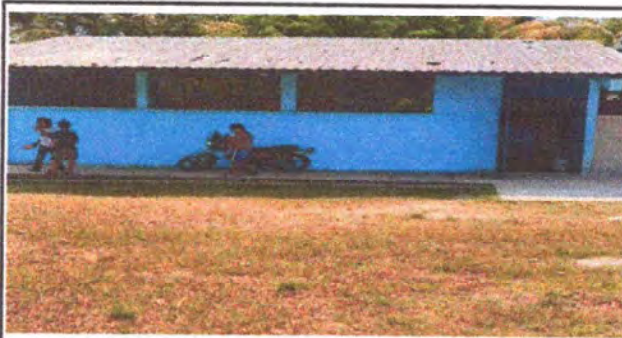
Foto 4: 9.1 Pintura en muros de exteriores e interiores 21.4 sellado de grietas y fisuras en muros.

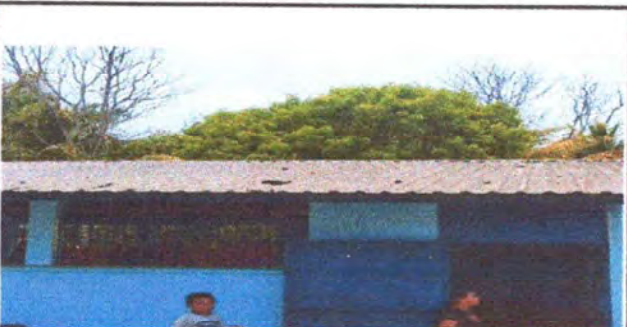
Foto 5: 19.1 desinstalación de estructura portante de metal

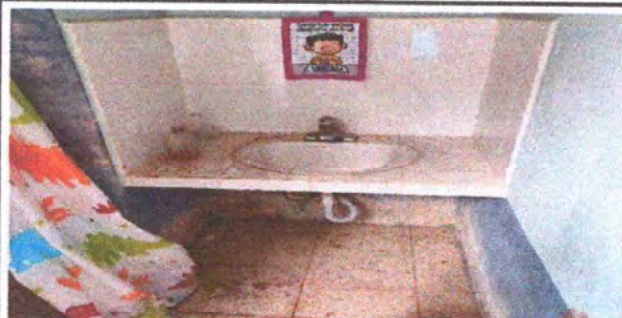
Foto 6: 10.3 Sustitución de inodoro. 4.4 Sustitución de puerta de servicios sanitarios. 19.15 instalación de inodoro

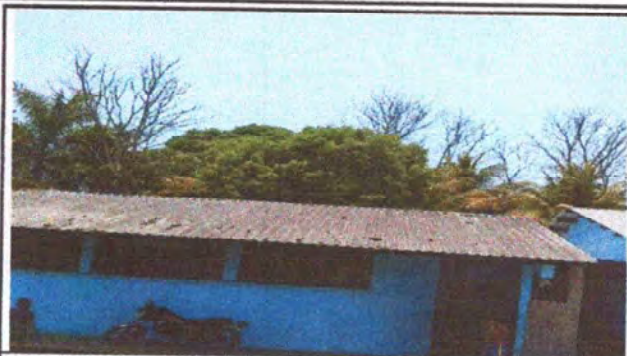
Foto 1: 1.1 Sustitución de lámina, por lámina traquelada aluzinc calibre 26 legítimo. 2.1 Sustitución de estructura de soporte de metal, por metal. 19.8 Instalación de láminas troqueladas aluzinc

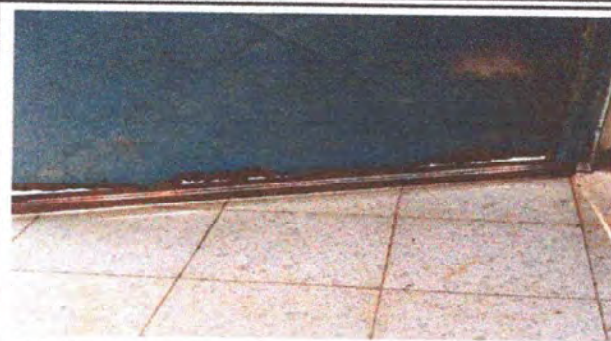
Foto 2: 4.1 Mantenimiento a estructuras de puertas de metal 4.3 sustitución de puerta metal en módulo

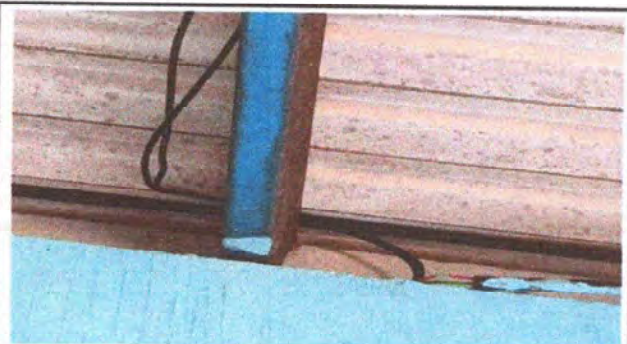
Foto 3: 17.8 Sustitución de tomacorrientes dobles 17.12 sustitución de ducto eléctrico + accesorios 19.11 Instalación de unidades de luz (incluye interruptor, ducto y cable eléctrico)

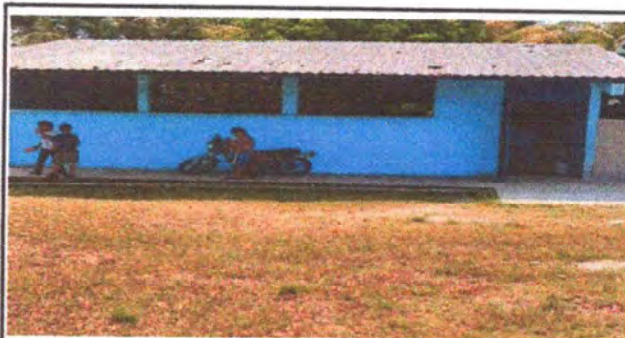
Foto 4: 9.1 Pintura en muros de exteriores e interiores 21.4 sellado de grietas y fisuras en muros.

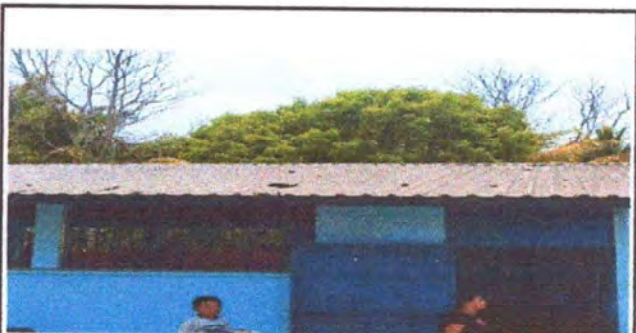
Foto 5: 19.1 desinstalación de estructura portante de metal

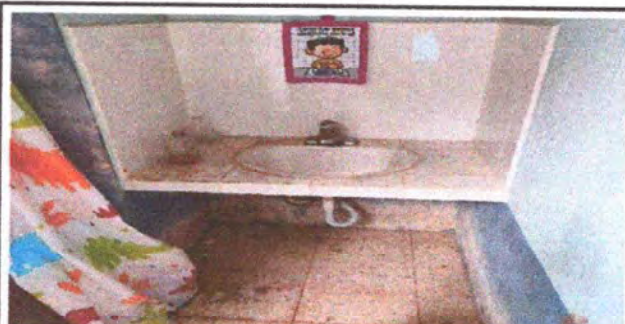
Foto 6: 10.3 Sustitución de inodoro. 4.4 Sustitución de puerta de servicios sanitarios. 19.15 Instalación de inodoro
