REGISTRO FOTOGRÁFICO

| NOMBRE DEL ESTABLECIMIENTO: | ESCUELA OFICIAL DE PARVULOS ANEXA A ESCUELA OFICIAL RURAL MIXTA | DIRECCIÓN DEL ESTABLECIMIENTO: | CASERÍO BUENOS AIRES |
| CÓDIGO DEL ESTABLECIMIENTO: | 17-10-0217-42 | FECHA DE LA INSPECCIÓN: | 23/07/2023 |

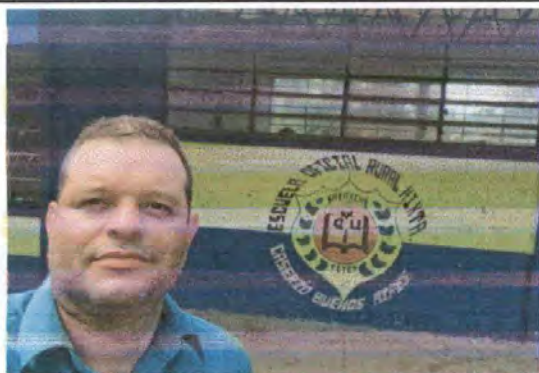
Foto 1: VISTA GENERAL DEL CENTRO EDUCATIVO

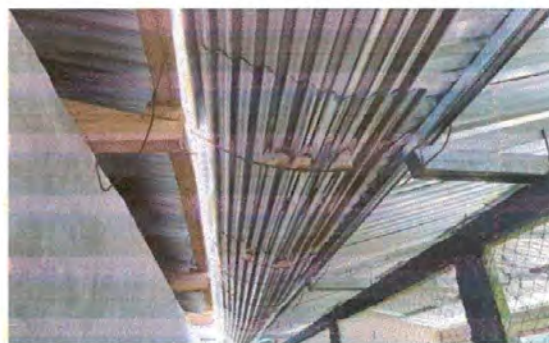
Foto 2: VISTA DE LA FALTA DE CANAL DE AGUA, POR LO QUE SE MOJA EL AULA QUE SE ENCUENTRA AL COSTADO DEL MODULO 1

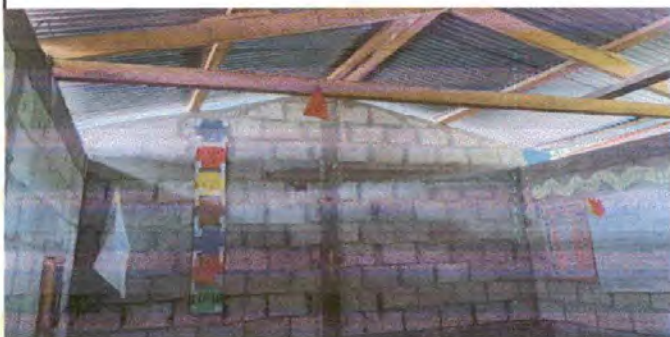
Foto 3: VISTA INTERIOR DE MODULO 1, SE APRECIA LA FALTA DE REPELLO EN EL INTERIOR DE LOS MUROS

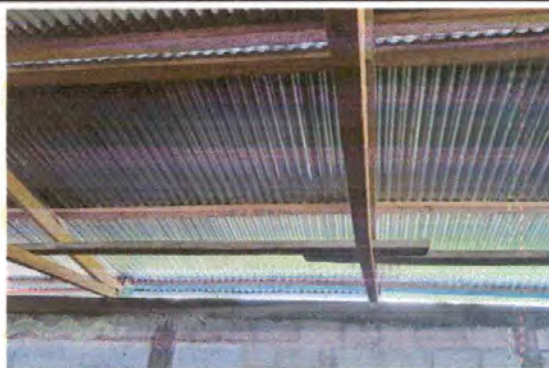
Foto 4: VISTA DE CUBIERTA, SE APRECIA EL MAL ESTADO DE LA ESTRUCTURA PORTANTE

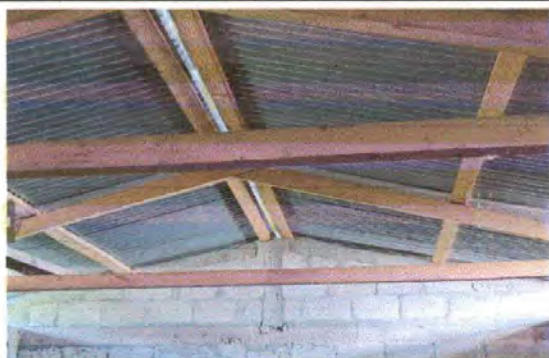
Foto 5: VISTA INTERIOR DE MODULO 1, S VISUALIZA LA FLEXIÓN DE LOS ELEMENTOS PORTANTES DE LA CUBIERTA

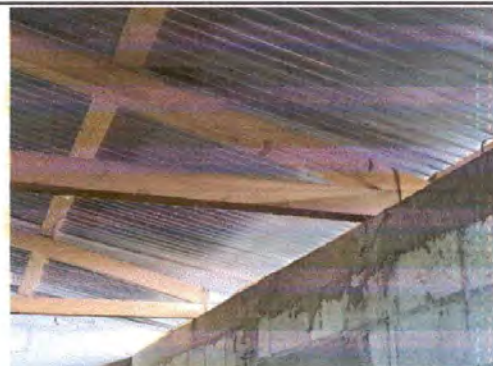
Foto 6: VISTA INTERIOR DE MODULO 1, SE VISUALIZA LOS ELEMENTOS DE MADERA QUE CARGAN LA CUBIERTA, SE ENCUENTRAN CON EVIDENCIAS DE DETERIORO

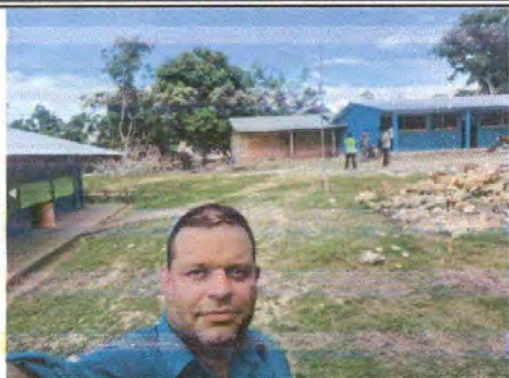
Foto 7: VISTA PANORÁMICA DE CENTRO EDUCATIVO

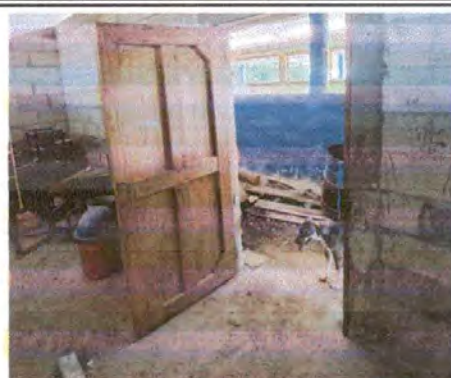
Foto 8: VISTA INTERIOR DE MODULO 1, SE APRECIA EL MAL ESTADO DE LA PUERTA, SE DEBE SUSTITUIR

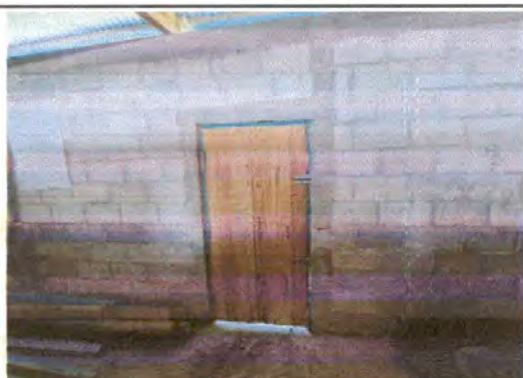
Foto 9: VISTA INTERIOR DE MODULO 1, SE APRECIA LA FALTA DE REPELLO EN LOS MUROS

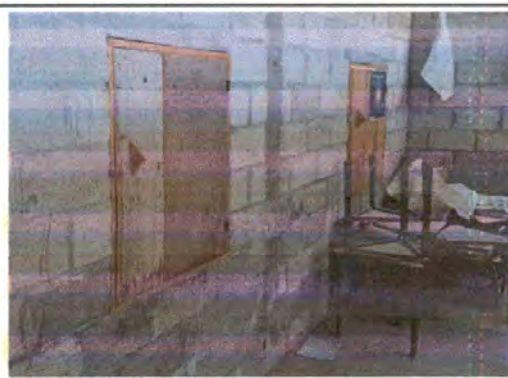
Foto 10: VISTA INTERIOR DE MODULO 1, SE OBSERVAN LOS VENTANALES LOS CUALES SE LES INSTALARA BALCONES

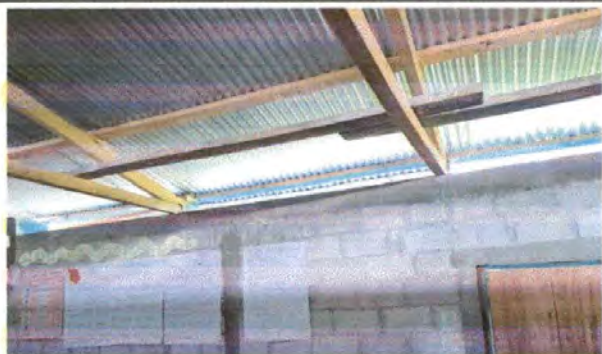
Foto 11: VISTA INTERIOR DE MODULO 1, SE OBSERVA LOS REFUERZOS QUE SE LE HAN INSTALADO A LA ESTRUCTURA PORTANTE

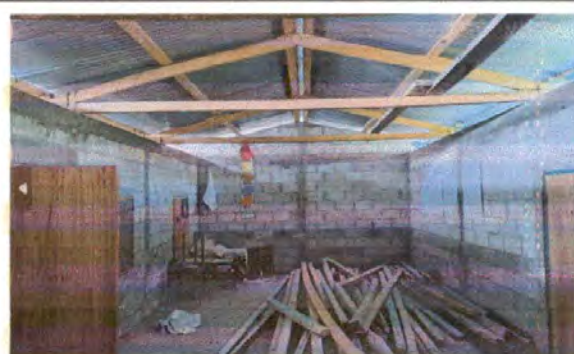
Foto 12: VISTA INTERIOR DE MODULO 1, SE OBSERVA EL MAL ESTADO DE LOS MUROS ASÍ COMO EL MAL ESTADO ACTUAL DE LA ESTRUCTURA PORTANTE DE LA CUBIERTA
