SITUACIÓN DEFICIENCIAS DETERMINADAS

| NOMBRE DEL ESTABLECIMIENTO | Escuela Oficial Rural Mixta | DIRECCIÓN DEL ESTABLECIMIENTO | Cooperativa Canahán |
| CÓDIGO DEL ESTABLECIMIENTO | 17-10-0329-43 | FECHA | 09/05/2024 |

REGISTRO FOTOGRÁFICO  
PROGRAMA DE MANTENIMIENTO DE EDIFICIOS ESCOLARES PÚBLICOS

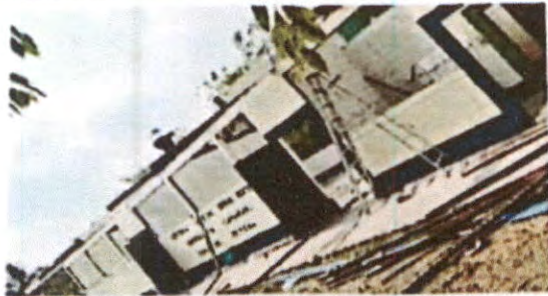
Foto 1: Sustrucción de lámina por lámina troquelada aluzinc calibre 28 legítimo

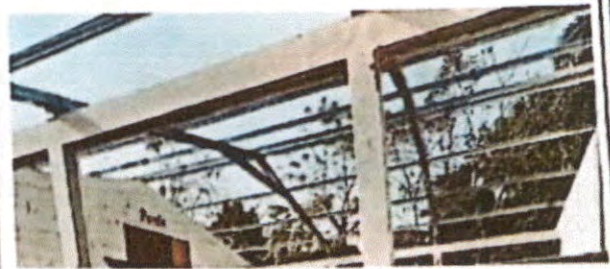
Foto 2: Instalación de estructura de soporte de metal.

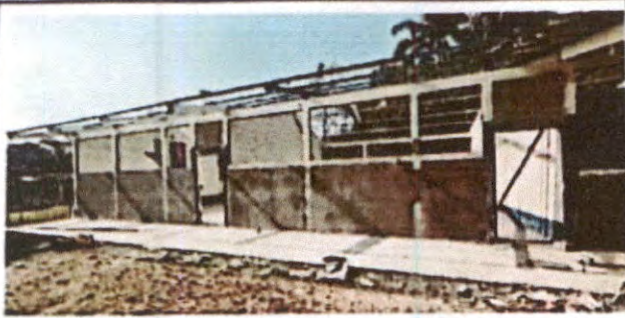
Foto 3: Repello en muro exterior en módulo

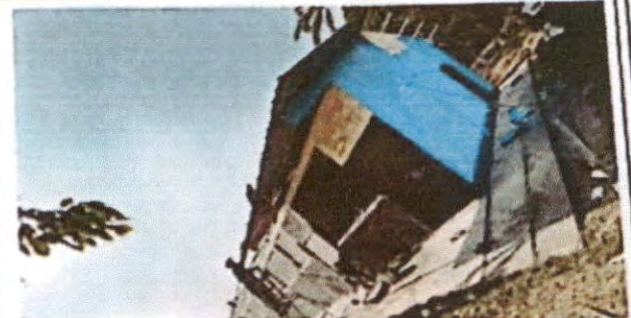
Foto 4: Pintura en muros de exterior e interior

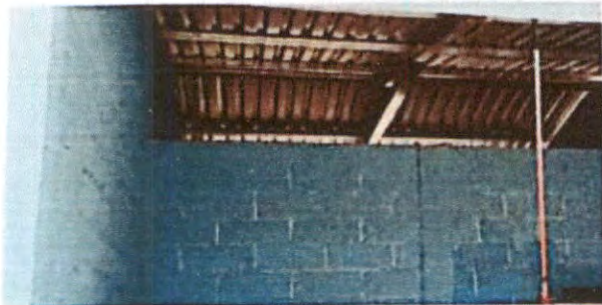
Foto 5: Pintura en muros de exteriores e interiores

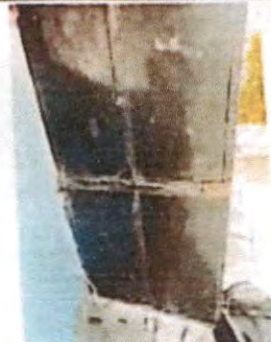
Foto 6: Mantenimiento a estructura de puertas de metal

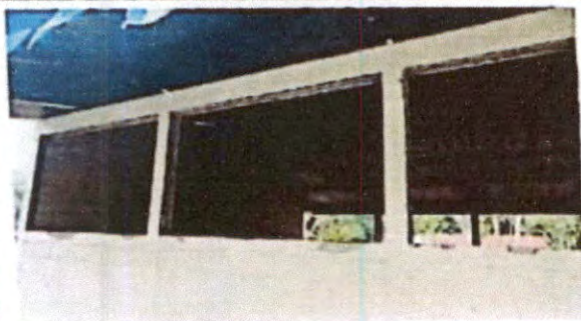
Foto 9: Instalación de balcones

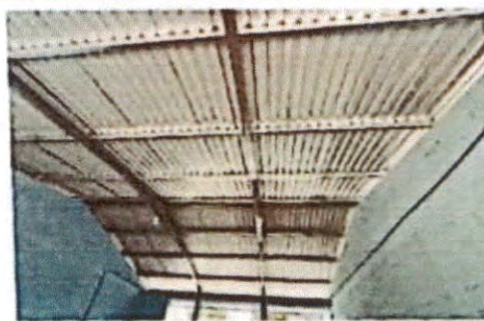
Foto 10: Instalación de unidades de luz
