SITUACIÓN DEFICIENCIAS DETERMINADAS

| NOMBRE DEL ESTABLECIMIENTO: | EODP anex a EORM | DIRECCIÓN DEL ESTABLECIMIENTO: | Barrio Suchitan |
| CÓDIGO DEL ESTABLECIMIENTO: | 17-11-0006-42 | FECHA: | 14/12/2024 |

POSTERIOR ☒

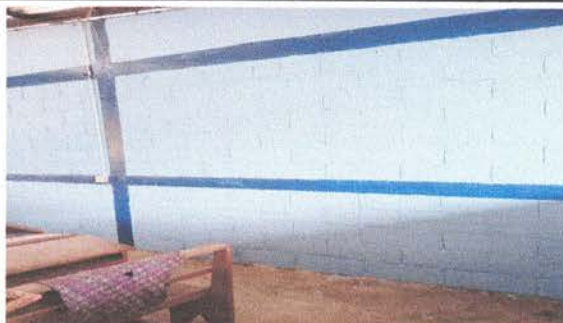
Foto 7: Pintura en muros exteriores e interiores

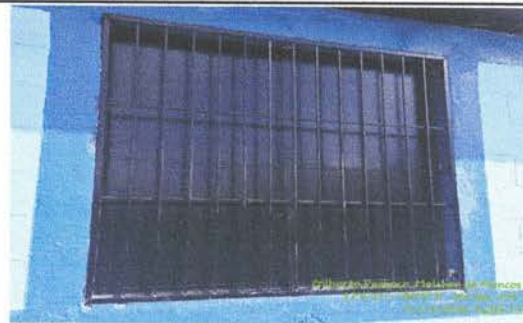
Foto 8: Fabricación e instalación de ventana-balcon de metal

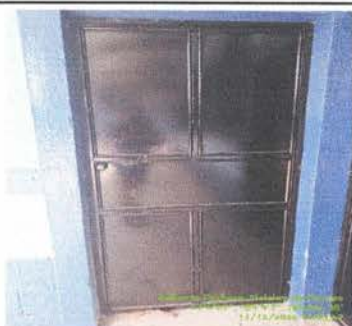
Foto 9: Fabricación e instalación de puertas de metal en módulos

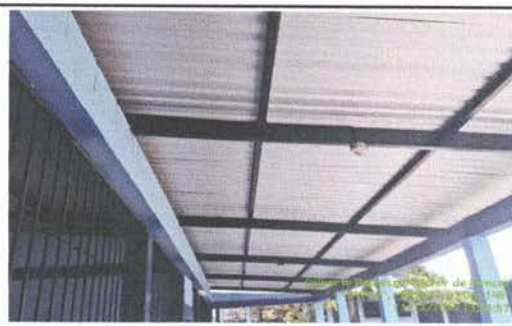
Foto 10: Instalación de lámina troquelada aluzinc

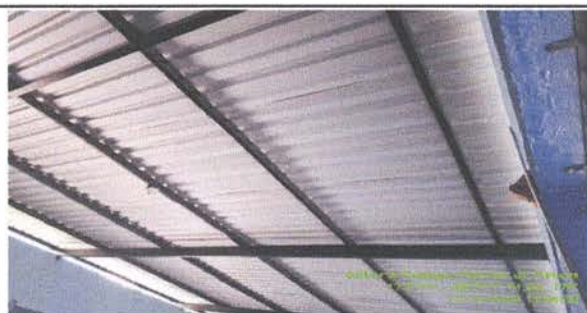
Foto 11: Desinstalación de lámina existente

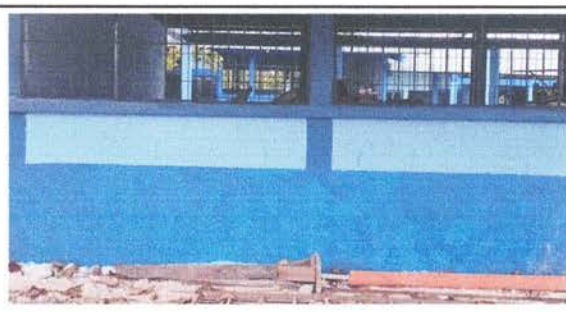
Foto 12: Repello en muro

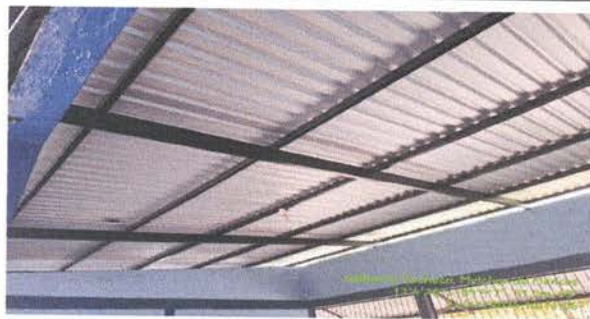
Foto 1: Sustrución de lámina, por lámina troquelada aluzinc calibre 26

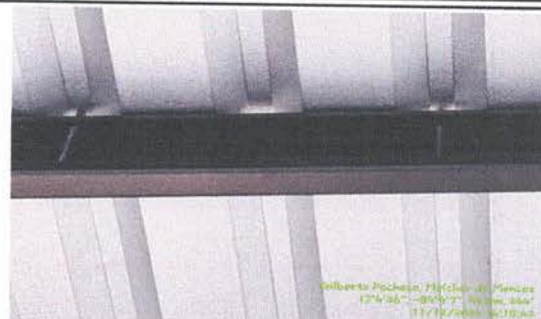
Foto 2: Sustrución de elementos de fijación

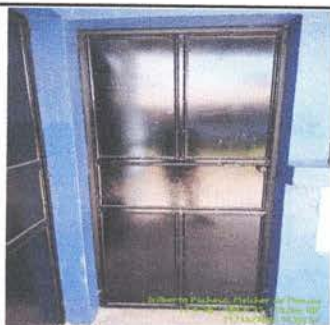
Foto 3: Mantenimiento a estructura (lijado, cambio de tubo , cepillado, sujeciones, aplicación de pintura)

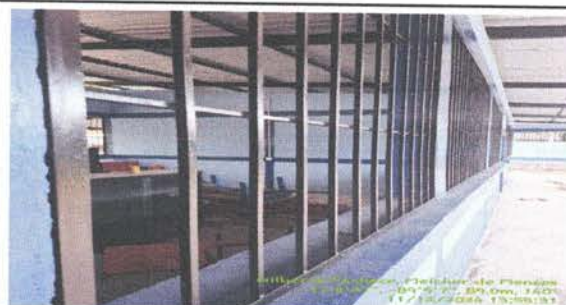
Foto 4: Mantenimiento a balcones de metal

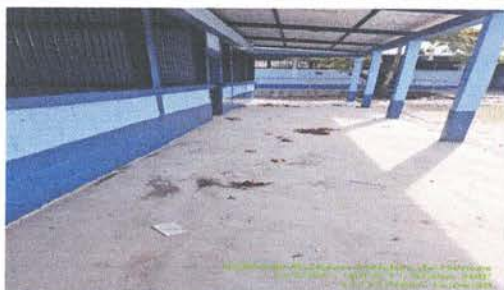
Foto 5: Sustrución de piso de cemento liquido

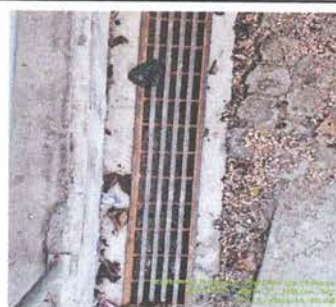
Foto 6: Reparación de cuneta de concreto
